Kulturhistorisk inventering

HUSBY KYRKOGRÅRD

Hedemora kommun och Husby socken

Antikvarisk rapport 2021:26

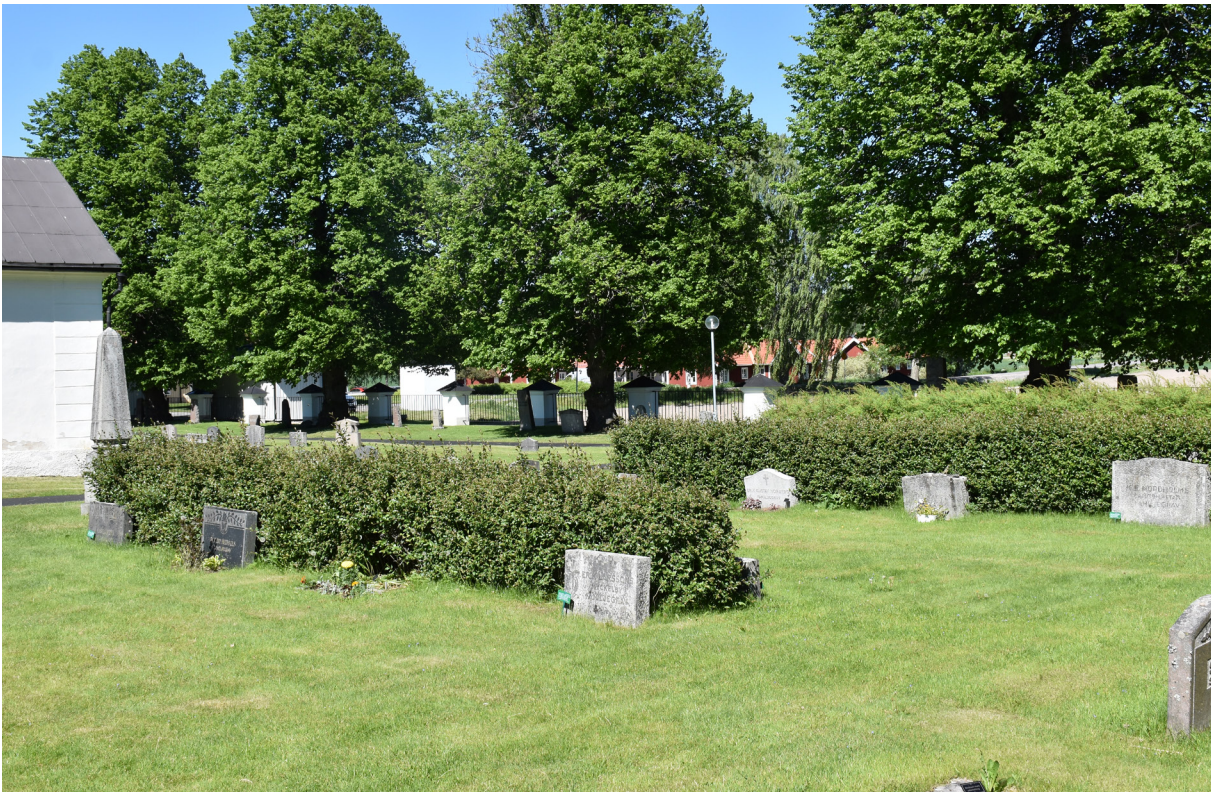
I mitten av 1900-talet tillkom ett helt nytt tidslager inom område 4, ett av kyrkogårdens äldsta. Rygghäckar och likartade låga gravvårdar utgör ett uttryck för modernismen.

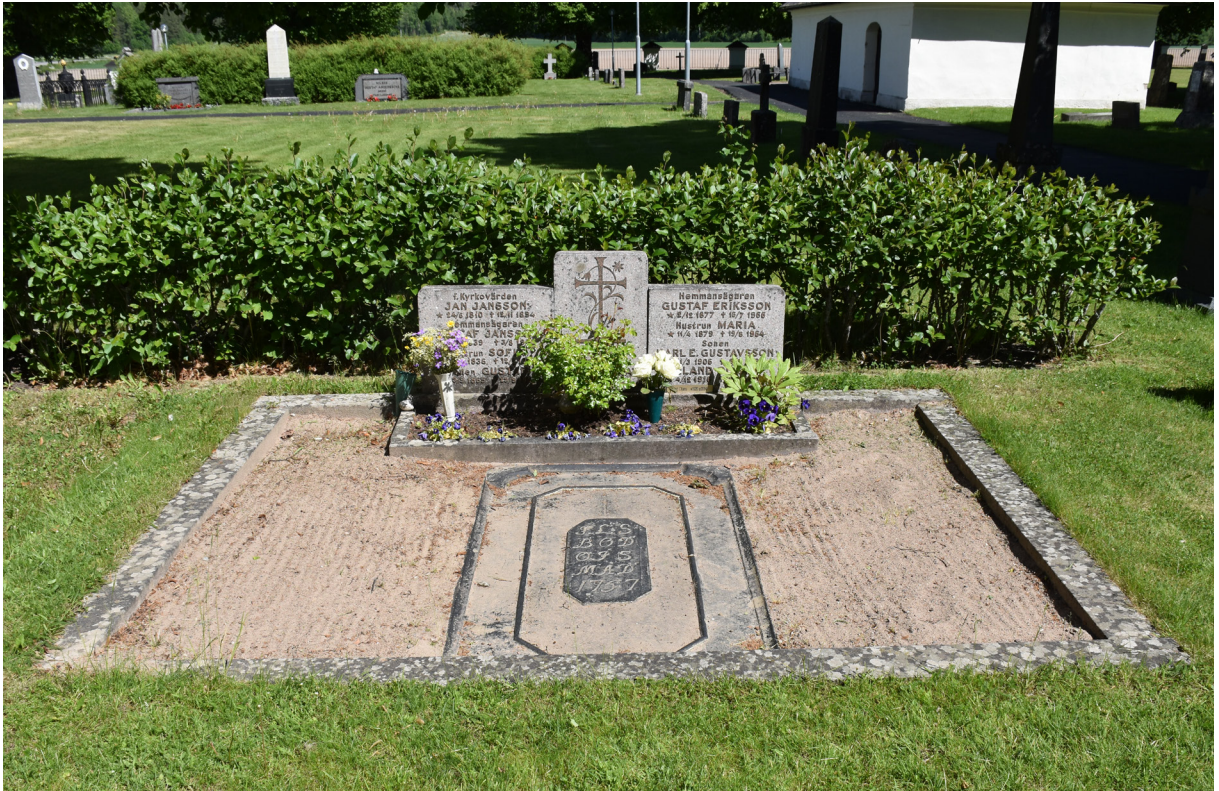
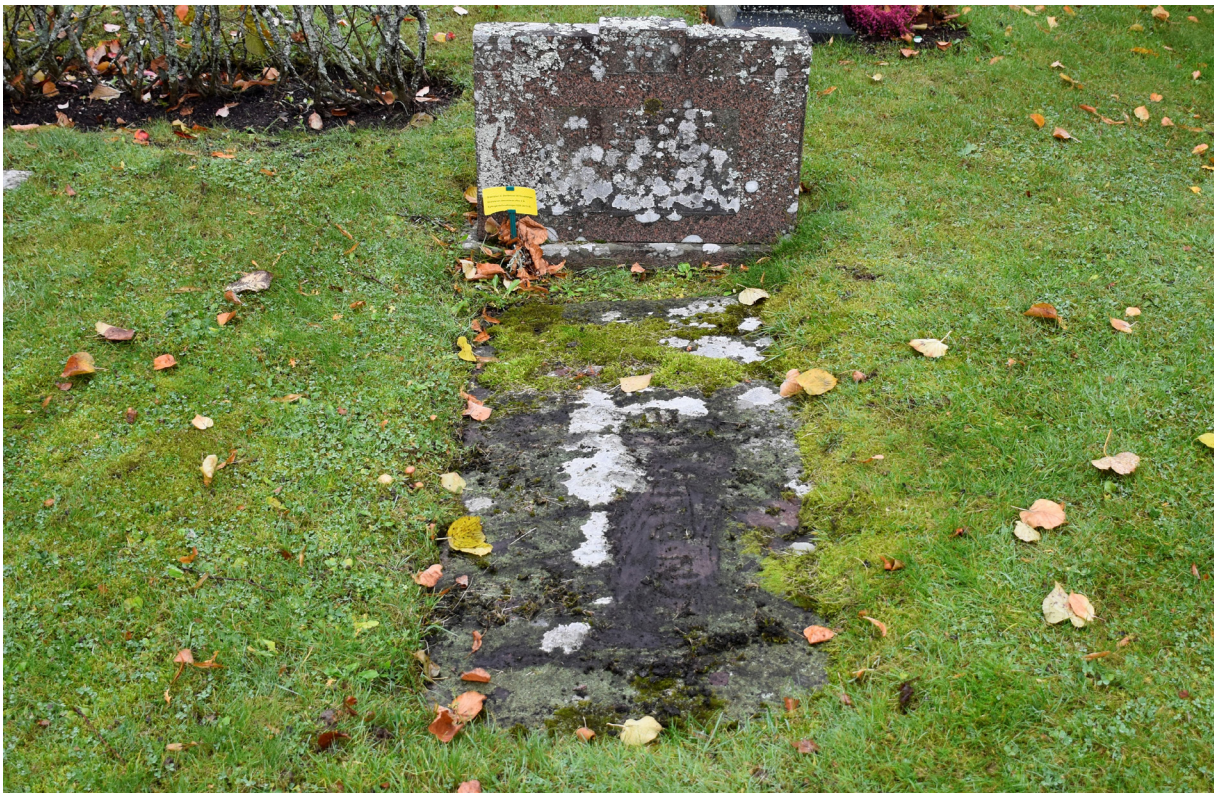
Grav nr 5 (ovan) och 6 (nedan) i kvarter 3 utgörs båda av en gravvård i granit samt en äldre häll som tidigare kan ha legat inne i kyrkobyggnaden. Det kulturhistoriska värdet är mycket högt.

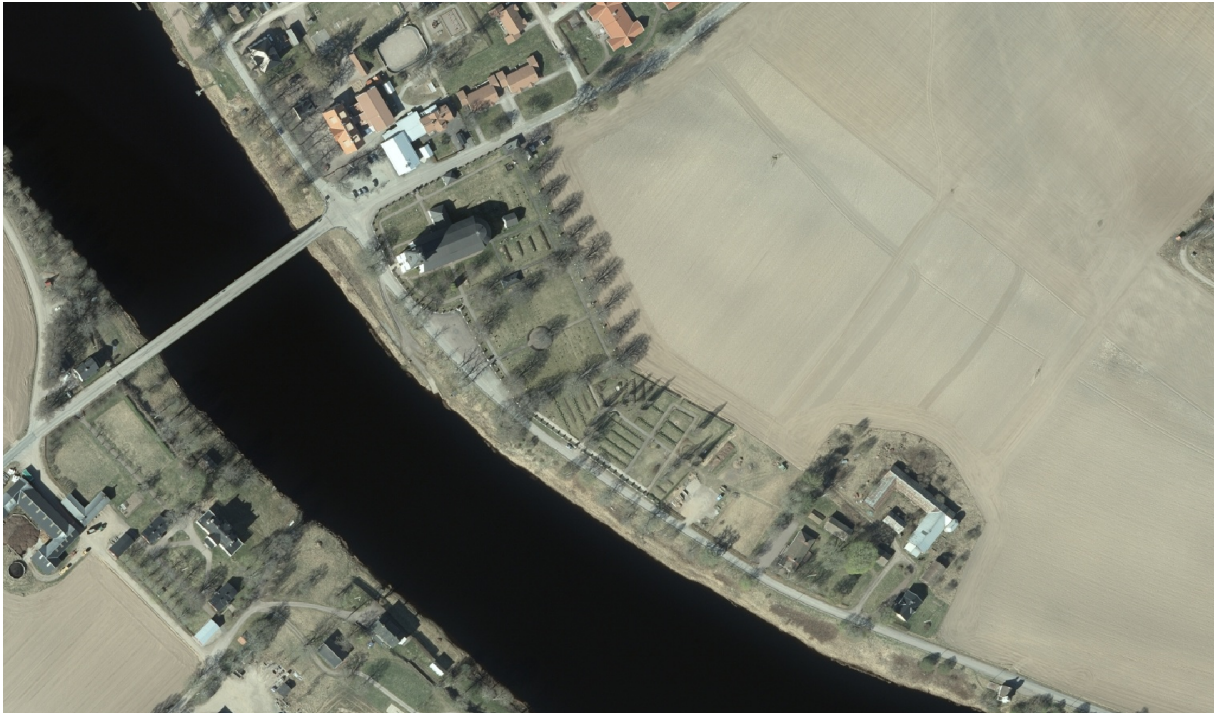
Husby kyrkogård sedd från ovan. Ortofoto från Lantmäteriet.

Dalälven och Samuel Columbus väg löper längs med hela kyrkogårdens västra sida medan det längs med den östra är åkermark, prästjordarna. Den södra kortsidan avgränsas av prästgården.

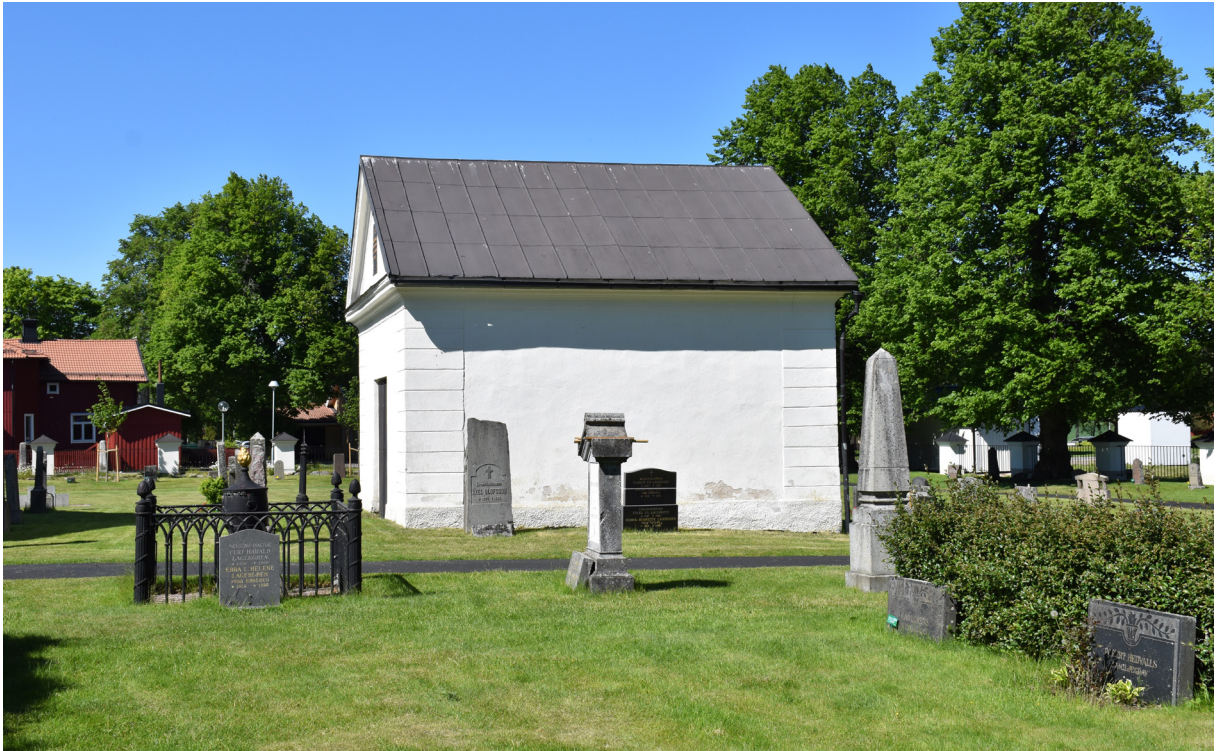
Det Rosenborgska gravkoret, uppfört i klassicistisk stil under andra halvan av 1700-talet. Under en kort period i början av 1800-talet, fram till utvidgningen 1836, stod koret inkorporerat med bogårdsmuren.

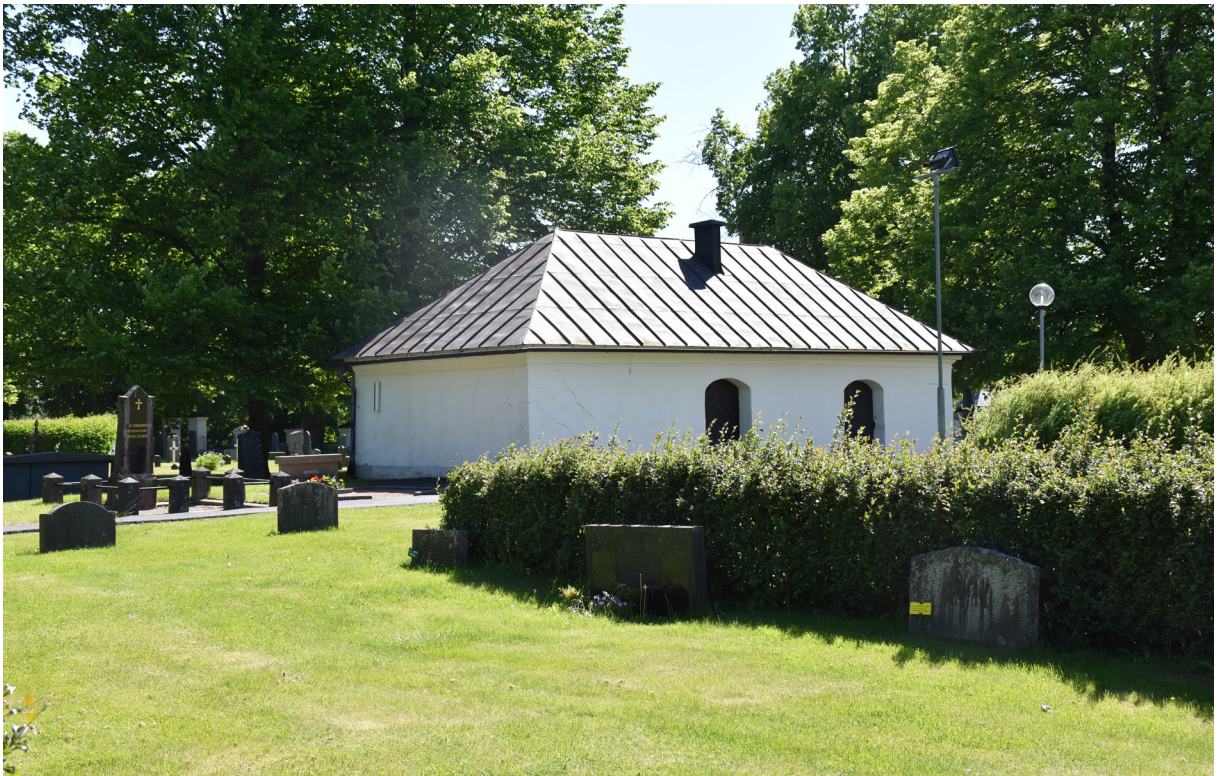
Bisättningshus från 1700-talet, uppfört i sten med skivtäckt plåttak. Byggnaden var fram till år 1900 inkorporerad i bogårdsmuren och dess östra och södra väggar innehåller fortfarande sten från tidigare bogårdsmurar.

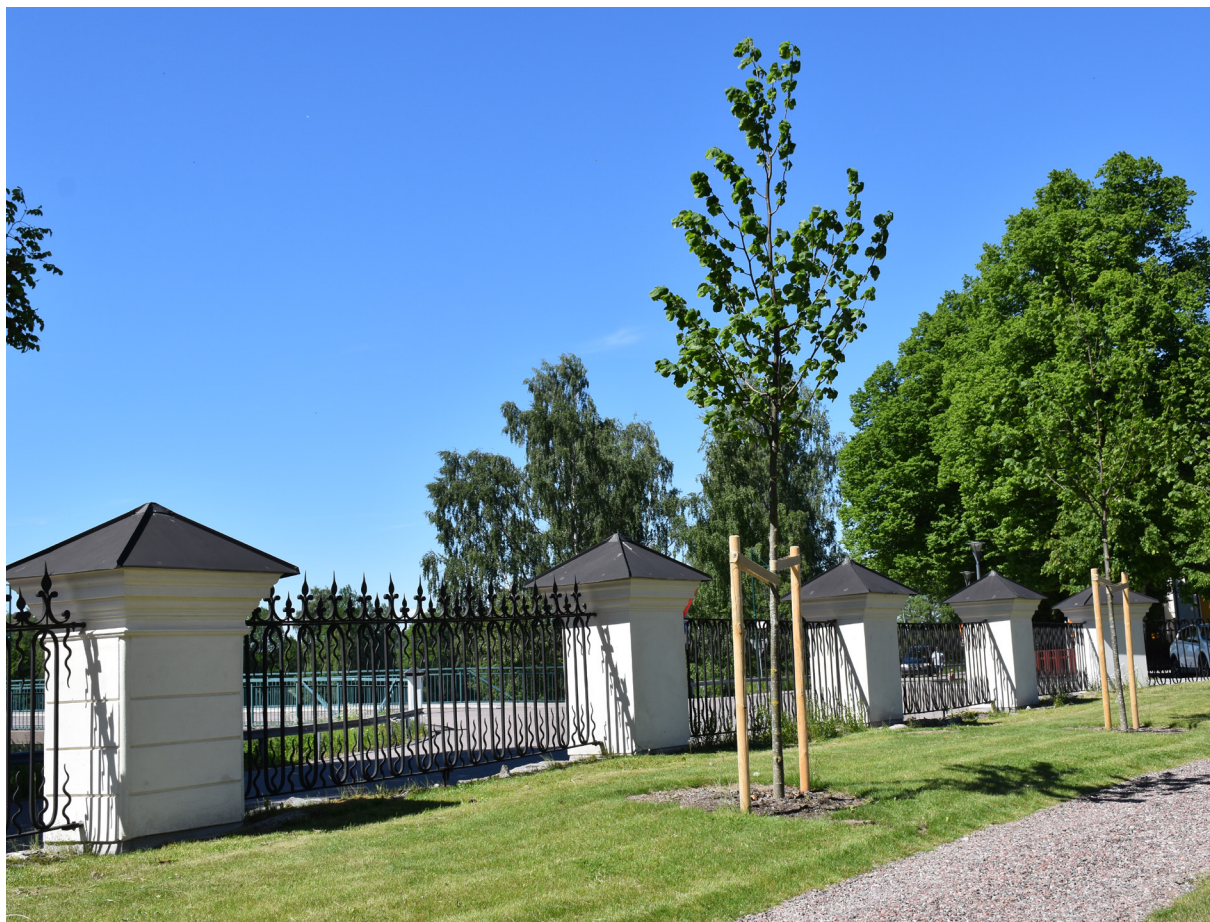
Kyrkogårdens äldsta delar omgärdas av ett järnstaket på en låg stengrund med vita stenpelare med jämna mellanrum. Gångarna i området är grusade.

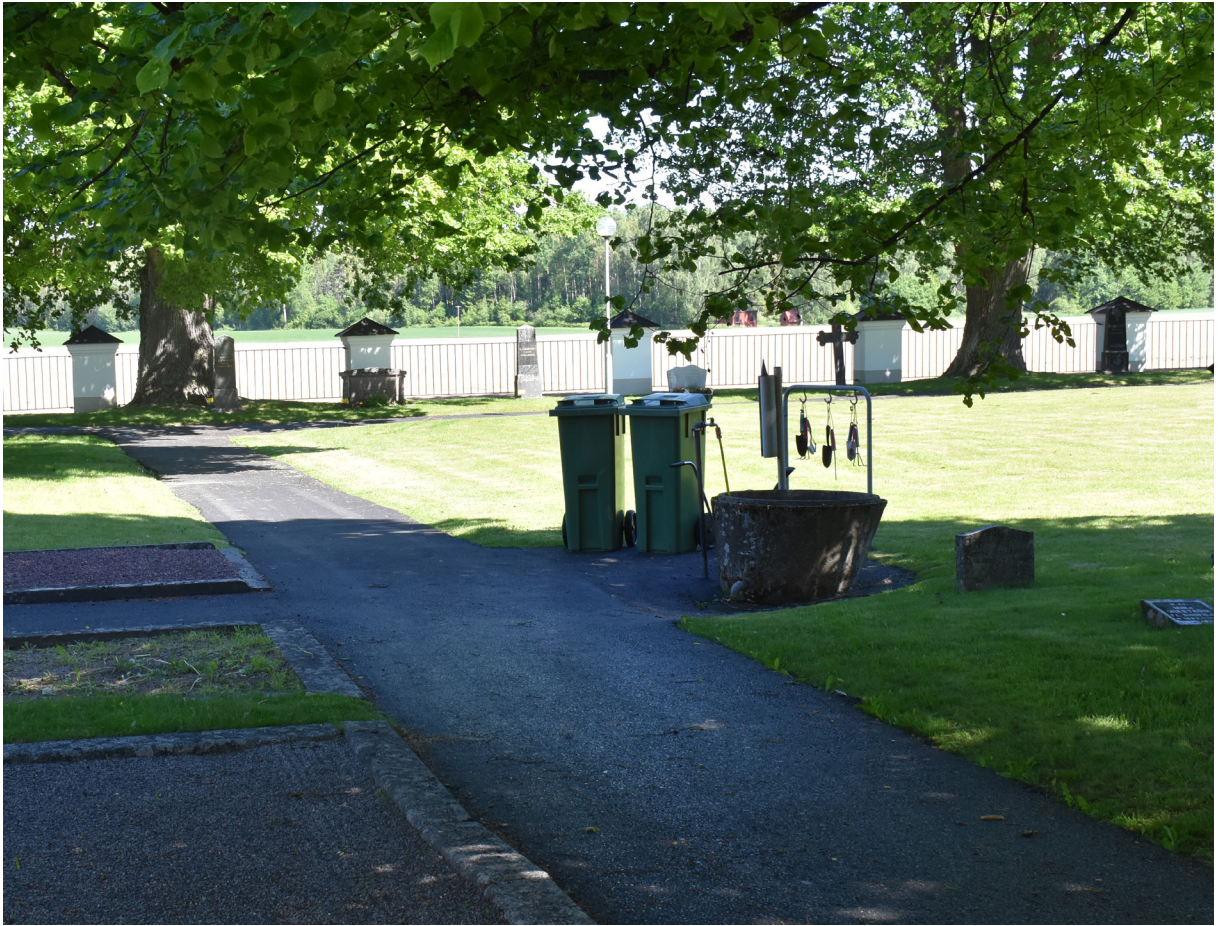
Skötselstation mellan kyrkogårdens äldre delar och utvidgningen från år 1900. Grusgravar skymtar i förgrunden.

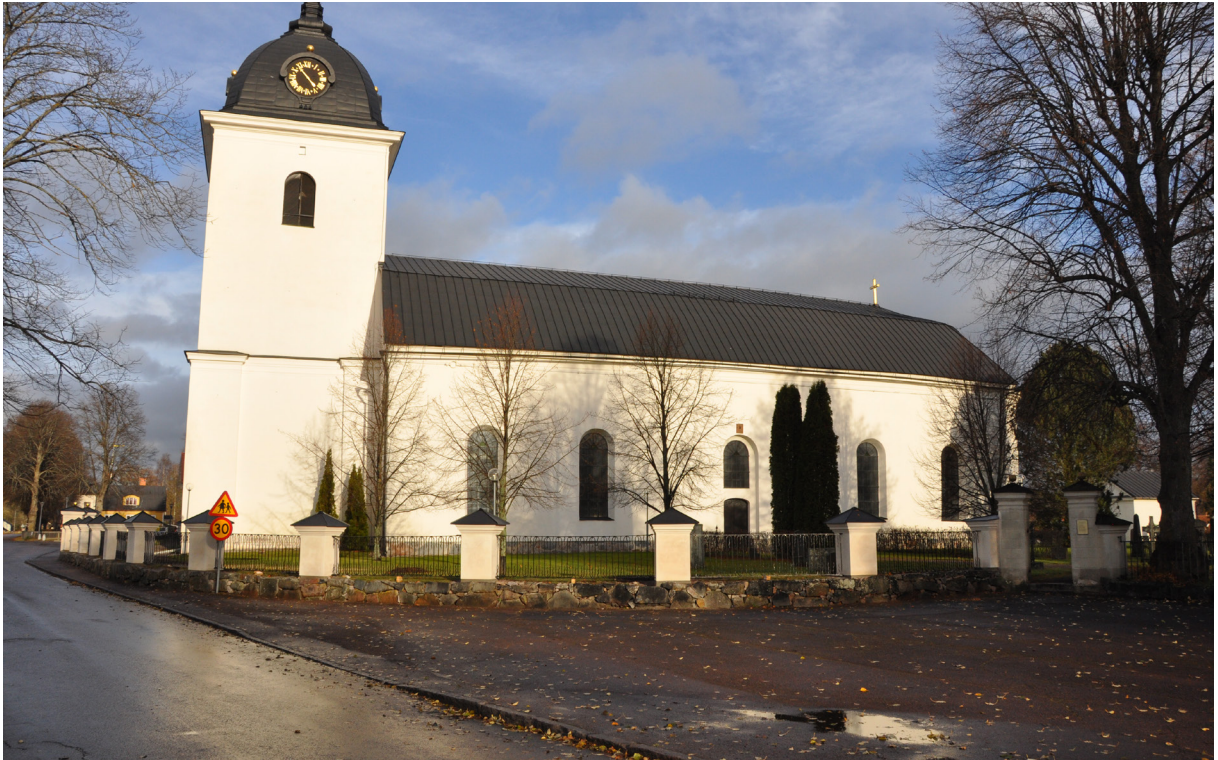
Husby kyrka från söder. Det var på ömse sidor av den södra gången som gravhällar inifrån kyrkan placerades efter ombyggnationen år 1782.

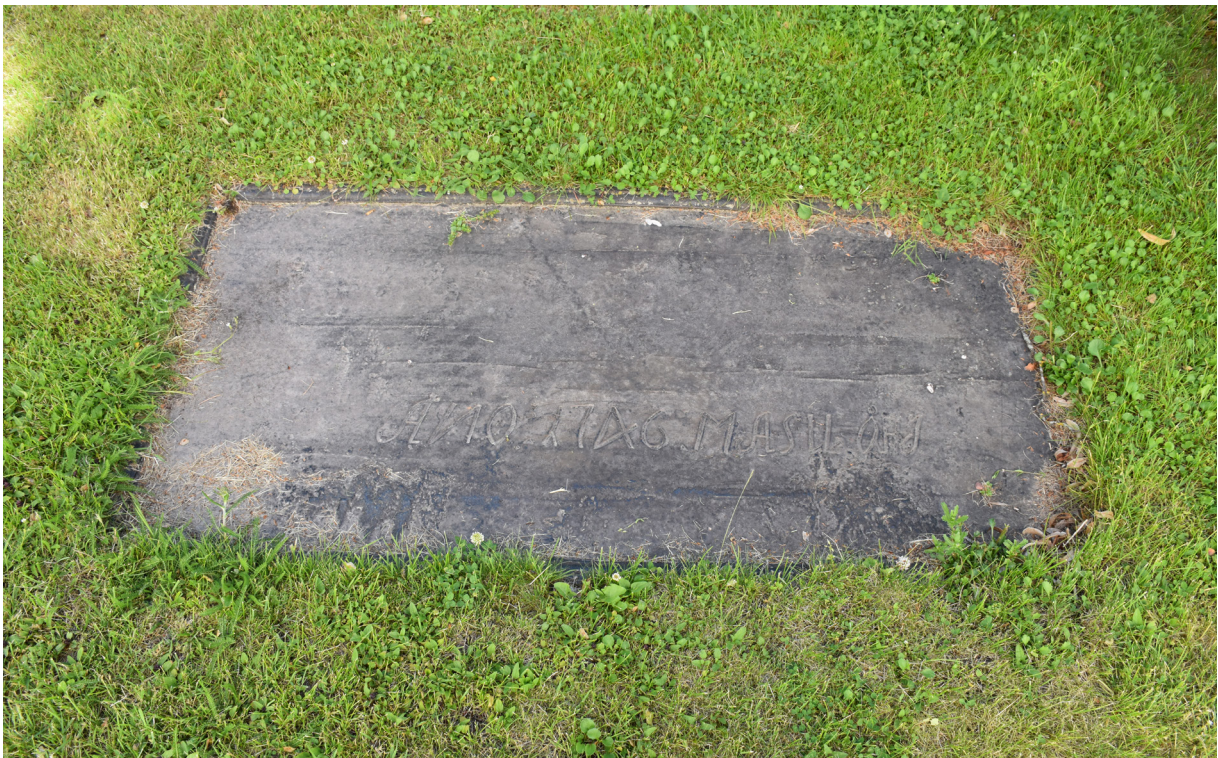
Flera av hällarna vid kyrkan är av gjutjärn, som denna från 1746. Hällen ligger inom område 2, längs med den södra gången där kyrkogårdens äldsta hällar är belägna.

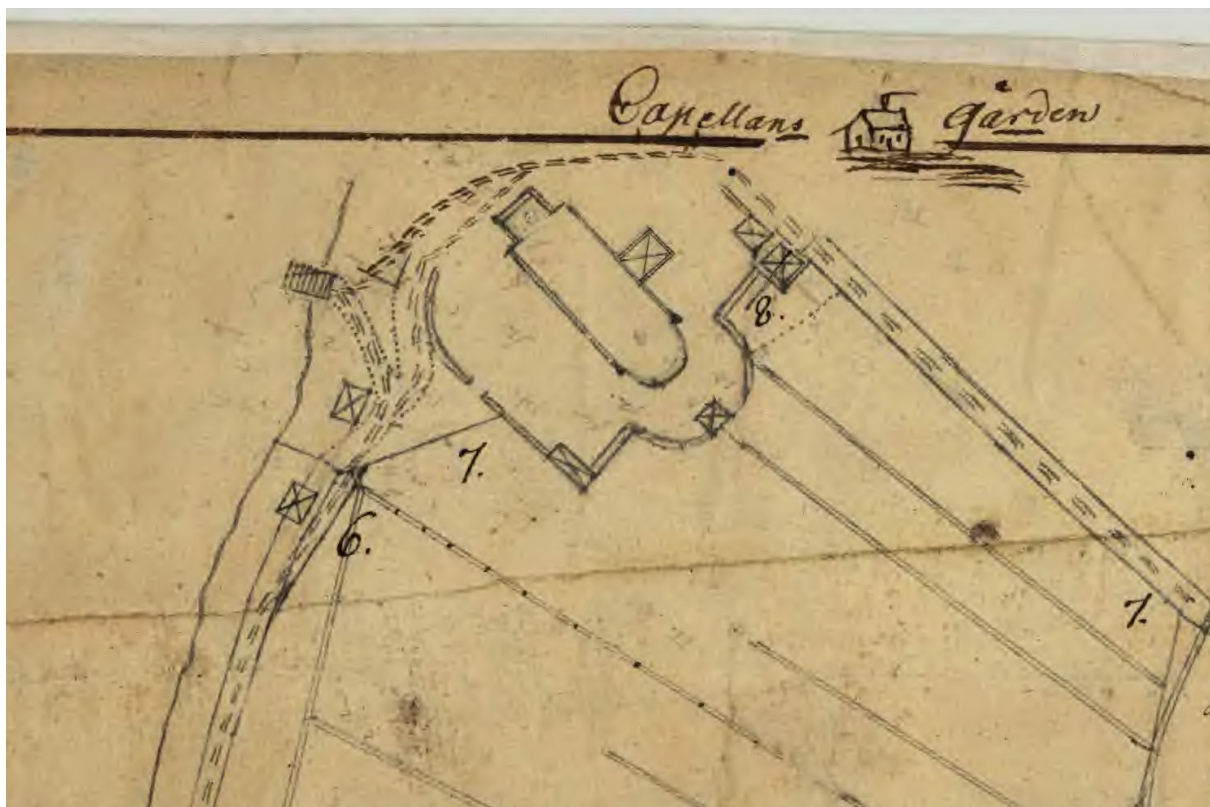
Urklipp ur karta över prästboställets ägor från 1811. Bogårdsmurens sträckning syns tydligt. Mot älven och mot norr avslutas kyrkogården under en period av ett grönt järnstaket. Lantmäteriets arkiv.

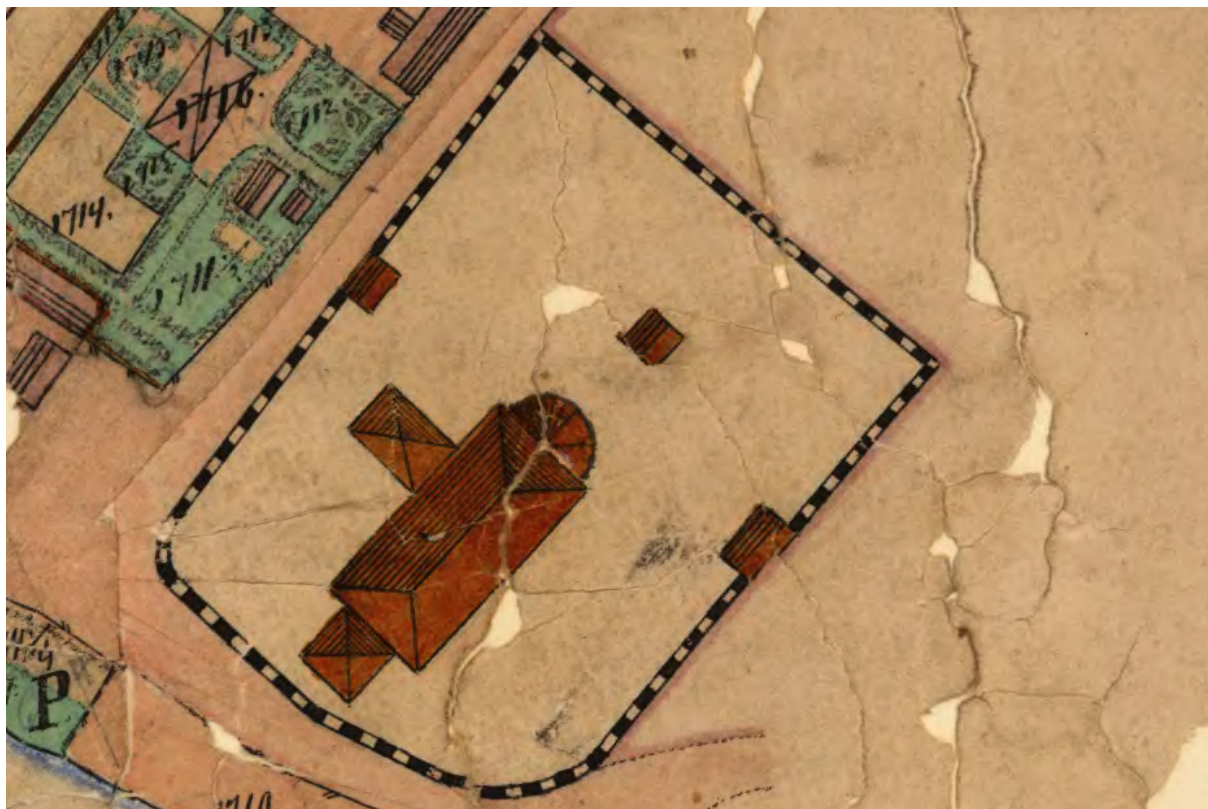
Karta från 1870. Utbredningen på dagens område A är nu densamma som idag och omgärdningens utformning är homogen runt hela området. Bisättningshuset och benkammarn är båda införlivade med muren. Bilden är beskuren. Lantmäteriets arkiv.

under 1800-talet. År 1836 utvidgades kyrkogården mot öster och den sidan fick den utbredning den har idag. Området omfattade dagens område 1-6. Rundeln togs bort och muren fick en rak avslutning åt söder. Det Rosenborgska gravkoret stod nu fritt inne på kyrkogården.

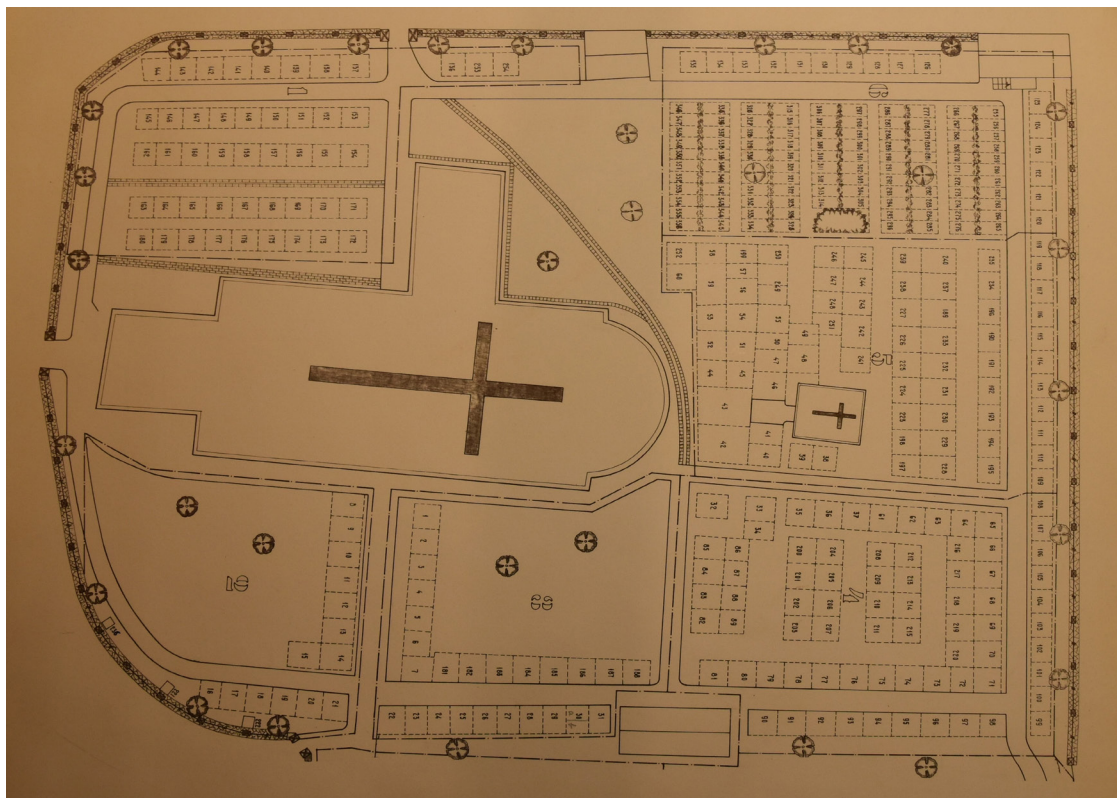
Gravkarta över område A på Husby kyrkogård, den äldsta delen. Här syns fortfarande platserna inom kvarter 6, ett område som varit helt tomt på gravvårdar under de senaste 50 åren. Husby kyrkogårdsarkiv. ULA.

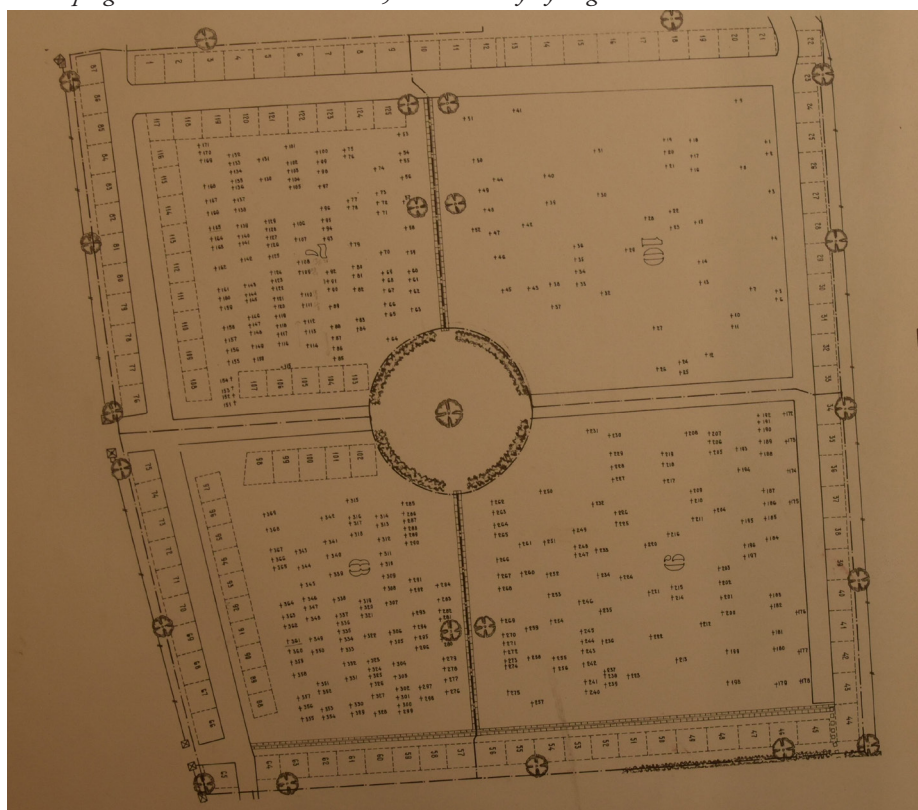
Gravkarta över område B, utvidgat 1900. De allmänna varven med sin täta struktur är i mitten av kvarteren medan familjegravarna ligger i området utkant eller intill en gångväg. Husby kyrkogårdsarkiv. ULA.

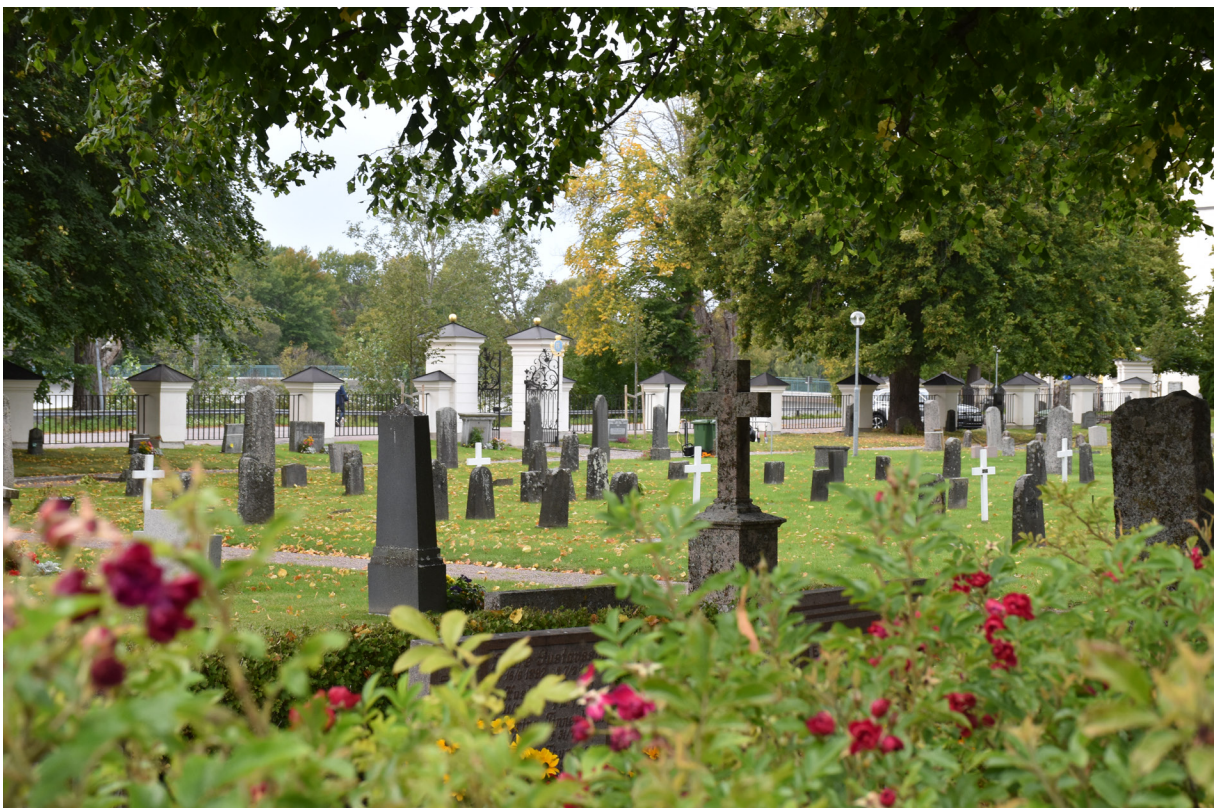
Strukturen inom område B är tydlig med sina allmänna varv i mitten och köpegravar längs med gångarna i områdets ytterkanter.

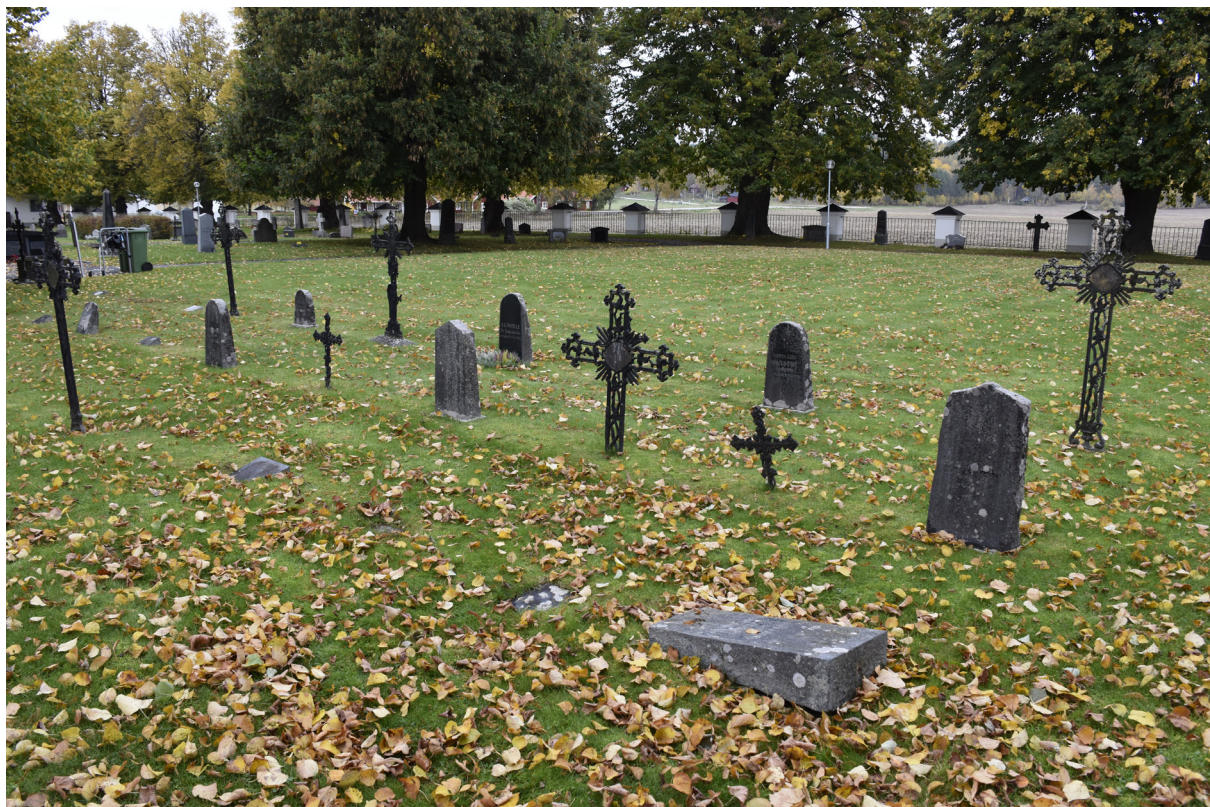
Inom kvarter 10 v har det sedan kyrkogården utvidgades 1900 varit allmänna varv. I början av 2000-talet var området så utglesat att kyrkogårdspersonalen flyttade samman kvarvarande gravvårdar i tre nya rader. Stenarna fick en för allmänna varv mycket gles placering.

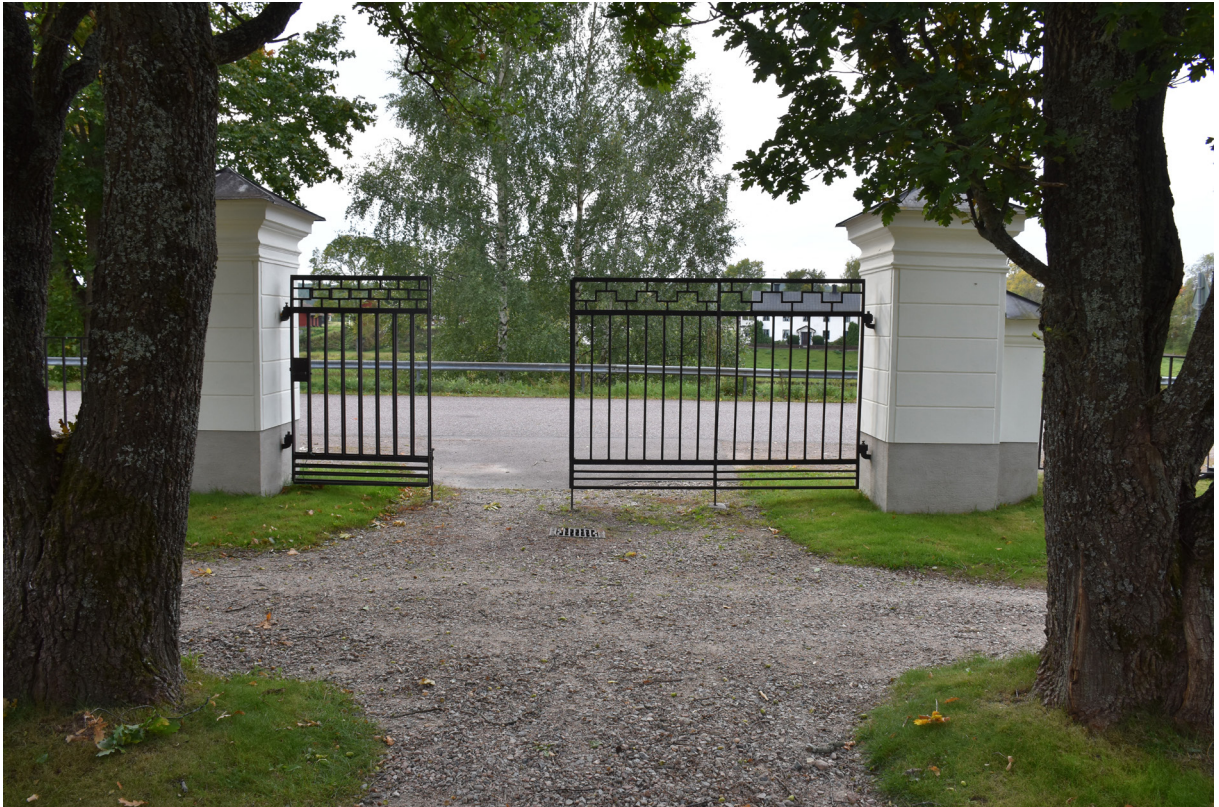
Järngrindar inom område C som utvidgades på 1950-talet. Grindarna har en mycket tidstypisk utformning.

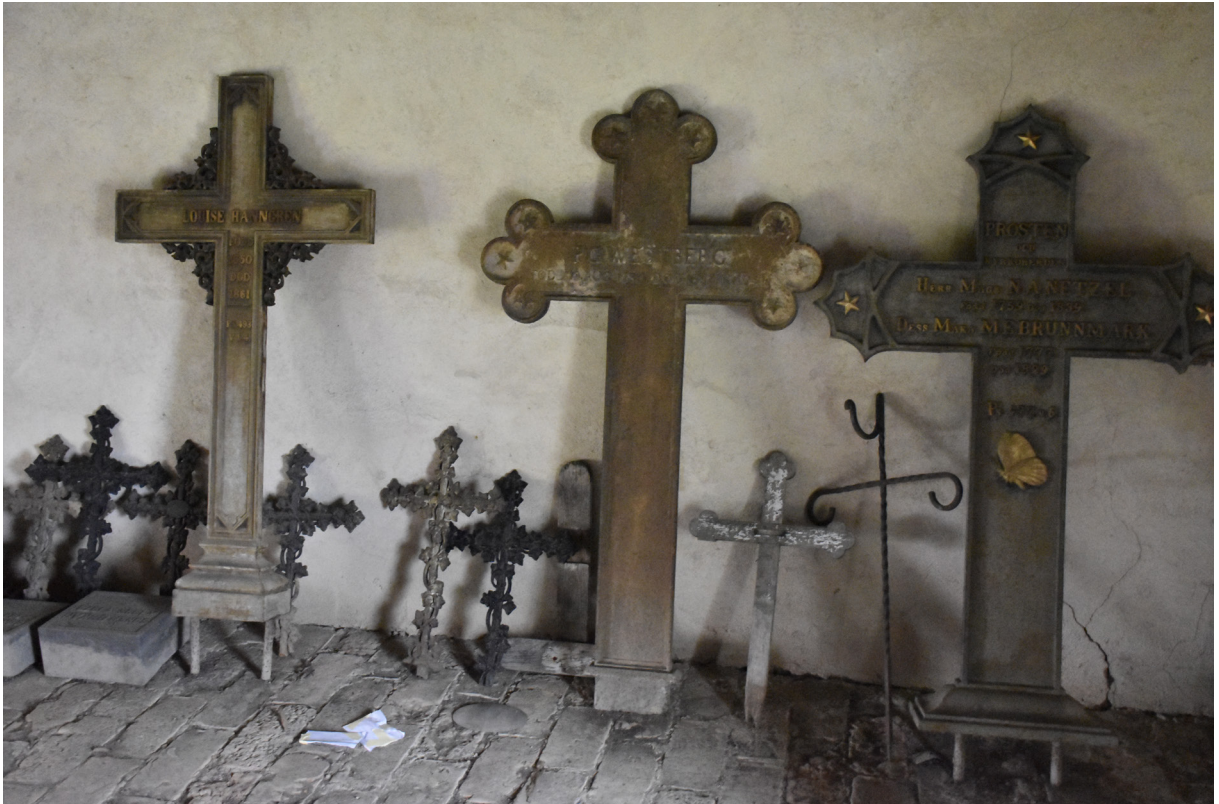
Kors med ålderdomligt utseende, i gjutjärn och trä och i olika storlekar som samtliga stått på kyrkogården tidigare. Idag förvaras dessa på övervåningen i det Rosenborgska gravkoret.

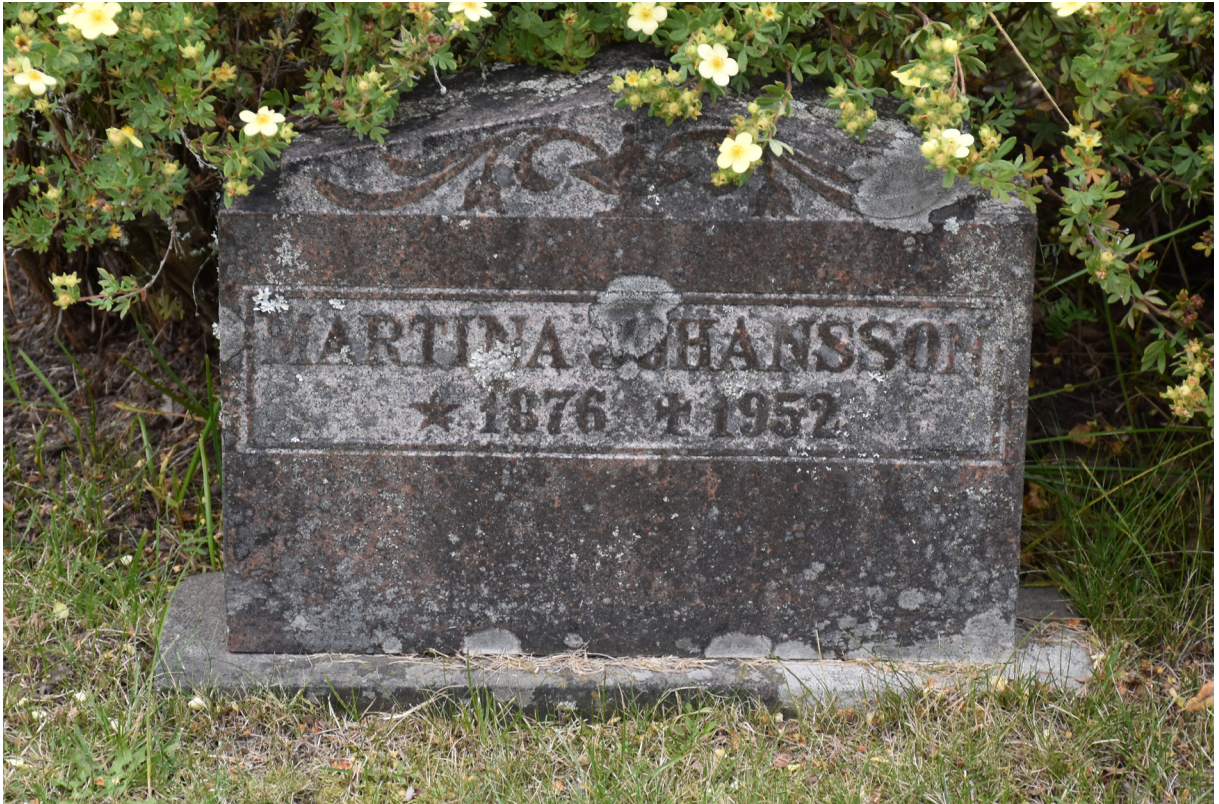
Även under efterkrigstiden var de bredläga stenarna vanliga. Den huvudsakliga utsmyckningen kunde dock bli stenens material, ett spännande bildkonstmotiv eller ett vackert typsnitt.

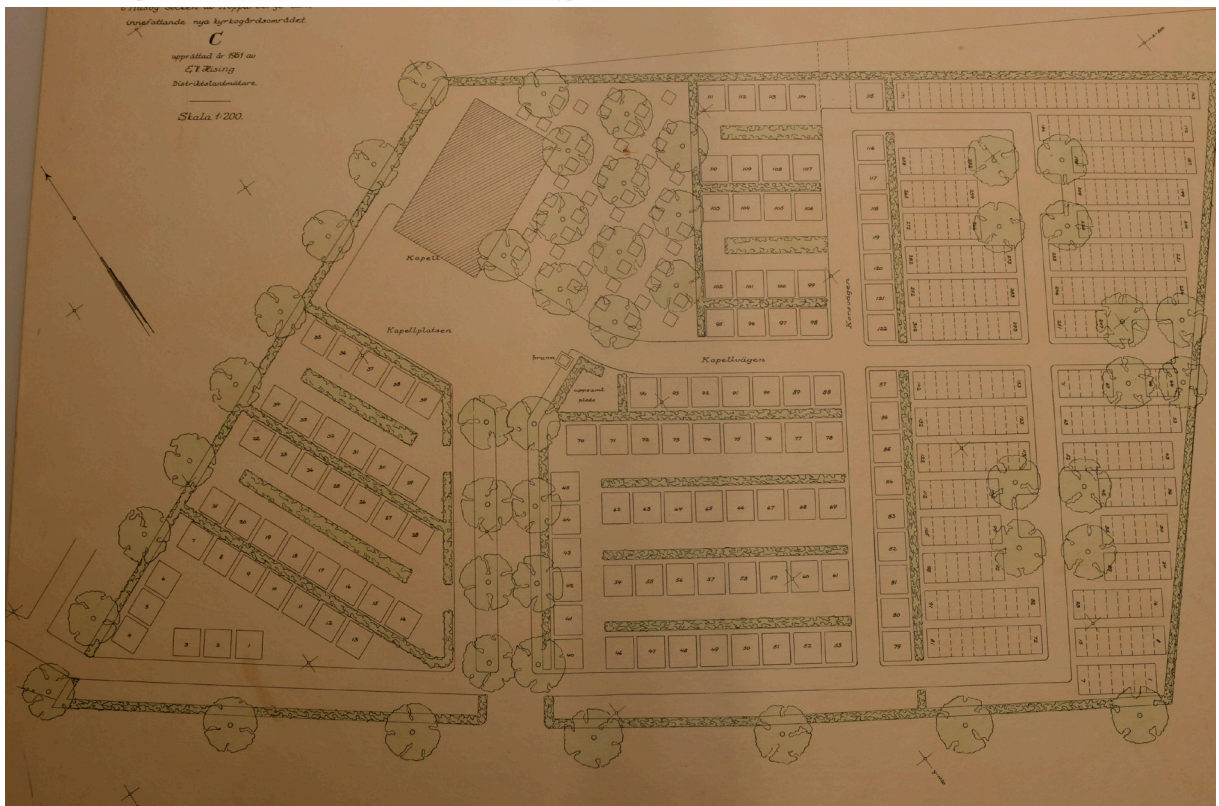
Karta över område C, utvidgat 1950. På kartan förekommer fortfarande det kapell som aldrig kom att byggas. Husby kyrkogårdsarkiv. ULA.

476 nya gravplatser, varav 122 familjegravar, 52 urngravar och 302 enkelgravar. Området stod färdigt 1950. Den första som gravsattes inom det nya området flyttades från en familjegrav i kvarter 3, Olars i Sundfiske(11 1)³⁸. Kapellet som planerades till det nya området kom aldrig att byggas och på fotografier över kyrkogården framgår att utformningen kom att bli strikt rätvinklig med tidsenliga rygghäckar (se fotografi på sid 25). En granhäck runt utvidgningen från 1900 togs bort år 1948 och området som helhet fick en medveten gestaltning.

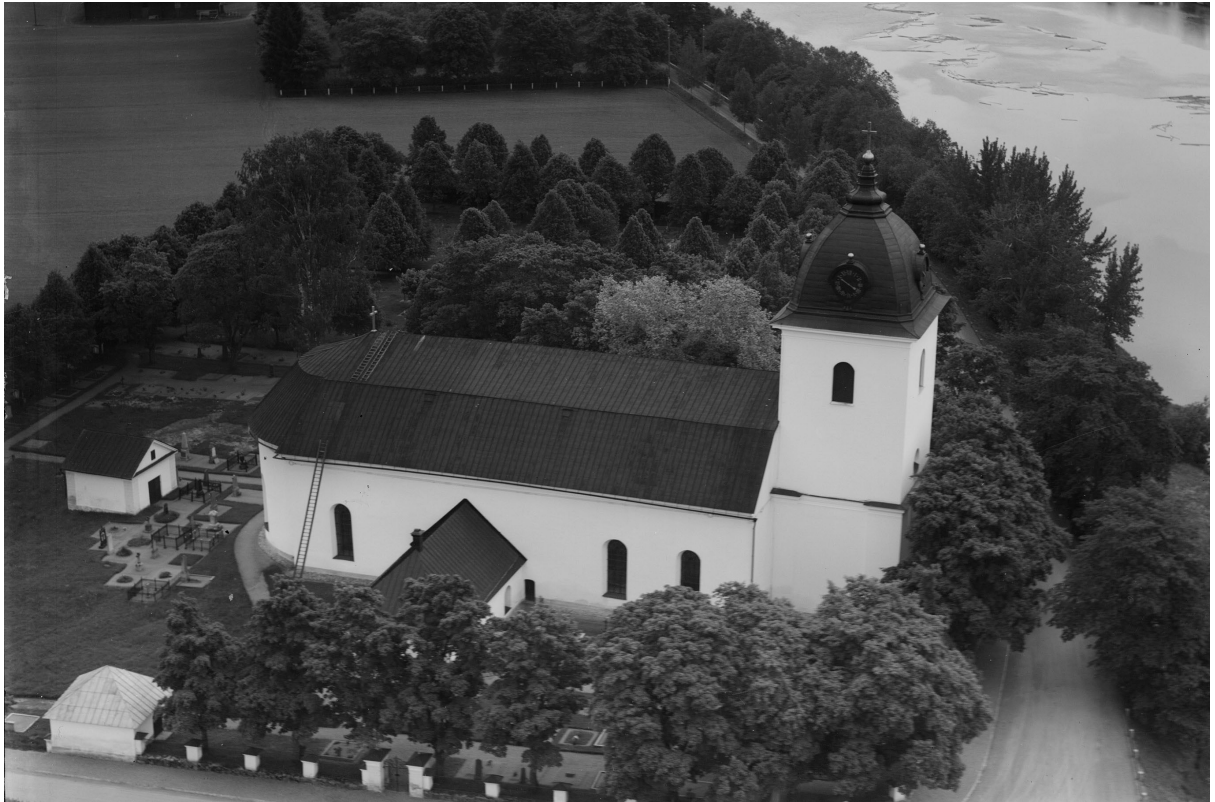
Flygbilder över Husby kyrka och kyrkogård, från 1958. Stora delar av den äldsta delen av kyrkogården består av grusgravar. Detta togs efter 1958 kontinuerligt bort. Dalarnas museums bildarkiv.

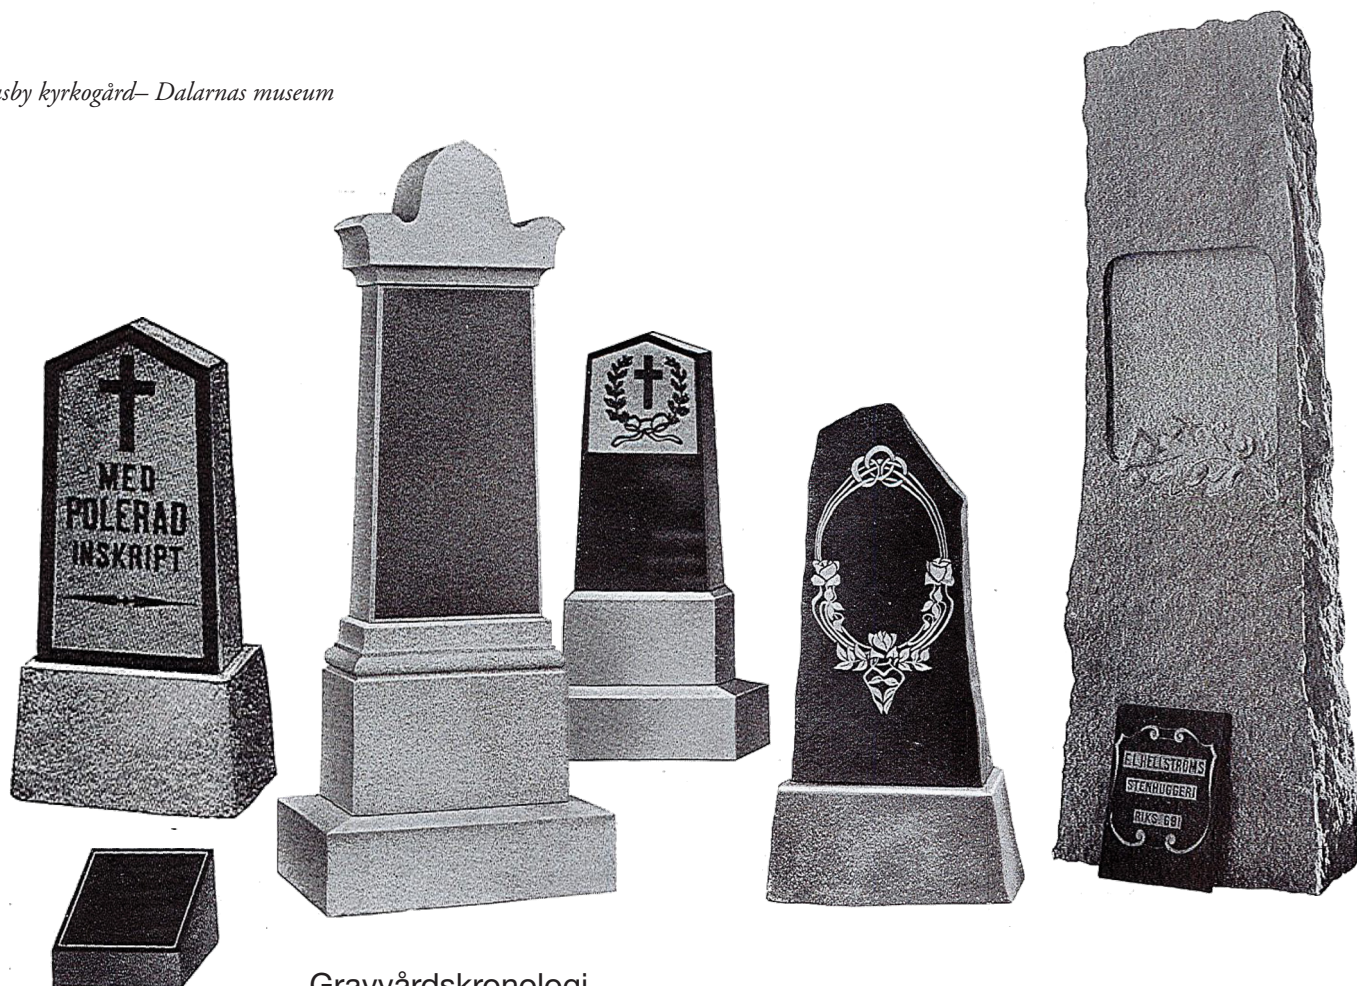
Tidstypiska gravvårdar från 1900-talets början. Alla gravvårdar som syns ovan är hämtade från en priskurant som distribuerades av F.L. Hellströms stenhuggeri i Örebro 1915. Källa: Dalarnas museum
