Kulturhistorisk inventering

HUSBY KYRKOGRÅRD

Hedemora kommun och Husby socken

Antikvarisk rapport 2021:26

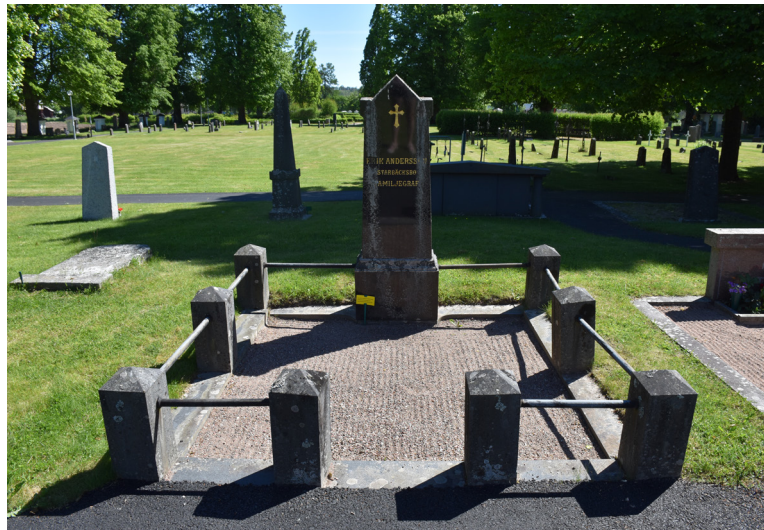
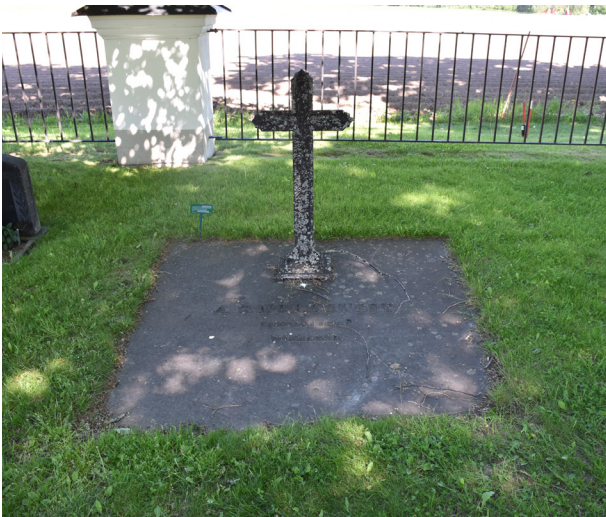
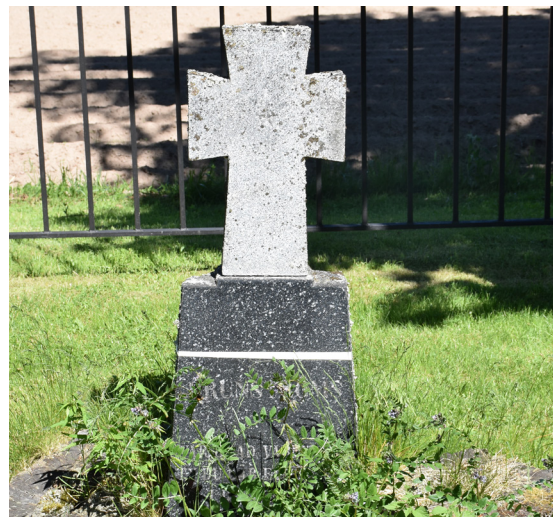
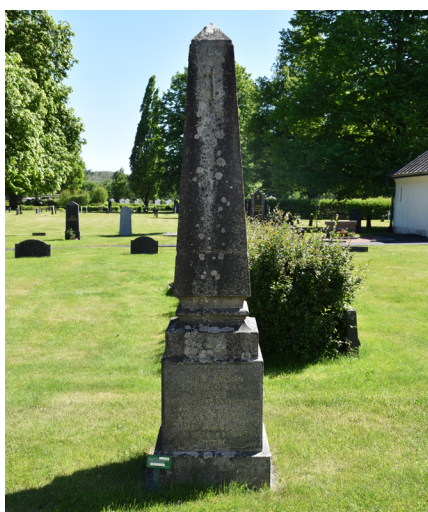
Omkring sekelskiftet 1900 var det vanligt att gravvårdarna fick en nationalromantisk eller historiserande form. Bland de stora familjegravarna var det vanligt med olika typer av högresta gravvårdar, så som bautastenar. Många gravar utrustades även med påkostade gravanordningar, exempelvis i form av kedjor på pelare eller stenramar.

Under 1800-talets sista decennier var det särskilt vanligt med olika obelisk- och korsformade gravvårdar. Granit och diabas var de vanligaste materialen, men det förekom även gravvårdar i andra material.

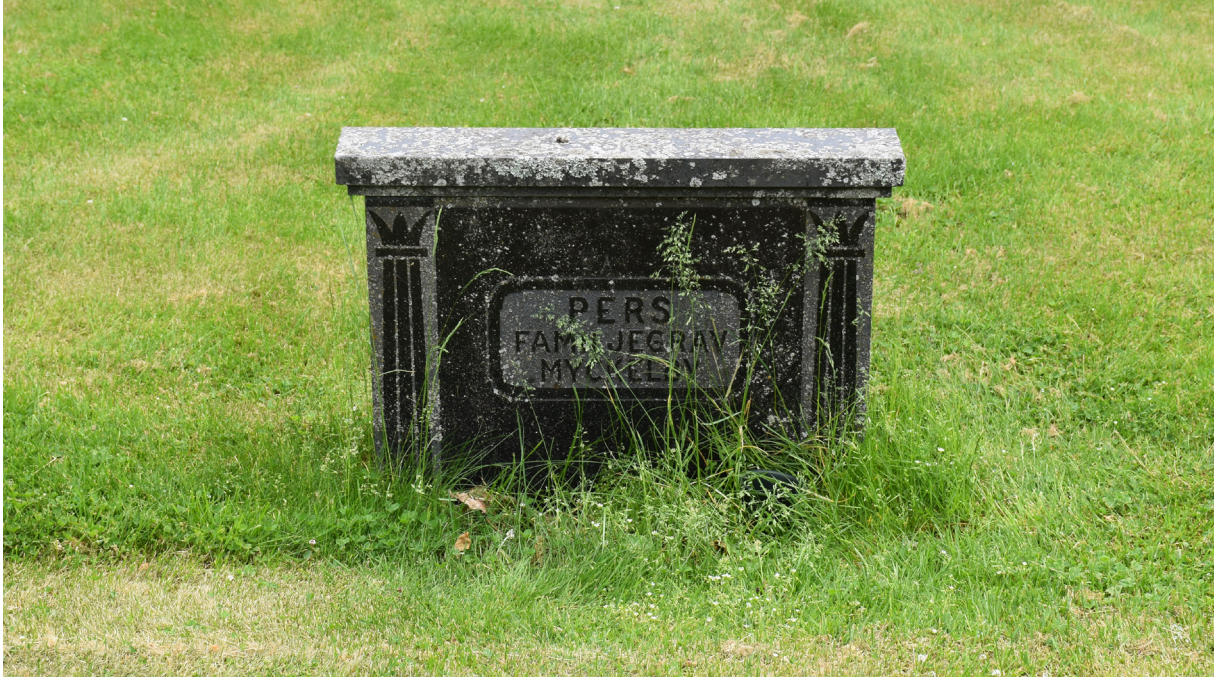
Olika former av bredlåga gravvårdar var mycket vanliga under 1900-talet. Det har förekommit att de bredlåga stenarna innan 1950 hade olika typer av nationalromantiska, historicerande eller klassicerande drag.

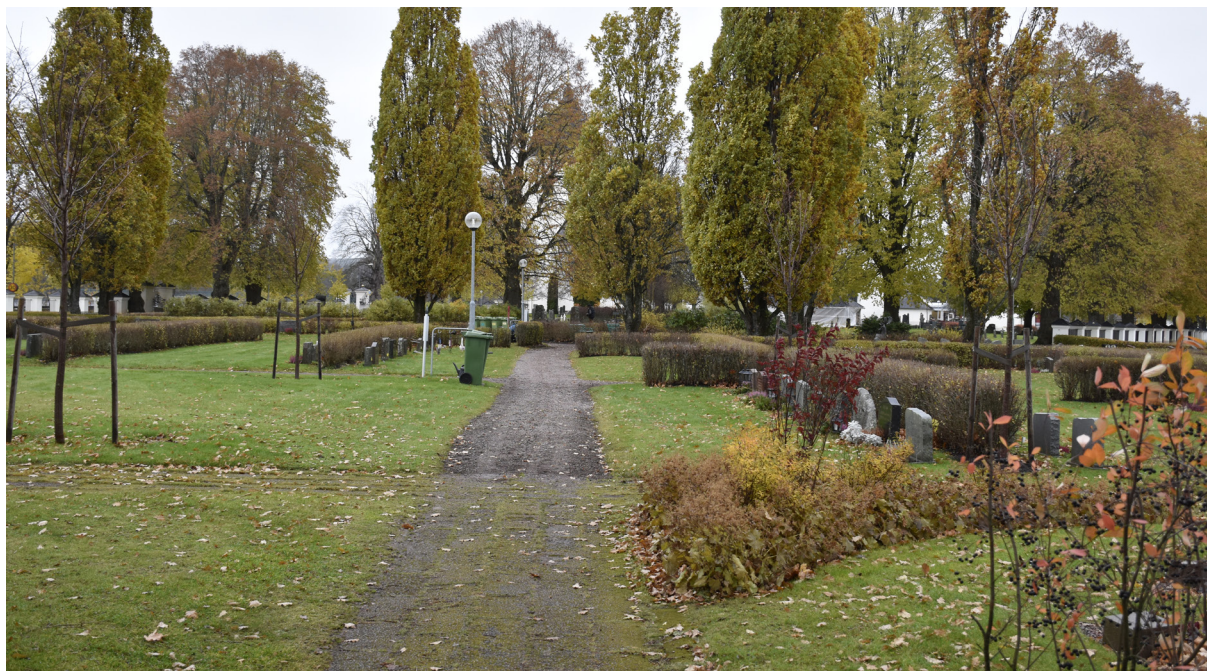
Området längst söderut på Husby kyrkogård stod färdigt 1950. Här har hela området en stark modernistisk prägel med rygghäckar och likartade låga gravvårdar.

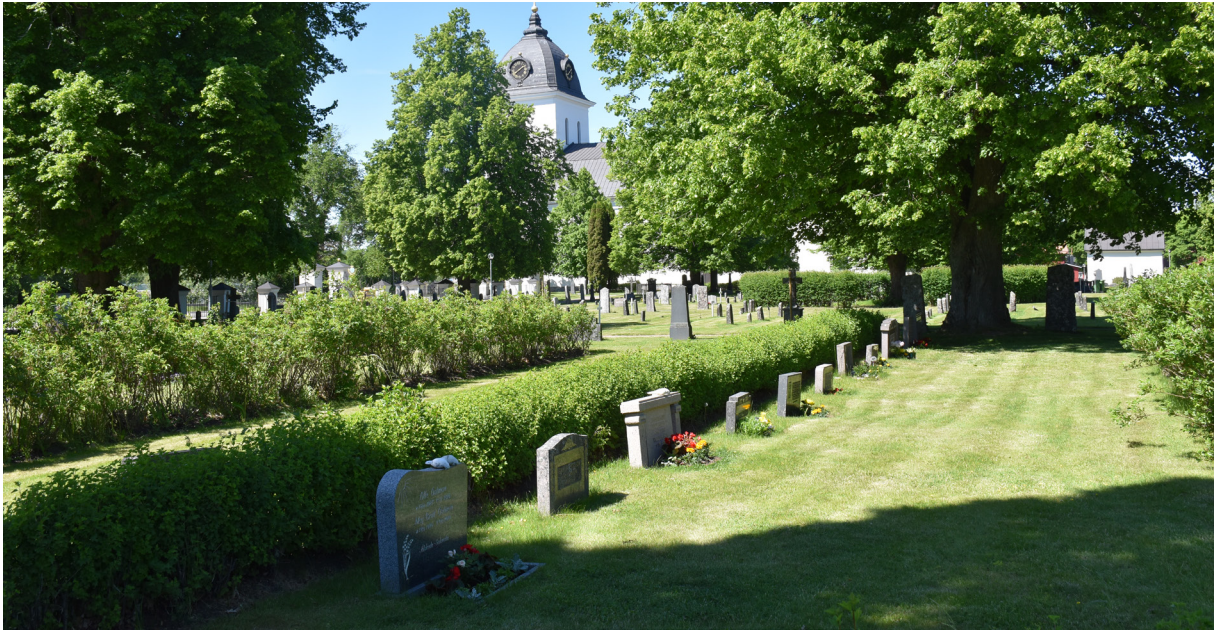
Efterkrigstidens kyrkogårdsideal med rygghäckar i raka rader syns tydligt inom kvarter 11-18.
