Kulturhistorisk inventering

SKATTUNGE KYRKOÅRD

Orsa socken och kommun

Antikvarisk rapport 2022:2

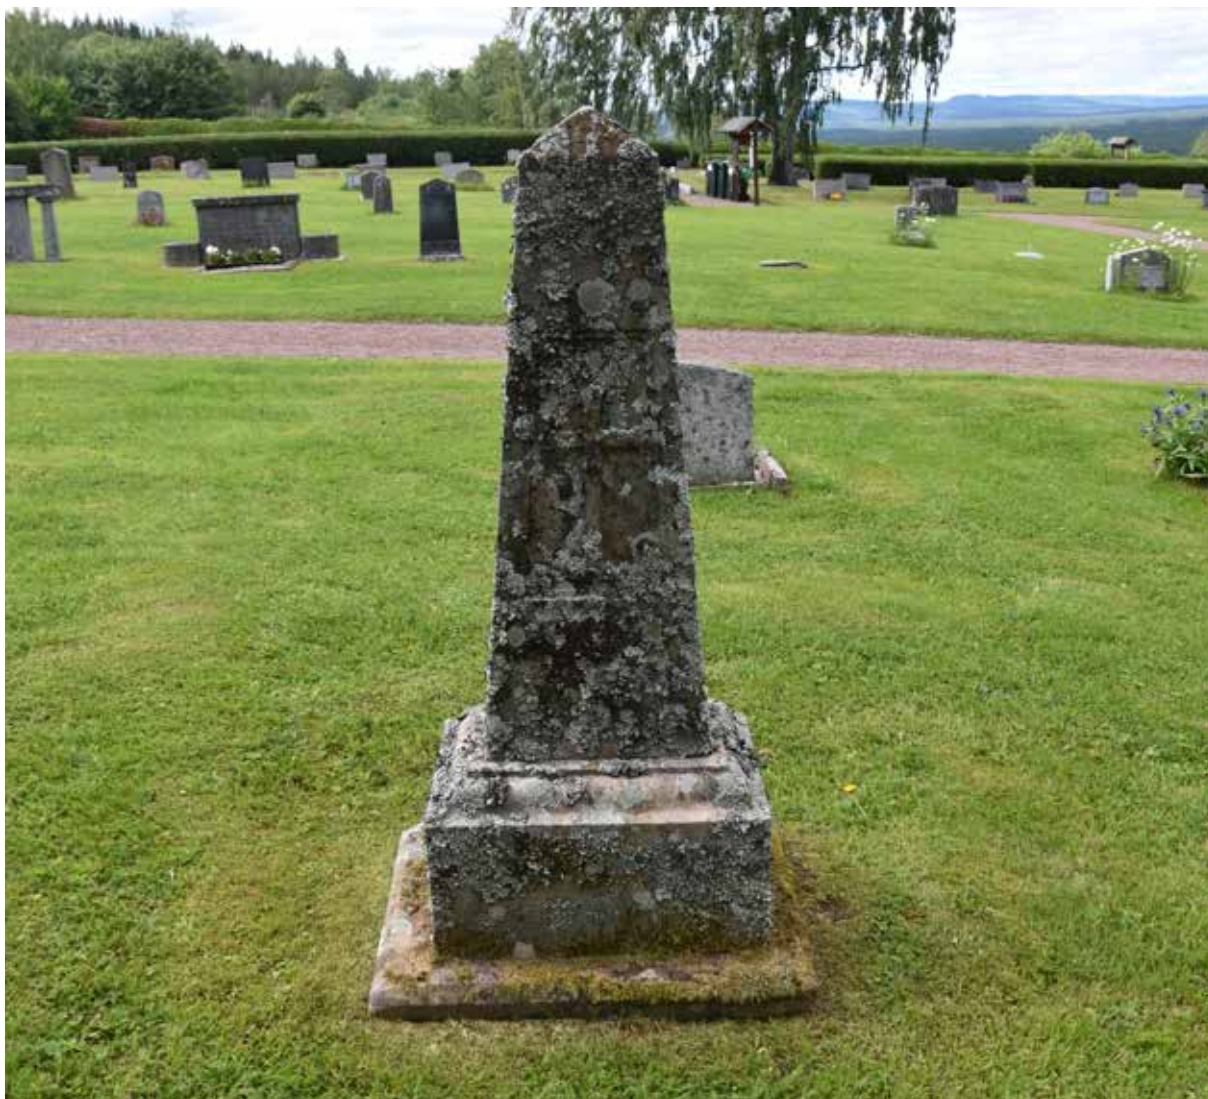
Gravvård av Orsasandsten med obeliskform som är typisk för tiden kring sekelskiftet år 1900. Gravvården bedöms ha mycket höga kulturhistoriska värden eftersom den är tillverkad i lokalt material och har en jämförelsevis hög ålder jämfört med kyrkogårdens gravvårdsbestånd i övrigt. Gravnummer 3 0320.

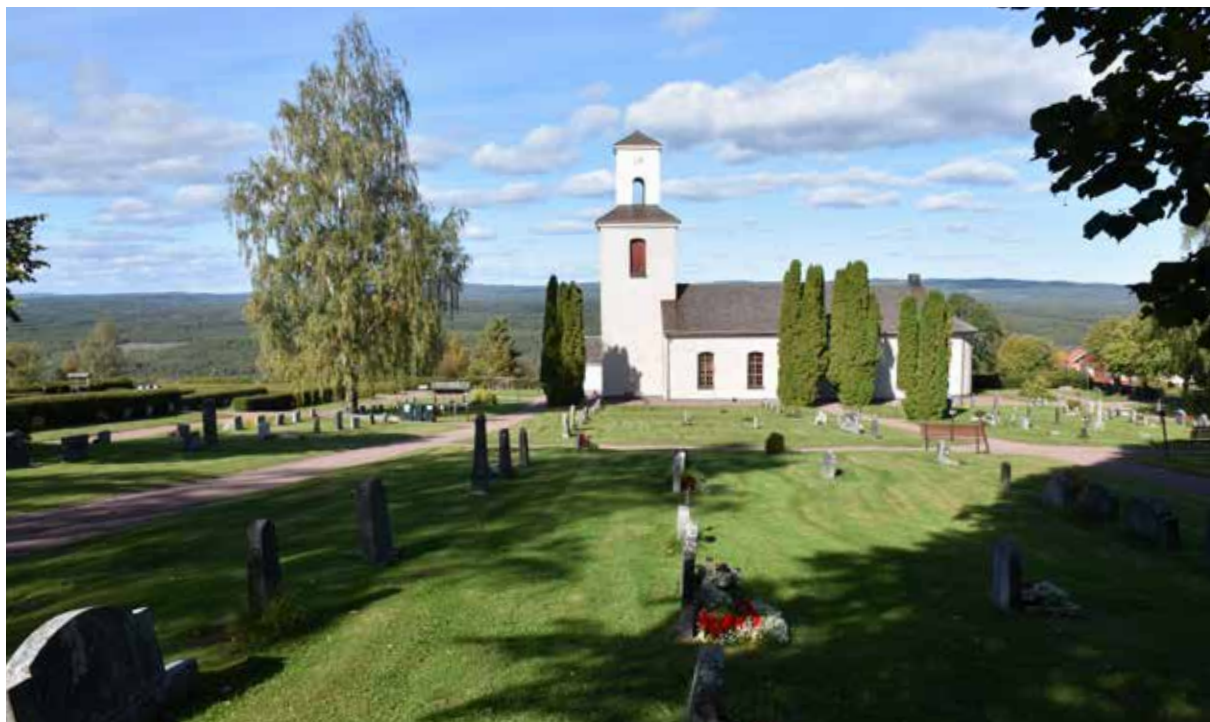
Vy mot kyrkobyggnaden från söder från en del av kyrkogården som tillkom cirka 1902 genom utbyggnad söderut. Den ursprungliga kyrkogården omfattade ungefär nuvarande kvarteren 1 och 2 samt delar av kvarter 7.

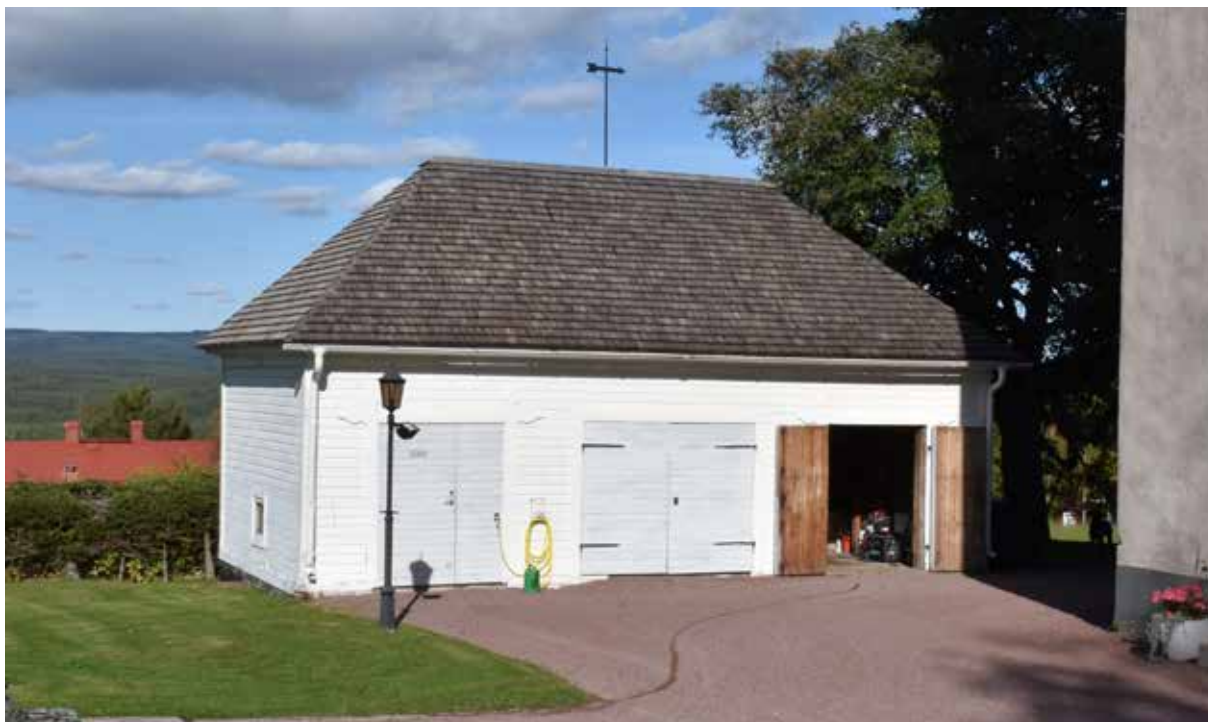
Byggnad som troligen uppfördes som bårhus av entreprenören Hans Hedin i Skattungbyn 1903.

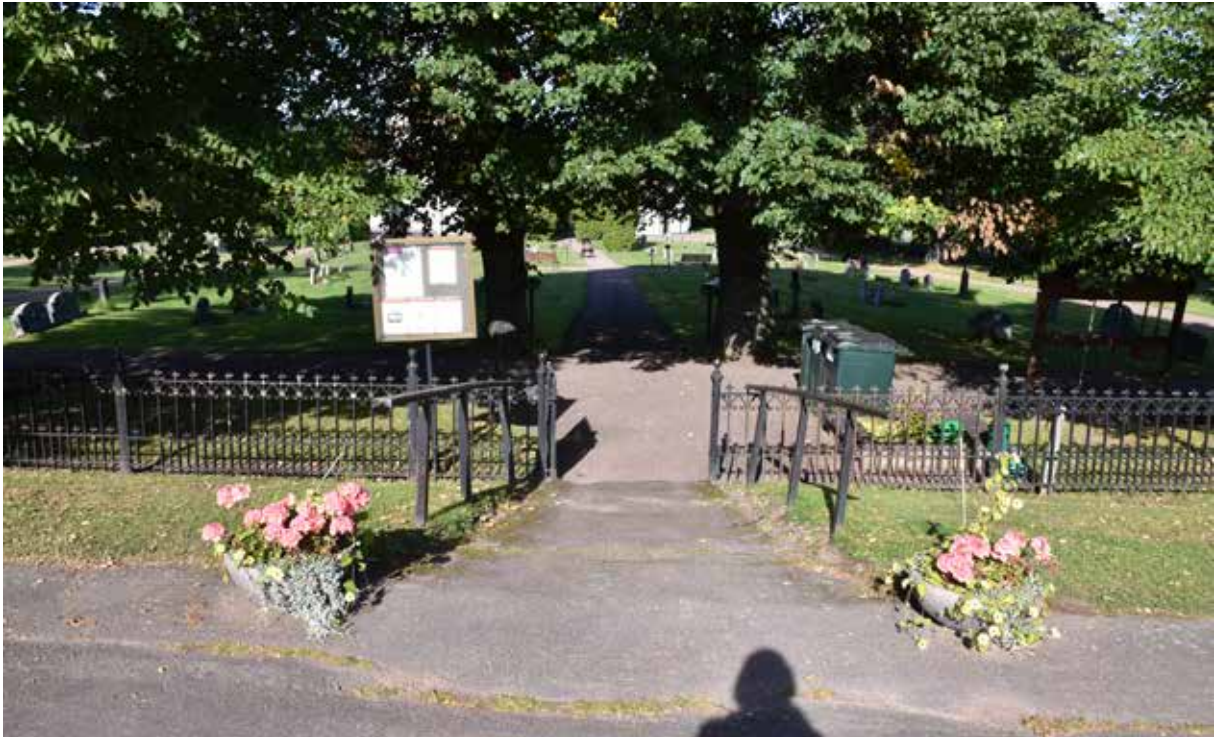
Vid kyrkogårdens södra ingång finns storvuxna lindar, en informationstavla och en skötselstation. Direkt söder om anläggningen finns en parkeringsplats.

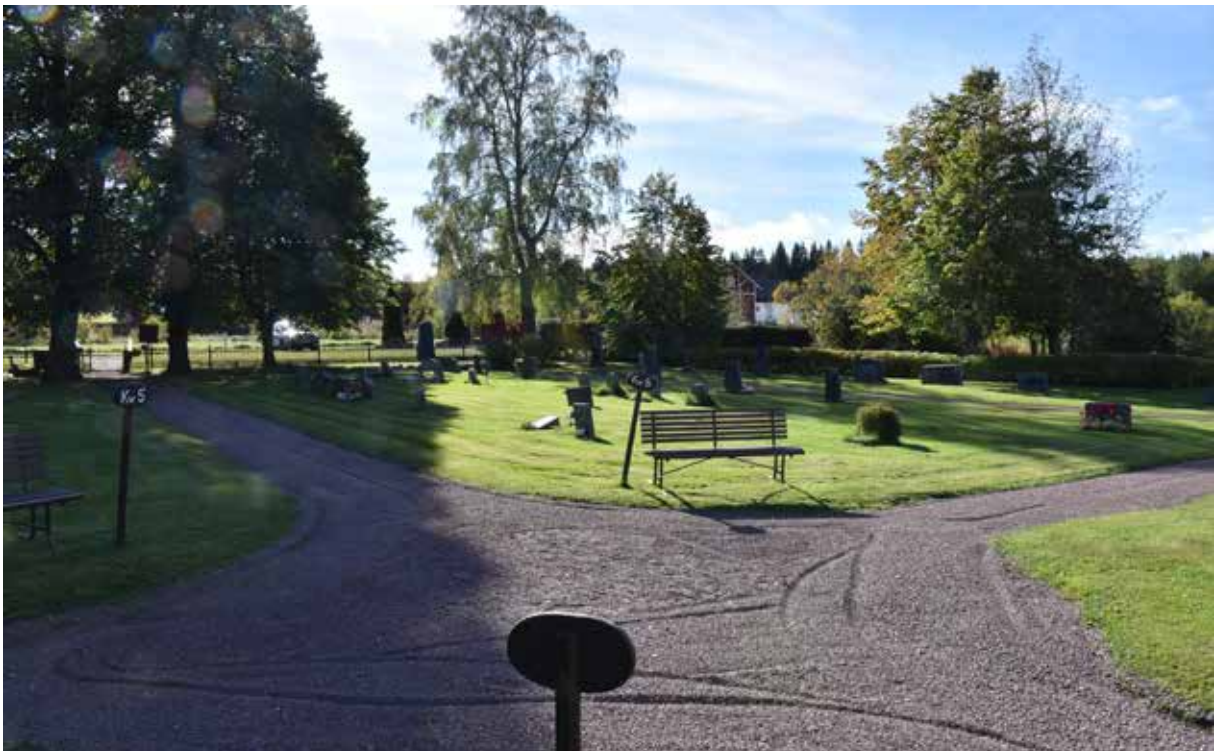
Mellan kvarteren 3, 4, 5 och 6 finns en öppen plats med bänkar. Kyrkogården har fortfarande grusgångar, vilket är karaktäristiskt.

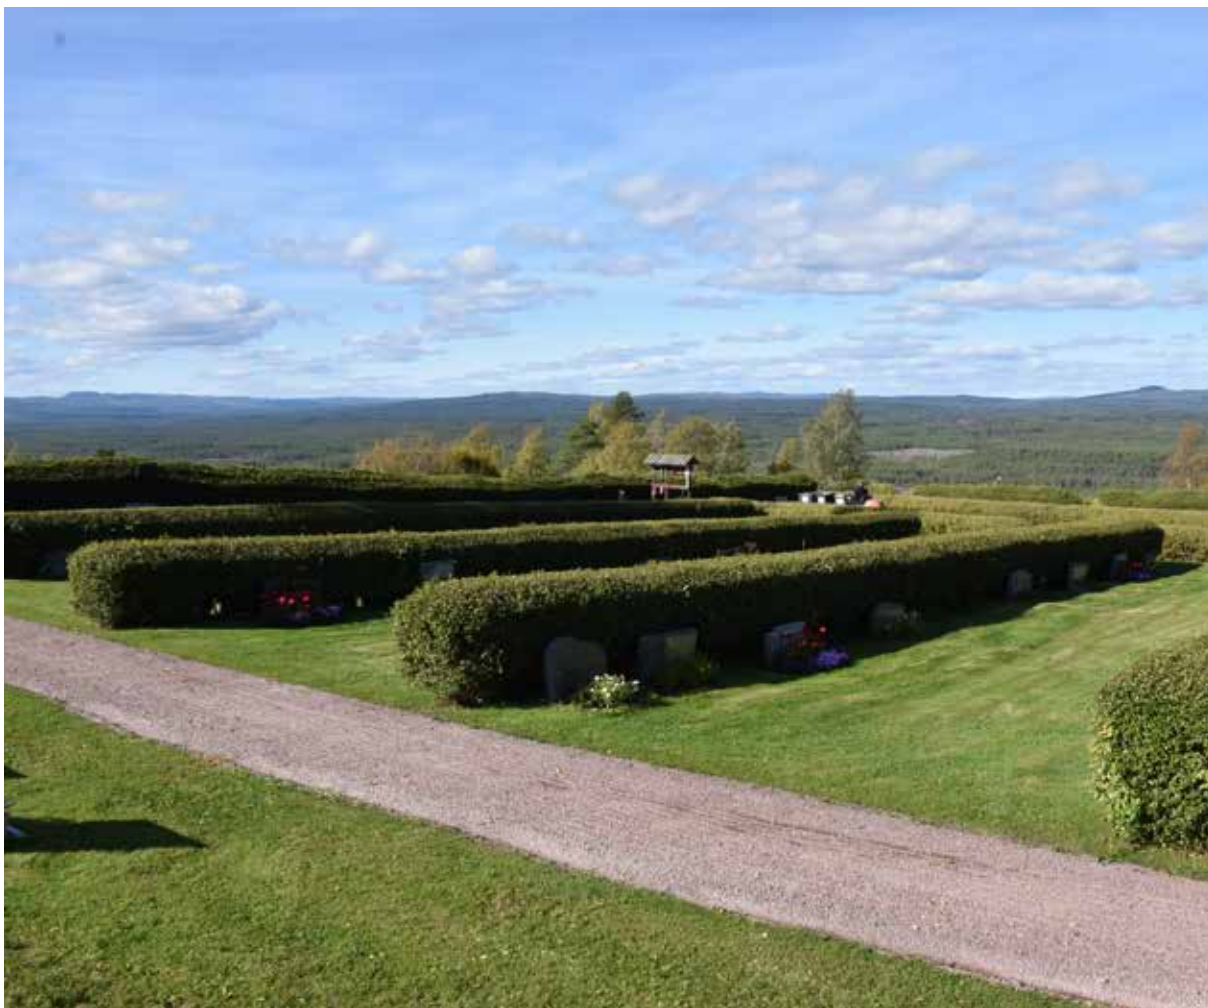
Rygghäckar i kvarter 8, som tillkom efter utbyggnad 1962. Häckarna är tidstypiska och återspeglar efterkrigstidens kyrkogårdsideal med horisontell sammanhållning.

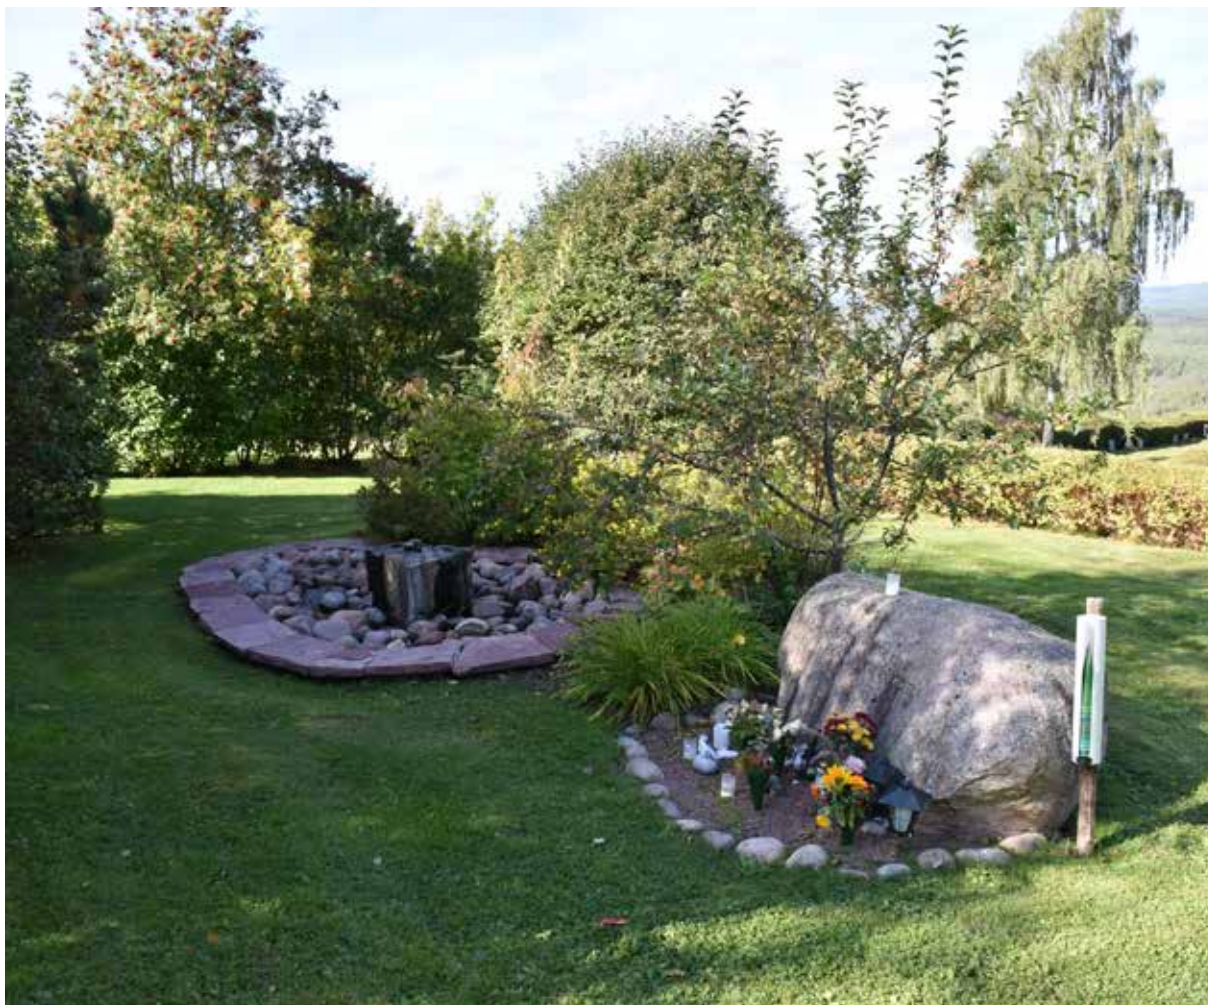
Minneslund anlagd cirka 1992 i kyrkogårdens sydvästra hörn.

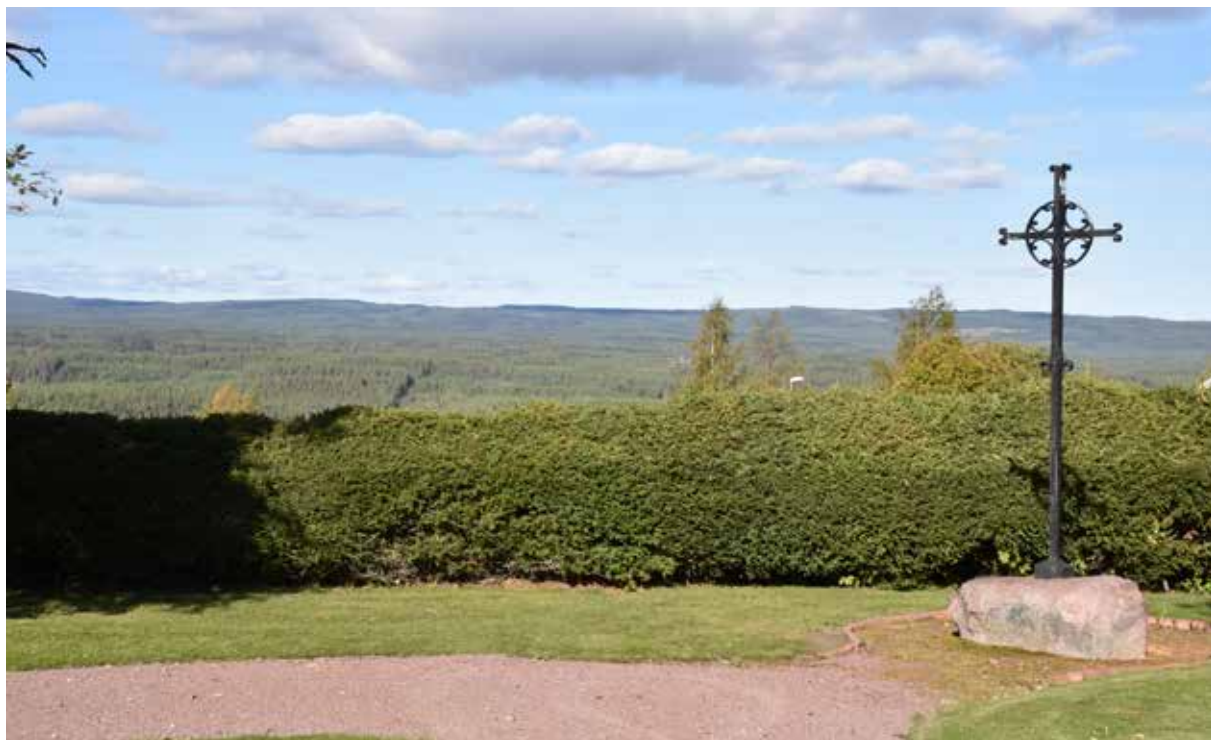
Utblick från kyrkogårdens nordöstra hörn norrut, mot de vidsträckta skogslandskapen i norra delen av Orsa socken. I kyrkogårdens nordöstra hörn finns ett stort kors i järn. På storskifteskartan låg en byggnad där, troligen kapellgets bårhus.

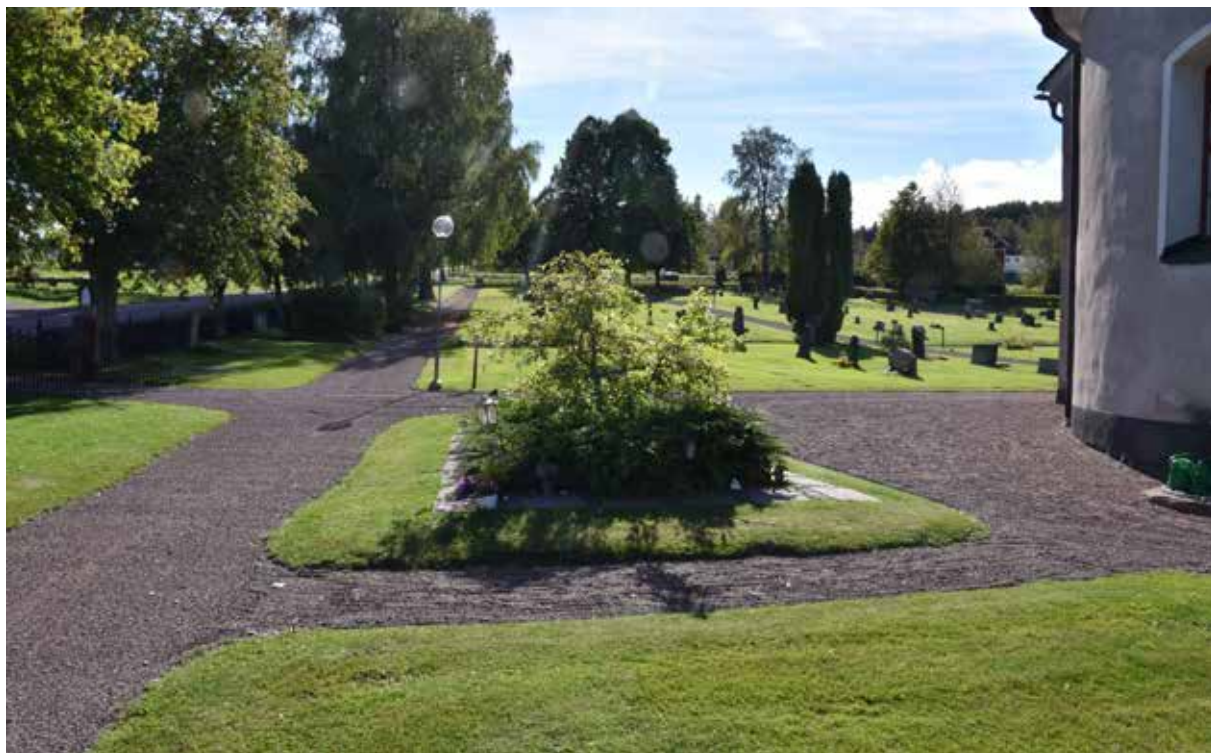
Askgravplatser öster om kyrkobyggnaden. Varje askgrav med en häll av orsasandsten.

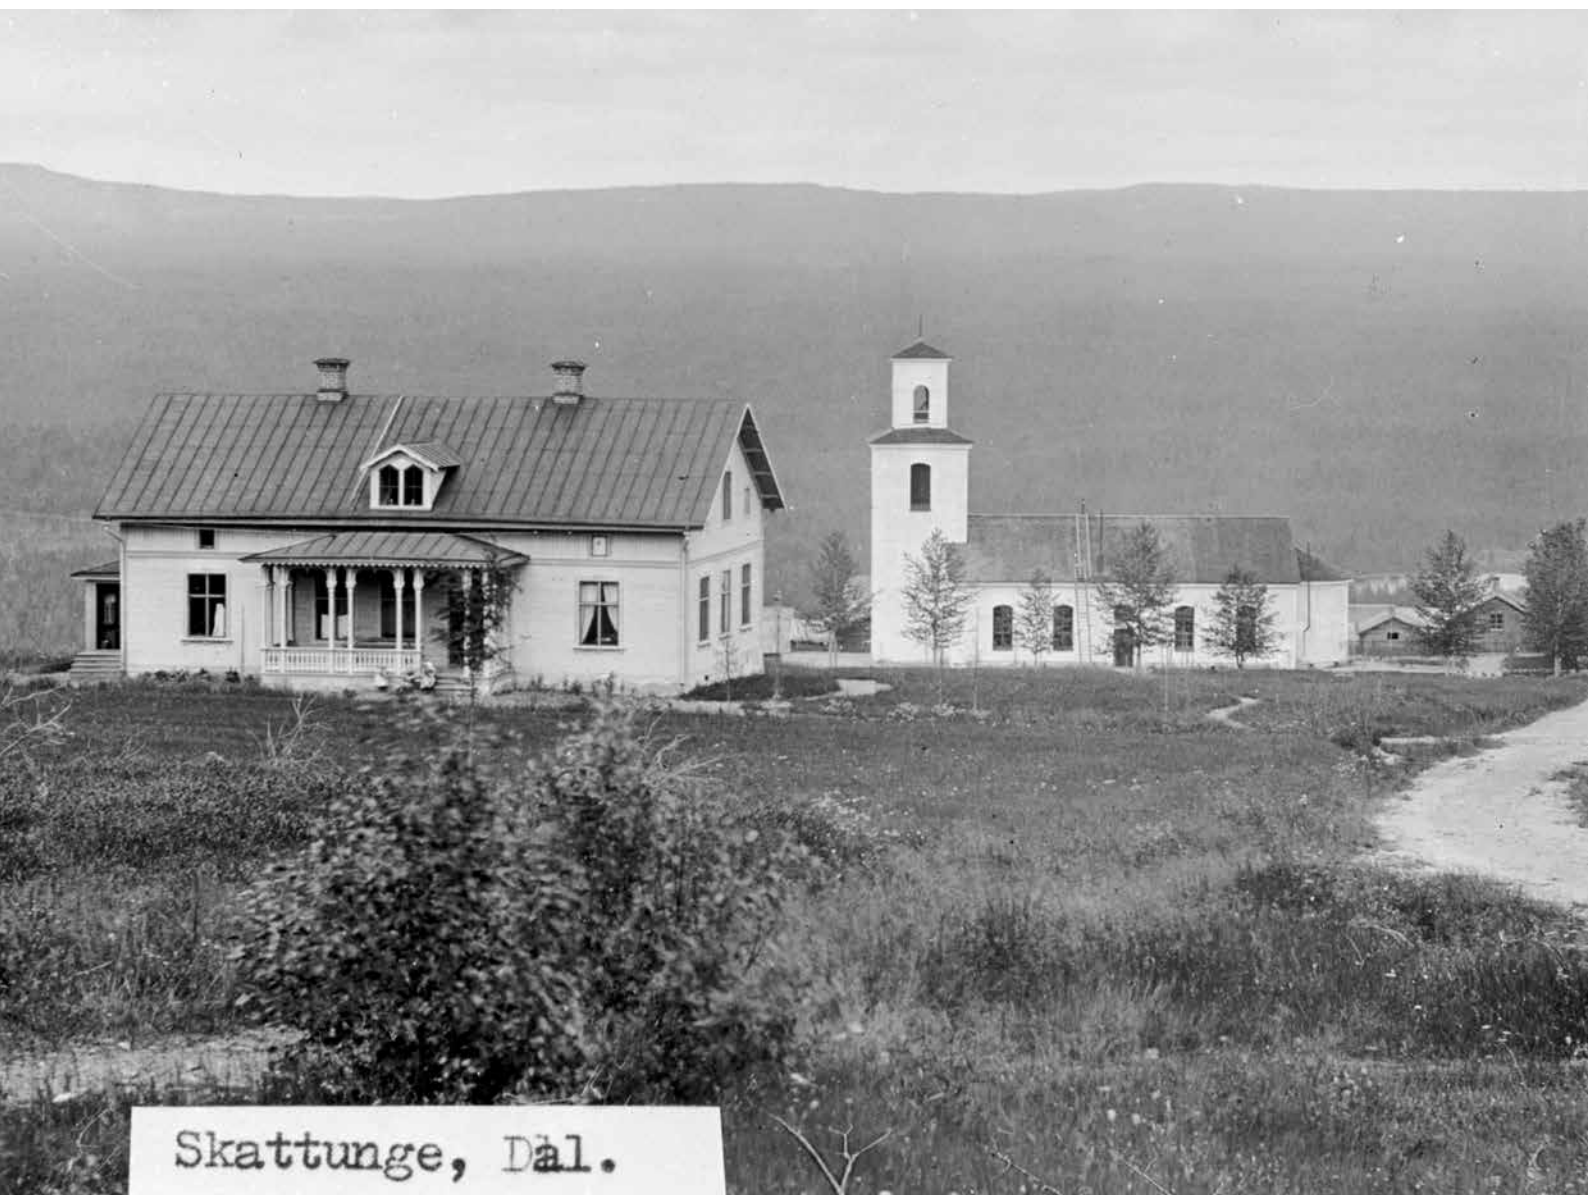
Skattunge kyrka och kyrkogård från söder cirka år 1900. Bilden är tagen innan kyrkogårdens utbyggnad söderut och visar även äldre bebyggelse kring kyrkobyggnaden i nordväst och nordöst. Foto: Riksantikvarieämbetet.

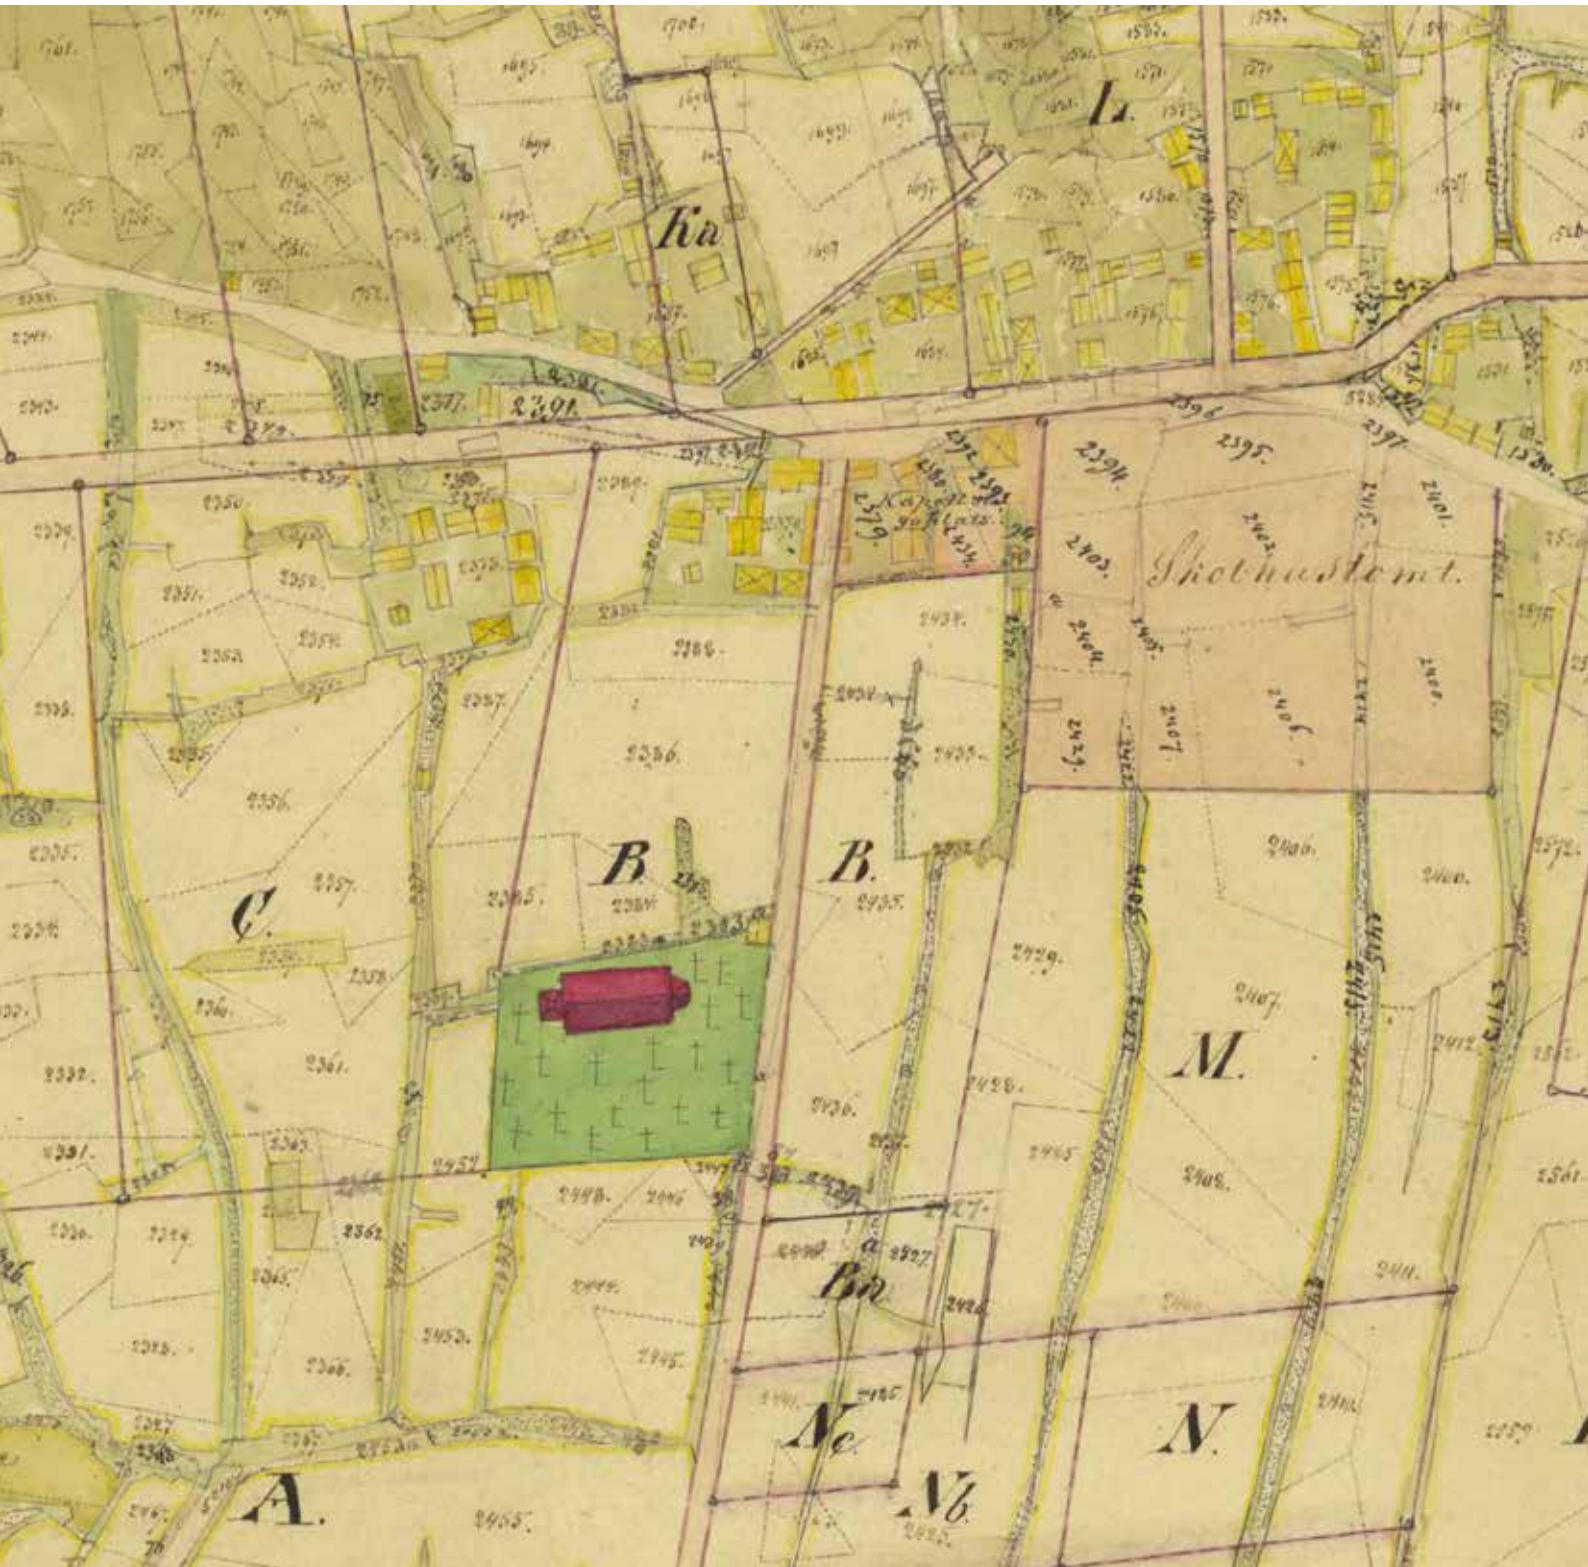
Storskifteskartan i Skattungbyn visar kyrkogårdens dåvarande utbredning, med likbod i nordöstra hörnet. Området kring kyrkotomten var i huvudsak obebyggd betes- och odlingsmark. Källa: Lantmäteriet.

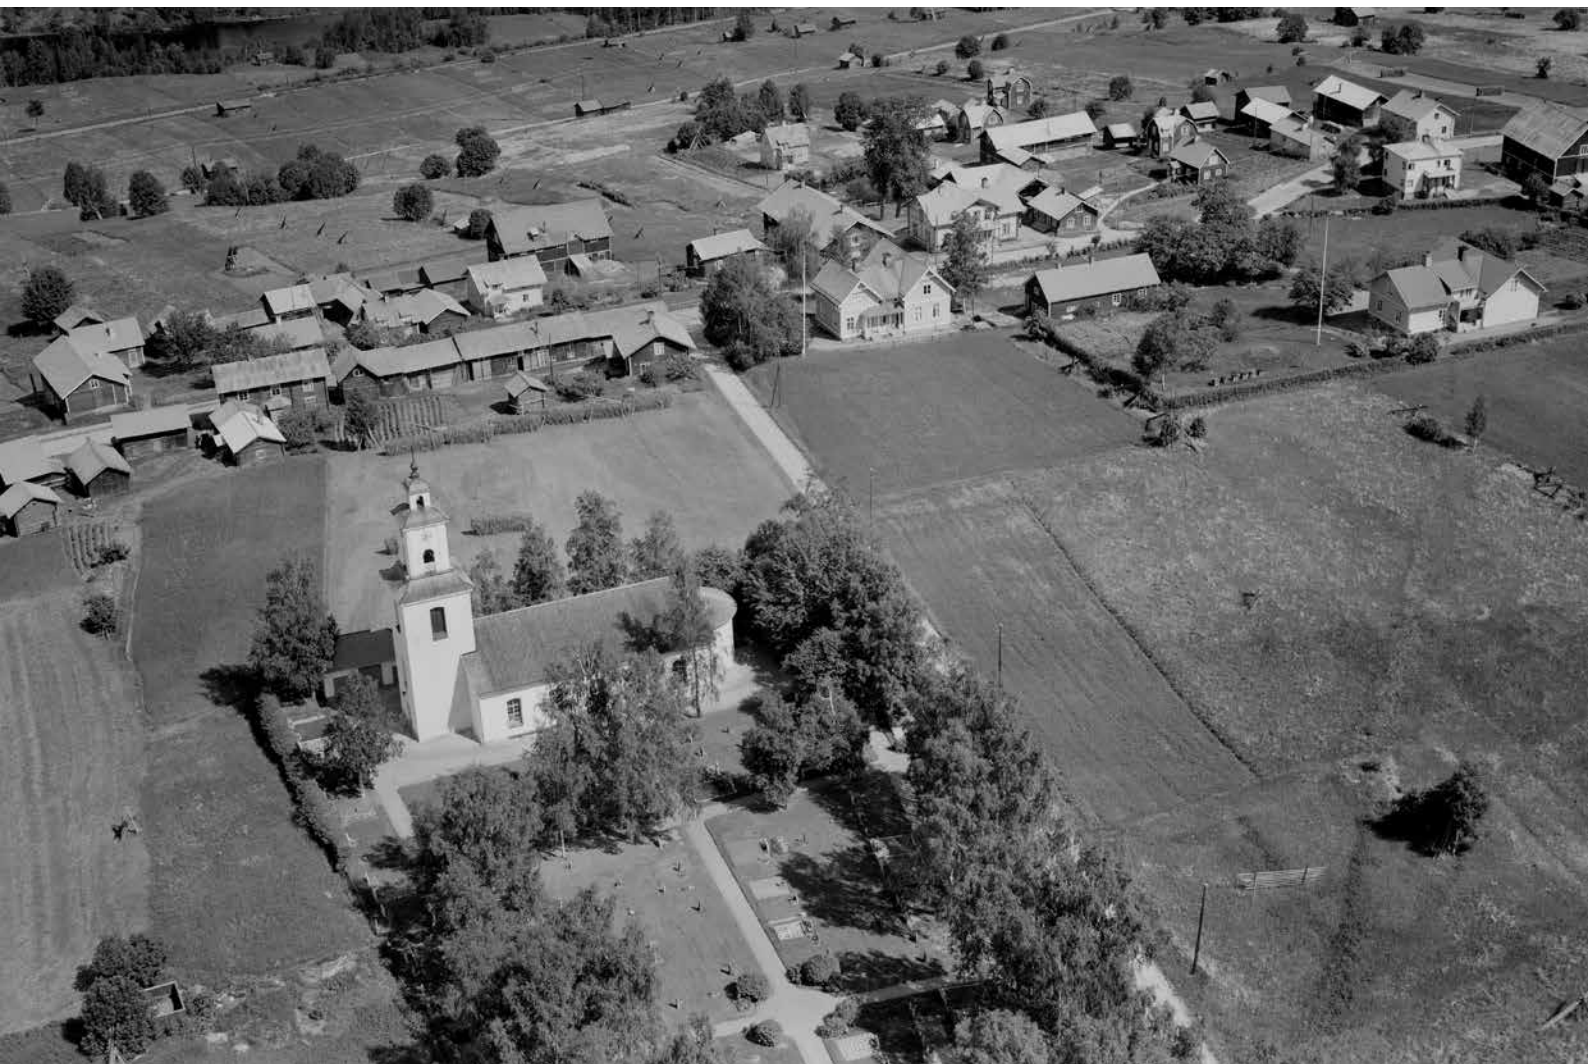
Ovan, Skattunges kyrka och kyrkogård 1953. Runt kyrkogården växer fortfarande växtlighet enligt ursprunglig plan och expansionerna västerut är ännu inte genomförda. Foto: AB Flygtrafik. Dalarnas museums bildsamling.

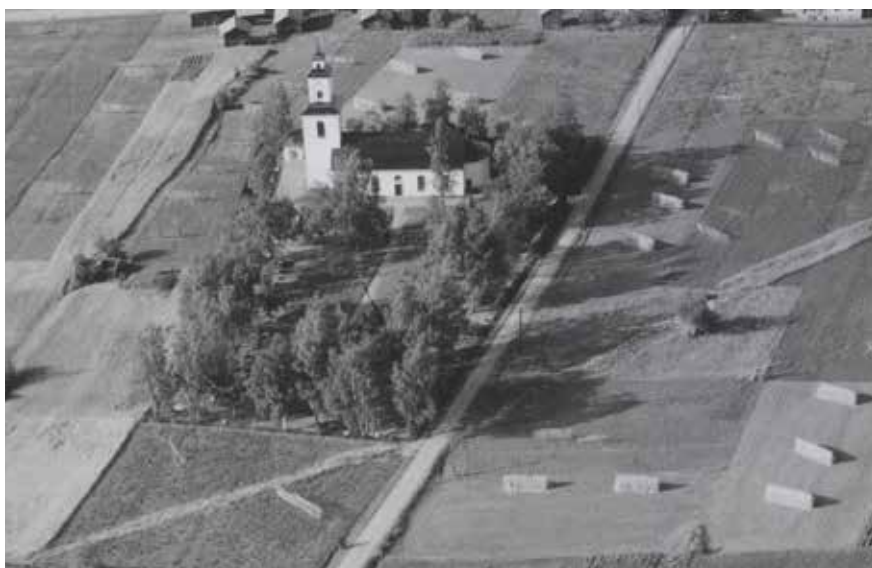
Till vänster: Kyrkan och kyrkogården 1950, med bevarad trädkrans innan utbyggnaden av kyrkogården kring år 1962. Foto: AB Flygtrafik. Dalarnas museums bildsamling.

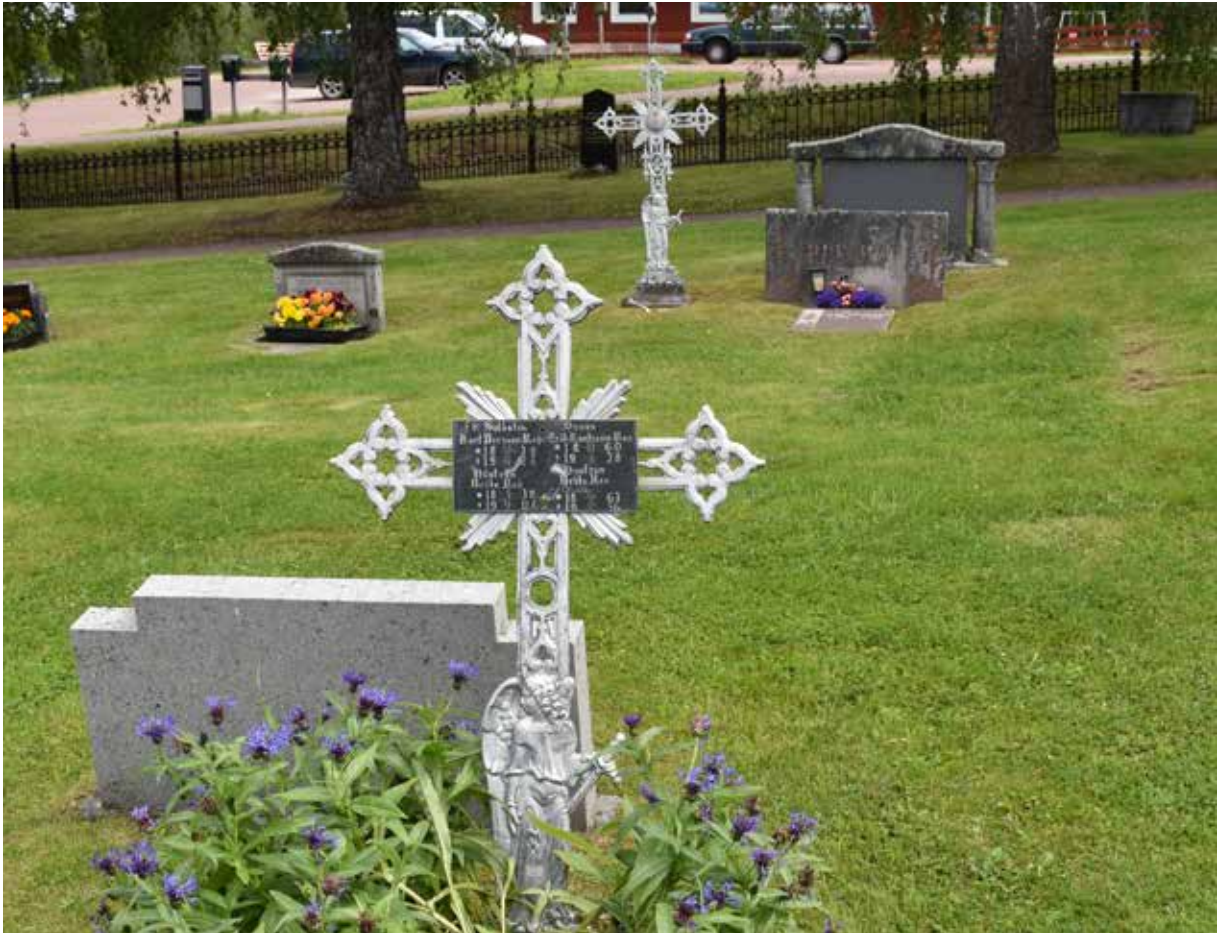
Ovan, två järnkors varav det i förgrunden är från 1904, en av de äldsta gravvårdarna på kyrkogården idag. Grav 03 04.

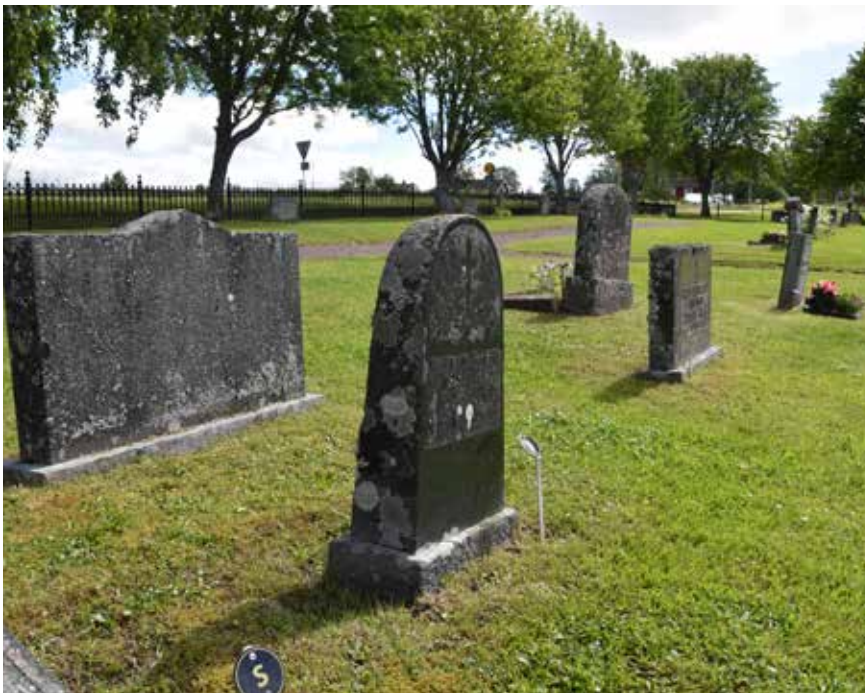
Till vänster, innevarven på de kvarter som tillkom i samband med utbyggnaden i början av 1900-talet har troligen varit allmänna varv, något som går att utläsa genom de kvarvarande äldre gravvårdarnas återhållsamma storlekar. Grav 03 24.

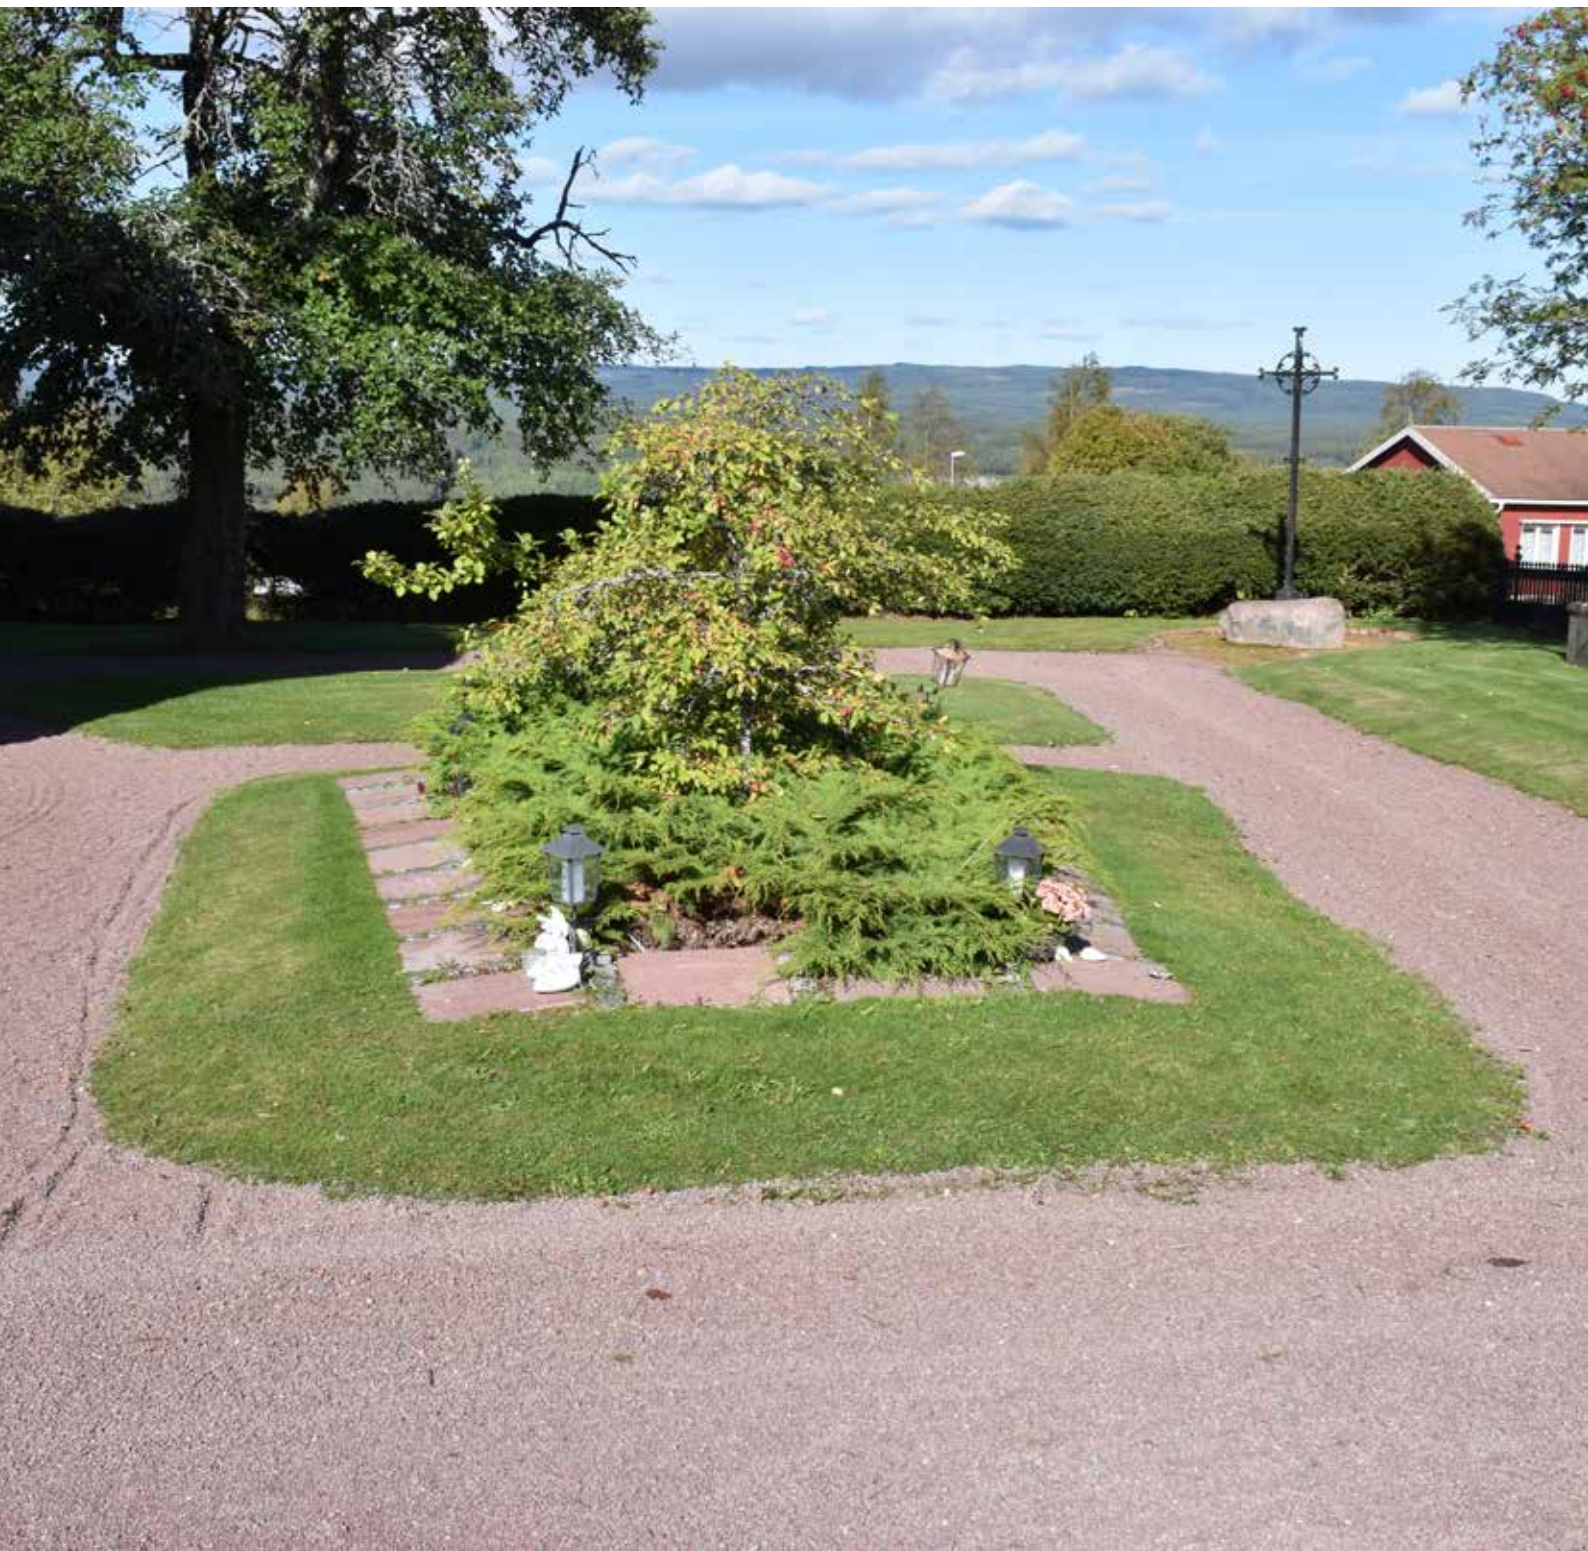
Askgravplats direkt öster om kyrkobyggnaden, med plaketter i orsasandsten. Användningen av lokala material motiverar ett högt kulturhistoriskt värde.

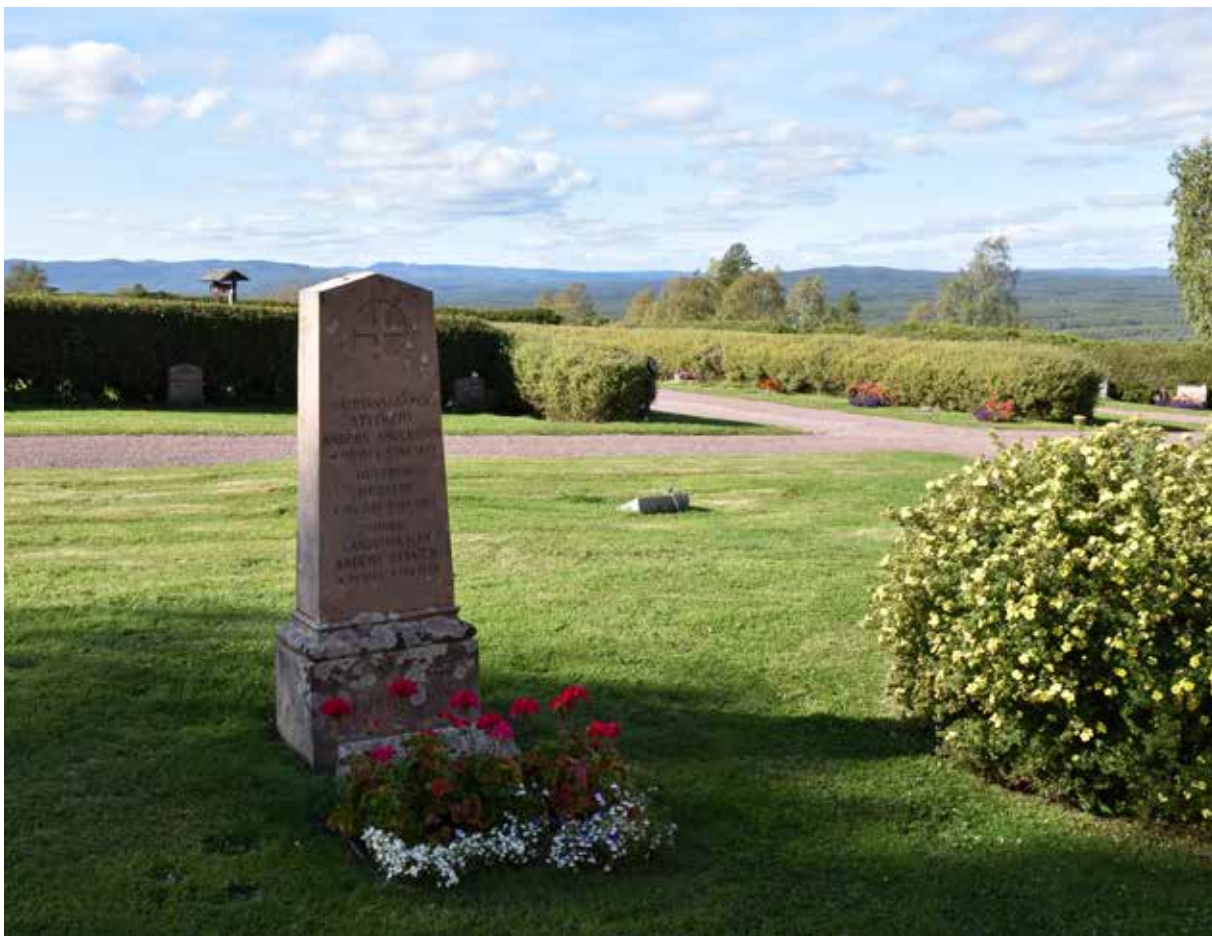
*Hemmansägaren Styfvers
Anders Anderssons gravvård
sannolikt rest 1899 eller 1903.
Gravvården har obeliskform
som är typisk för tiden kring
sekelskiftet år 1900, men är
tillverkad av orsasandsten,
vilket är utmärkande. Grav-
nummer 7 0706.*
