Kulturhistorisk inventering

SKATTUNGE KYRKOÅRD

Orsa socken och kommun

Antikvarisk rapport 2022:2

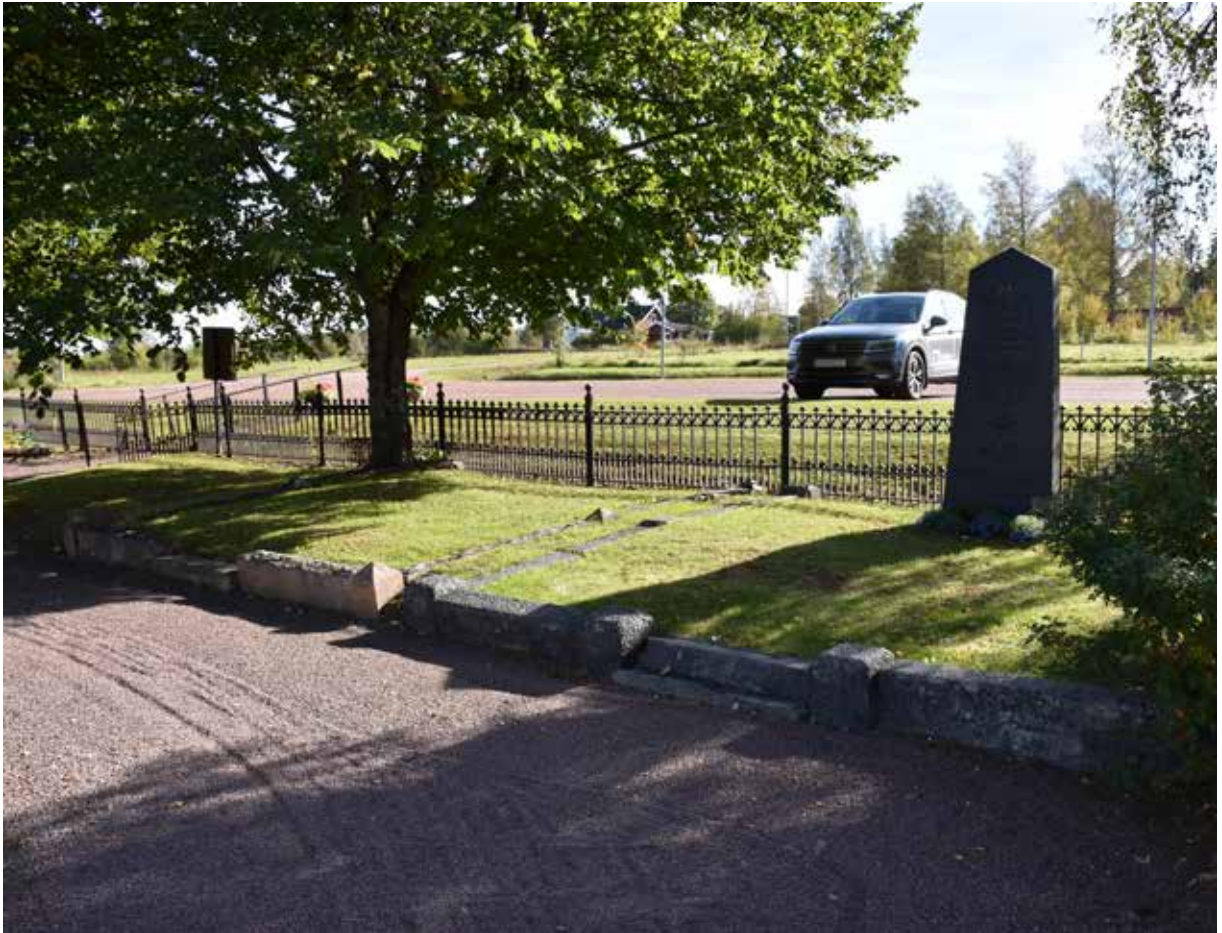
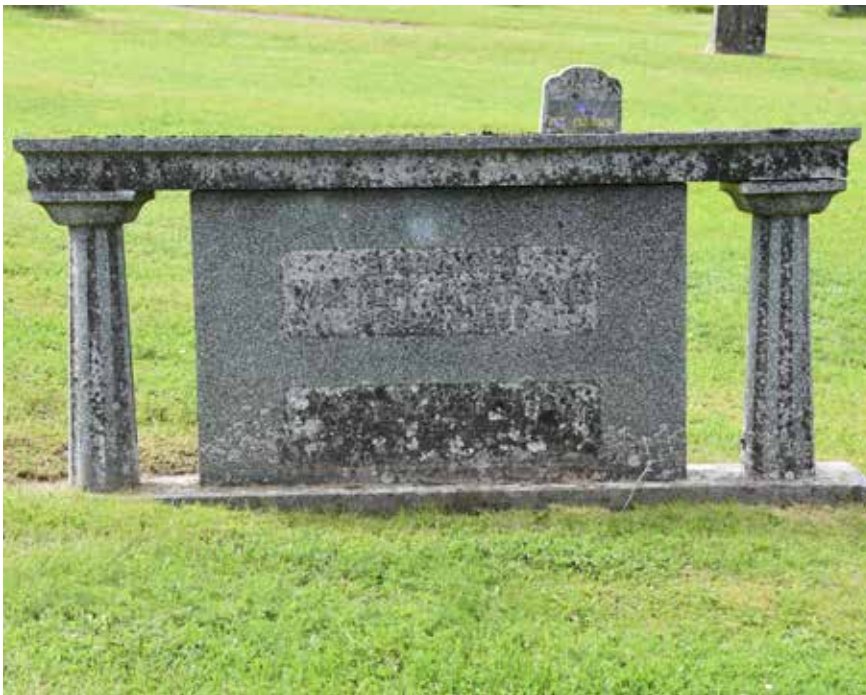
Ovan, två före detta sandgravar med bevarad stenram längs kyrkogårdens södra gräns. Gravnummer 7 0729.

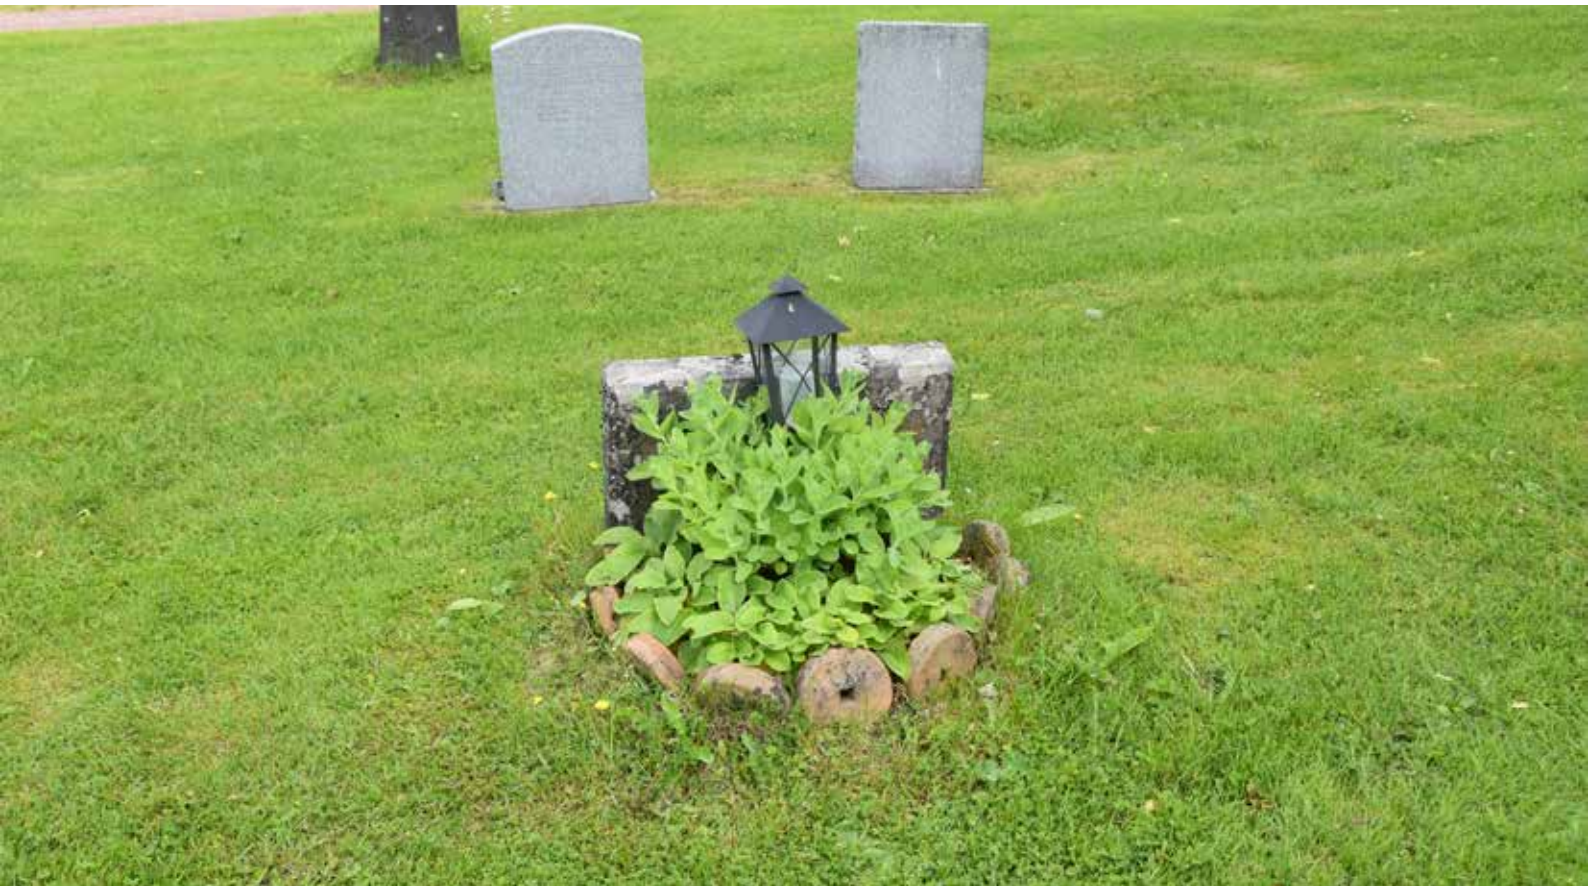
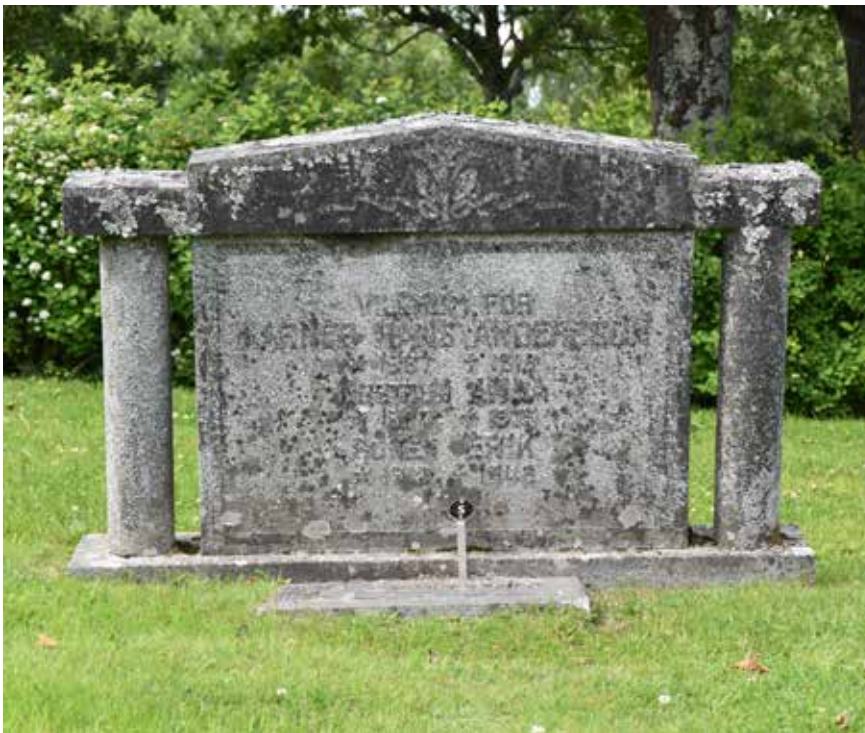
Ovan: grav med rabatt som är kantsatt med orsaslipstenar, en lokalt tillverkad produkt med anor i bondesamhället. Sandstenarna motiverar ett mycket högt kulturhistoriskt värde. Gravnummer 5 0505.

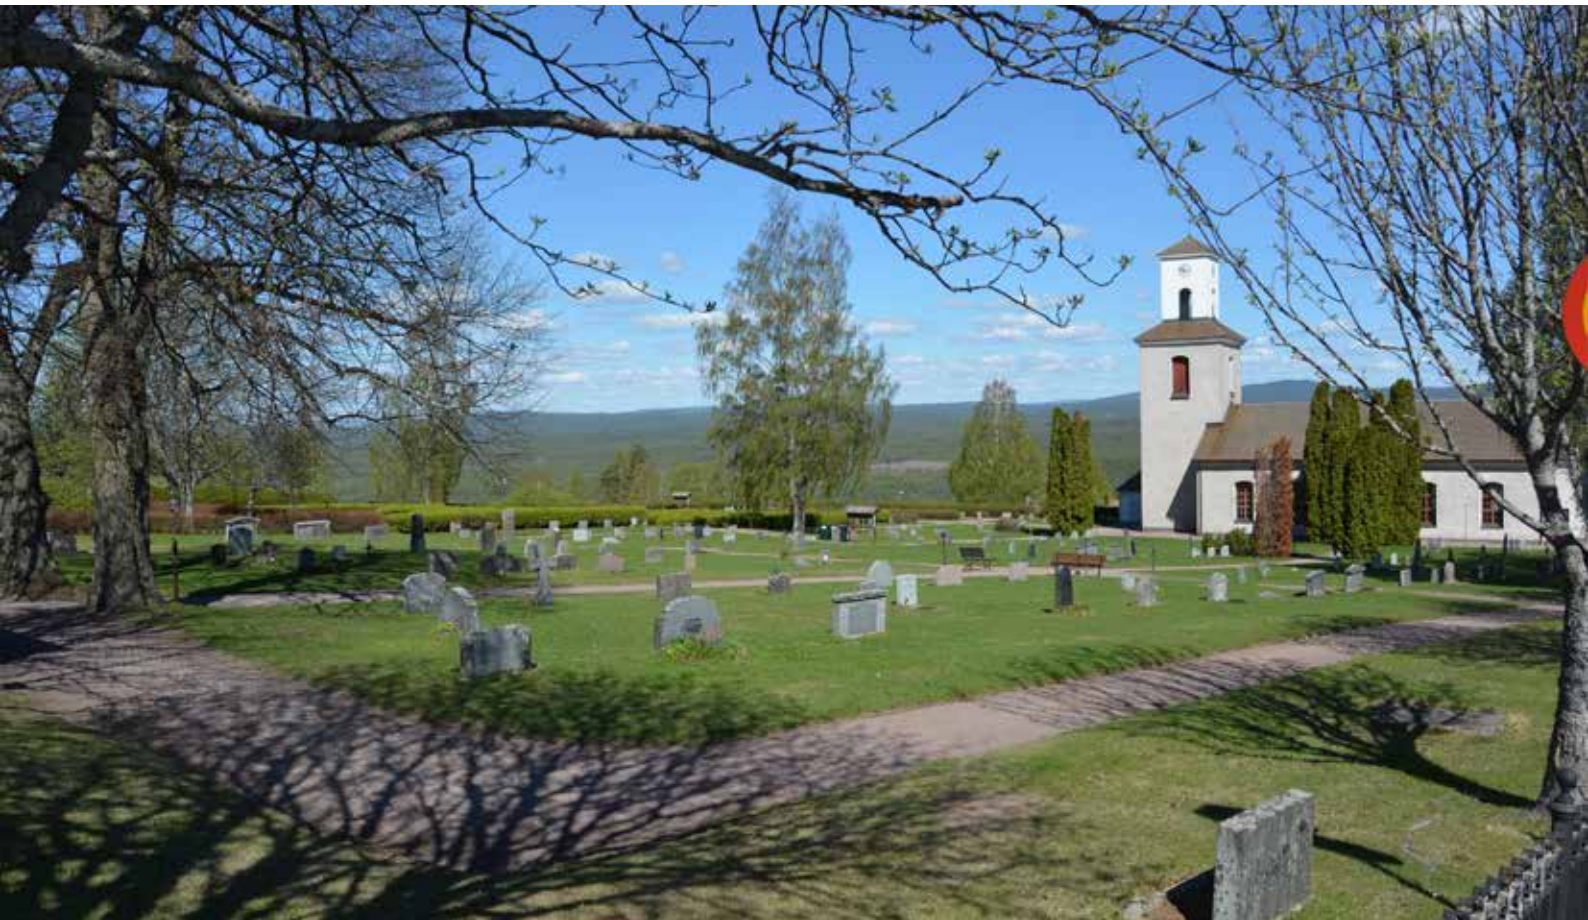
Ovan: Vy över område A från kyrkogårdens sydöstra hörn. Området innefattar kvarteren 1-7, som har förhållandevis likartad karaktär.

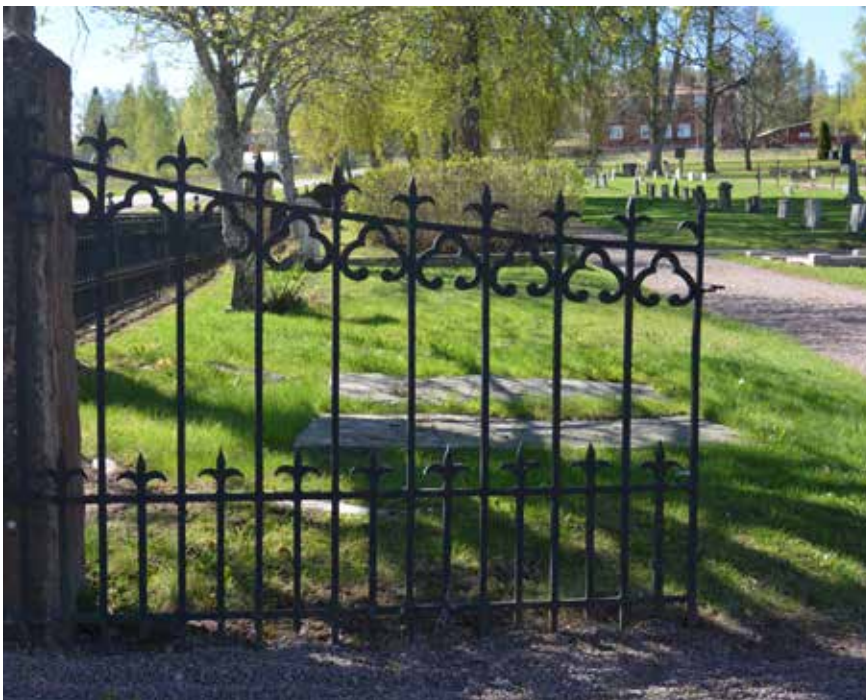
Till vänster: Kyrkogårdens huvudingång ligger öster om kyrkobyggnaden och markeras av ett par järngrindar på sandstensstolpar.

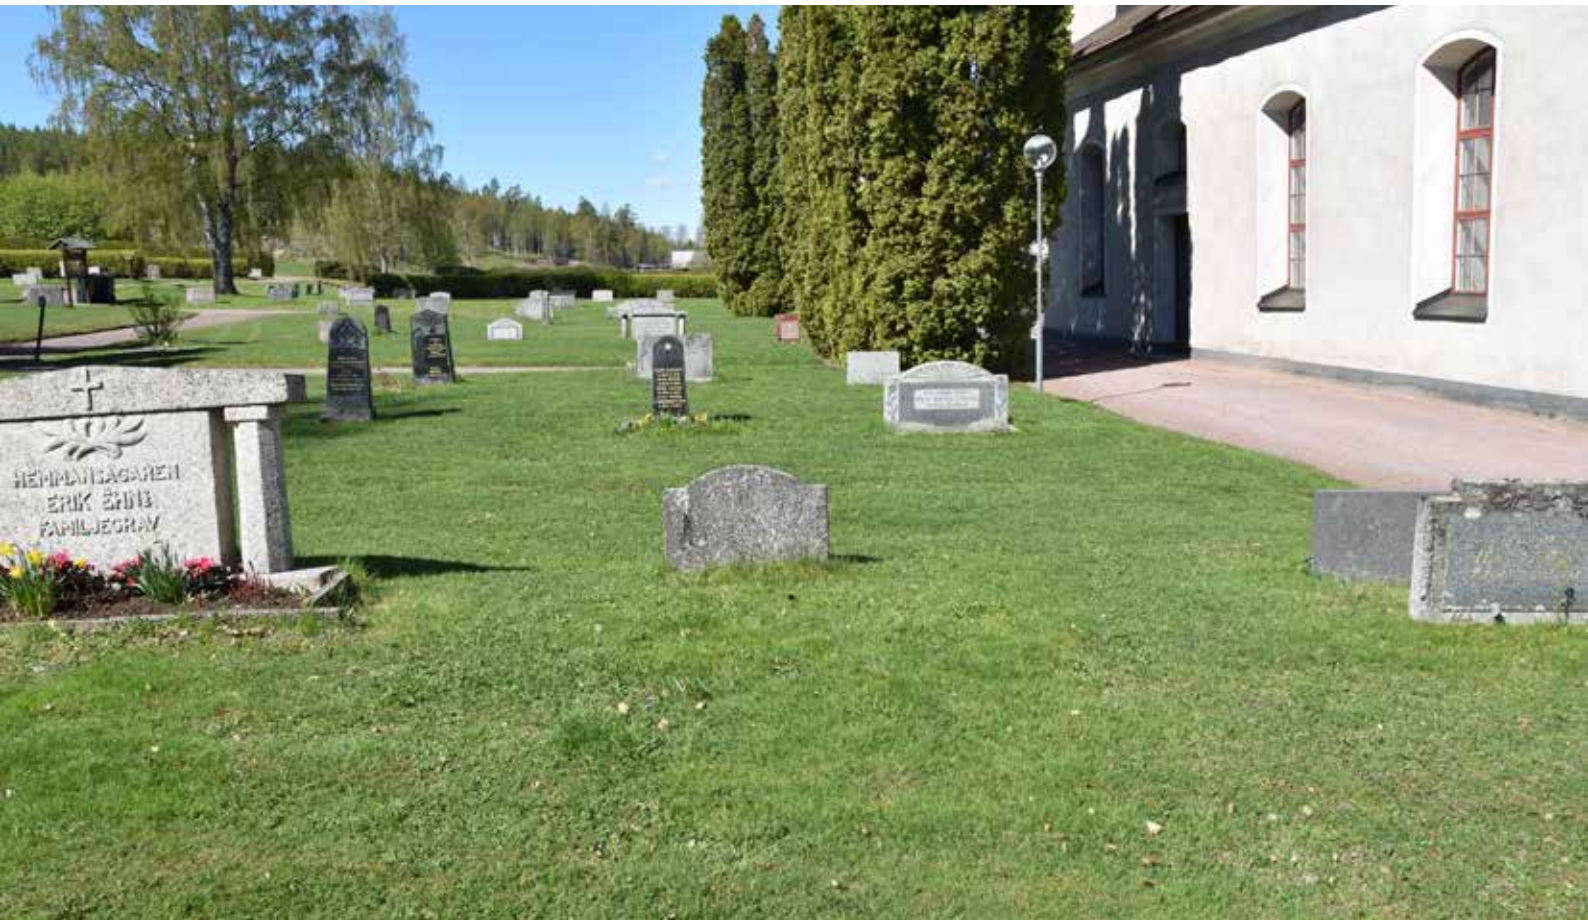
Ovan: område A innefattar en mångfald av olika gravvårdar från i princip hela 1900-talet. Det äldsta bevarade tidsskiktet är från tiden strax efter sekelskiftet år 1900, med många högresta gravvårdar exempelvis med obeliskform. Dessa gravvårdar bedöms i regel ha mycket höga kulturhistoriska värden och ett bevarande är angeläget.

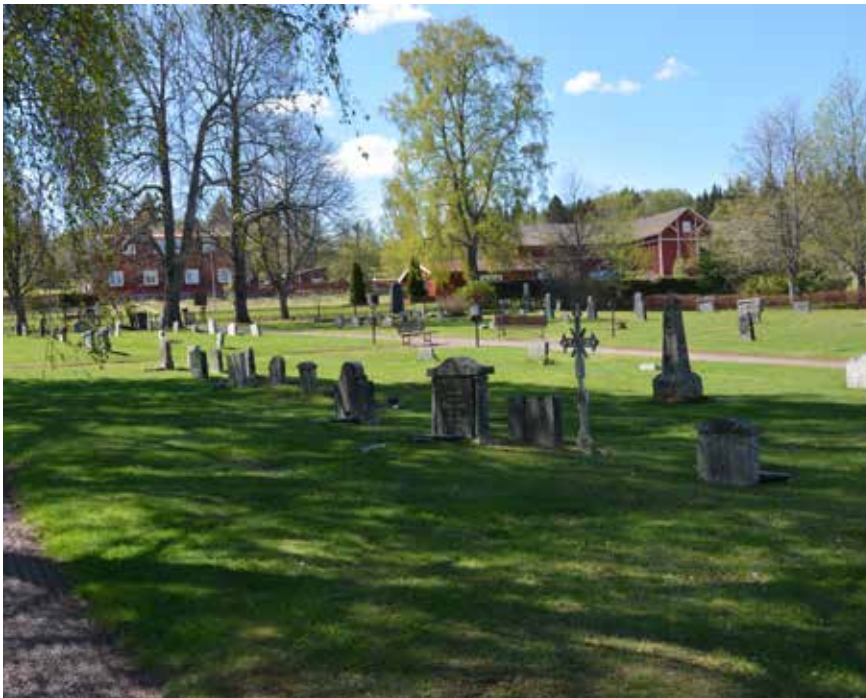
Till vänster: Förhållandevis intakt gravrad i områdets västra delar, inom kvarter 3.

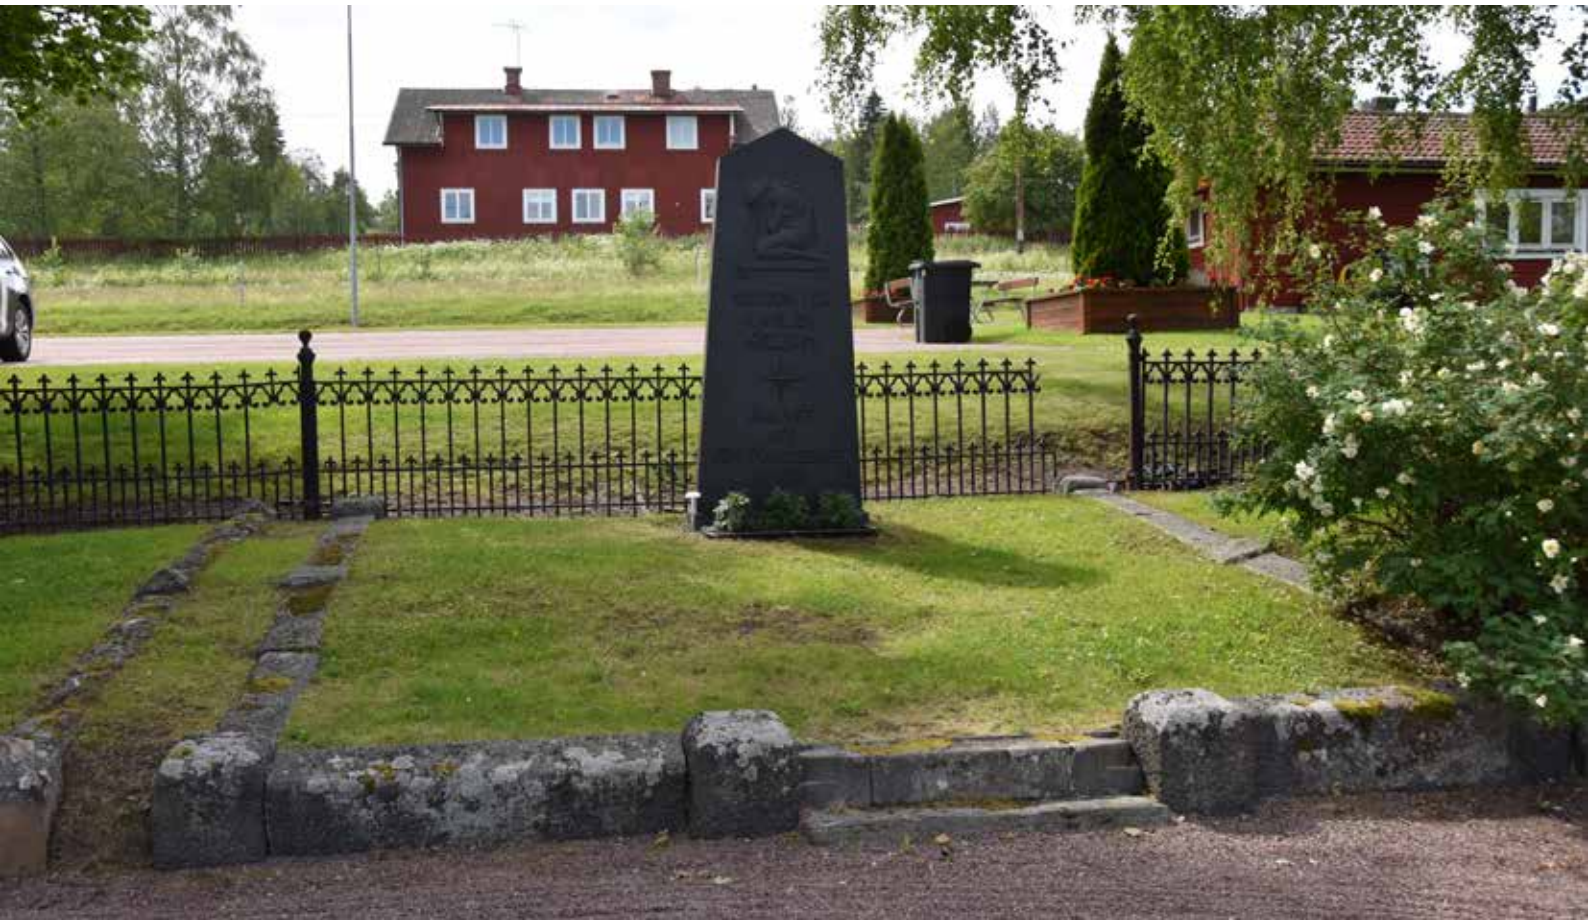
Ovan: Familjen Gilljams grav längst söderut i området har bevarad stenram som påvisar att den en gång varit sand- eller grusgrav. Gravnummer 7 0729.

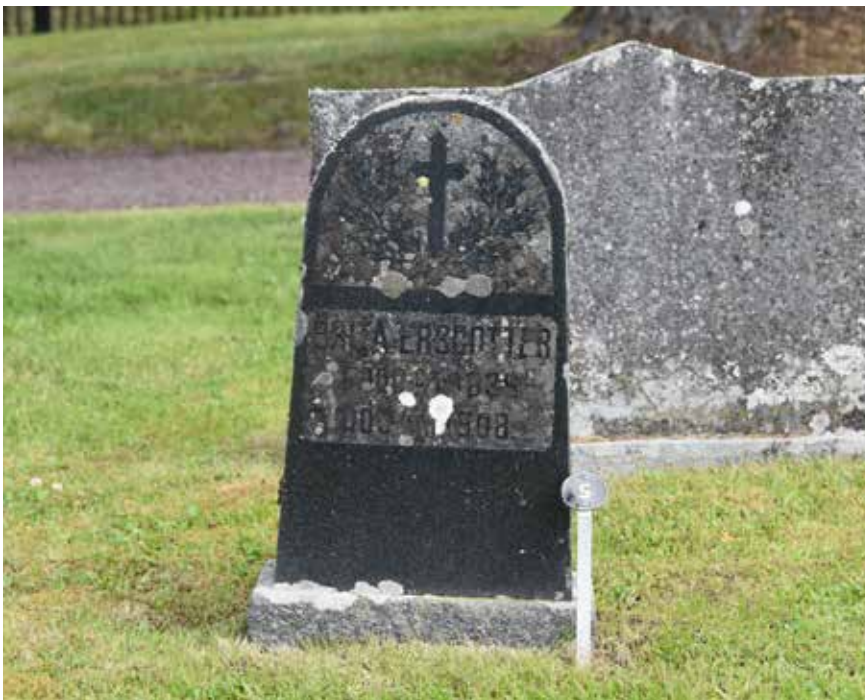
Till vänster: Britta Ersdotters gravvård i diabas, troligen spären av ett före detta allmänt varv. Gravnummer 3 0324.

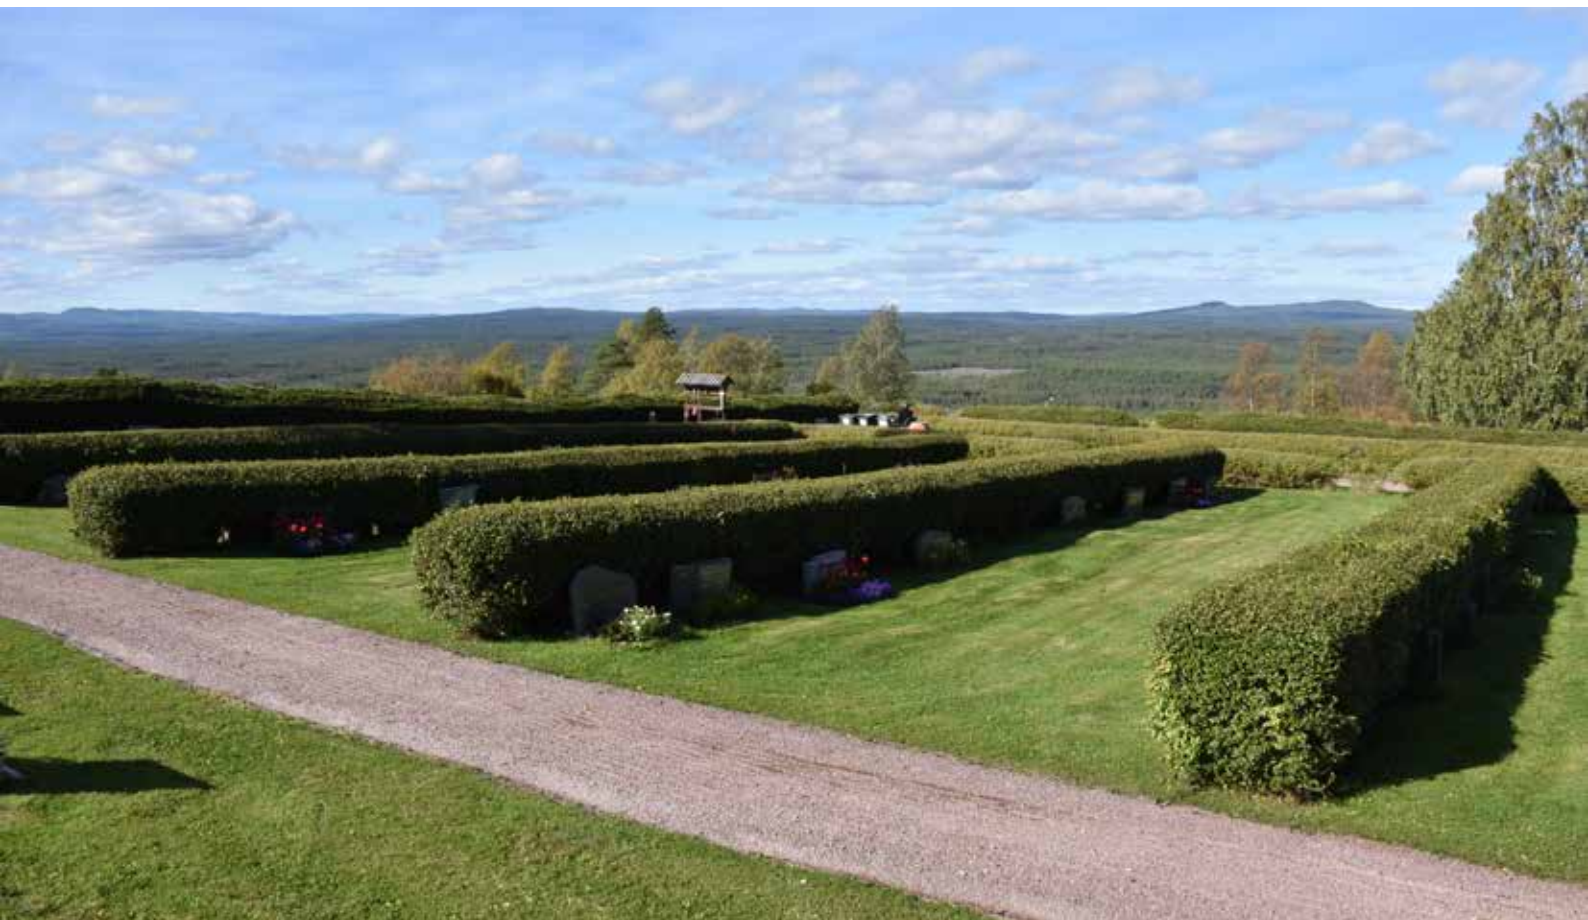
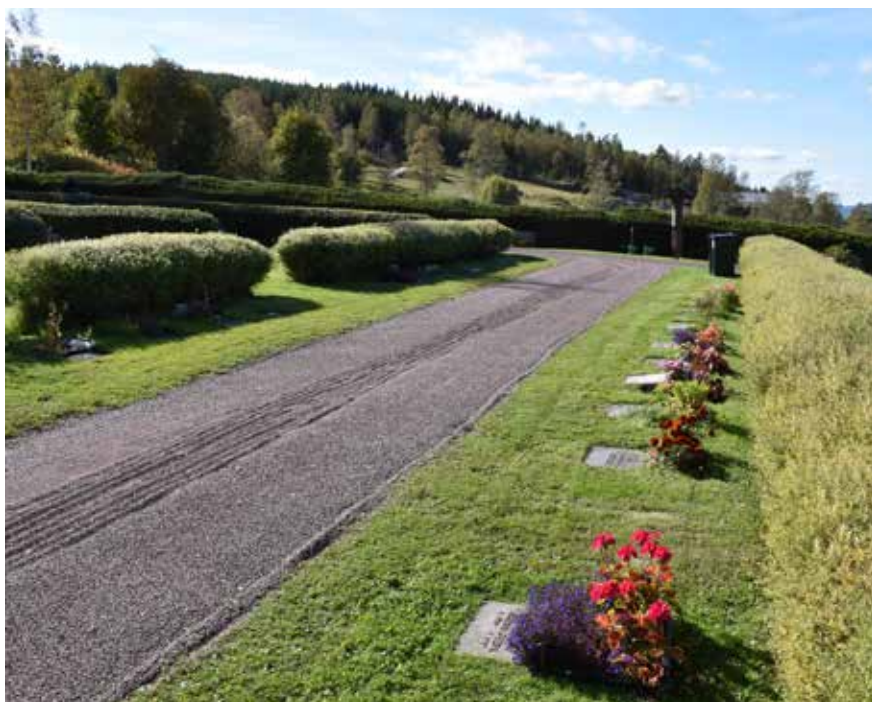
Ovan: rygghäckar med bredlåga gravstenar i område B, kvarter 8. Området återspeglar tydligt efterkrigstidens kyrkogårdsideal.

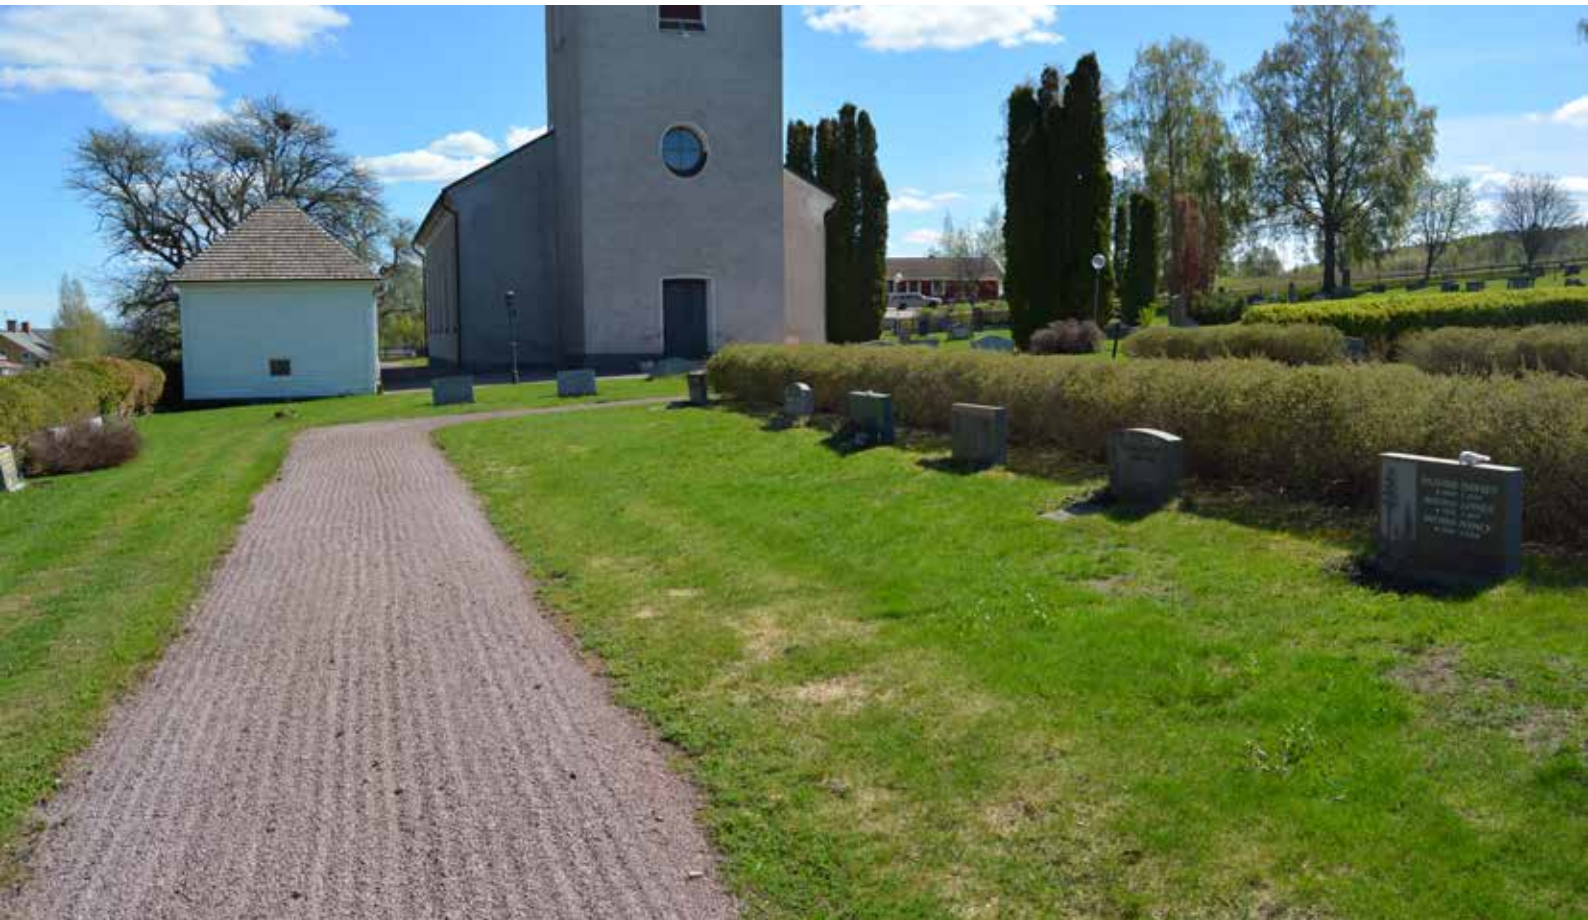
*Ovan: Vy mot kyrko-
byggnaden från områdes
norra delar. Områdets
arkitektoniska uttryck kan
beskrivas med ord som
enhetligt, rationellt och
sammanhållet.*

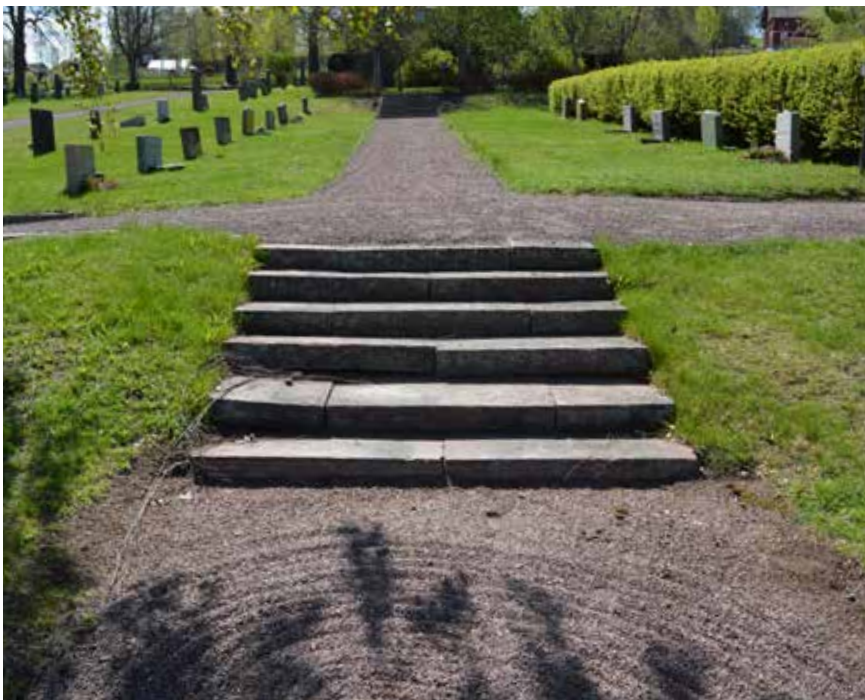
*Till vänster: Trappa i
orsasandsten som sam-
manbinder område B med
område C.*

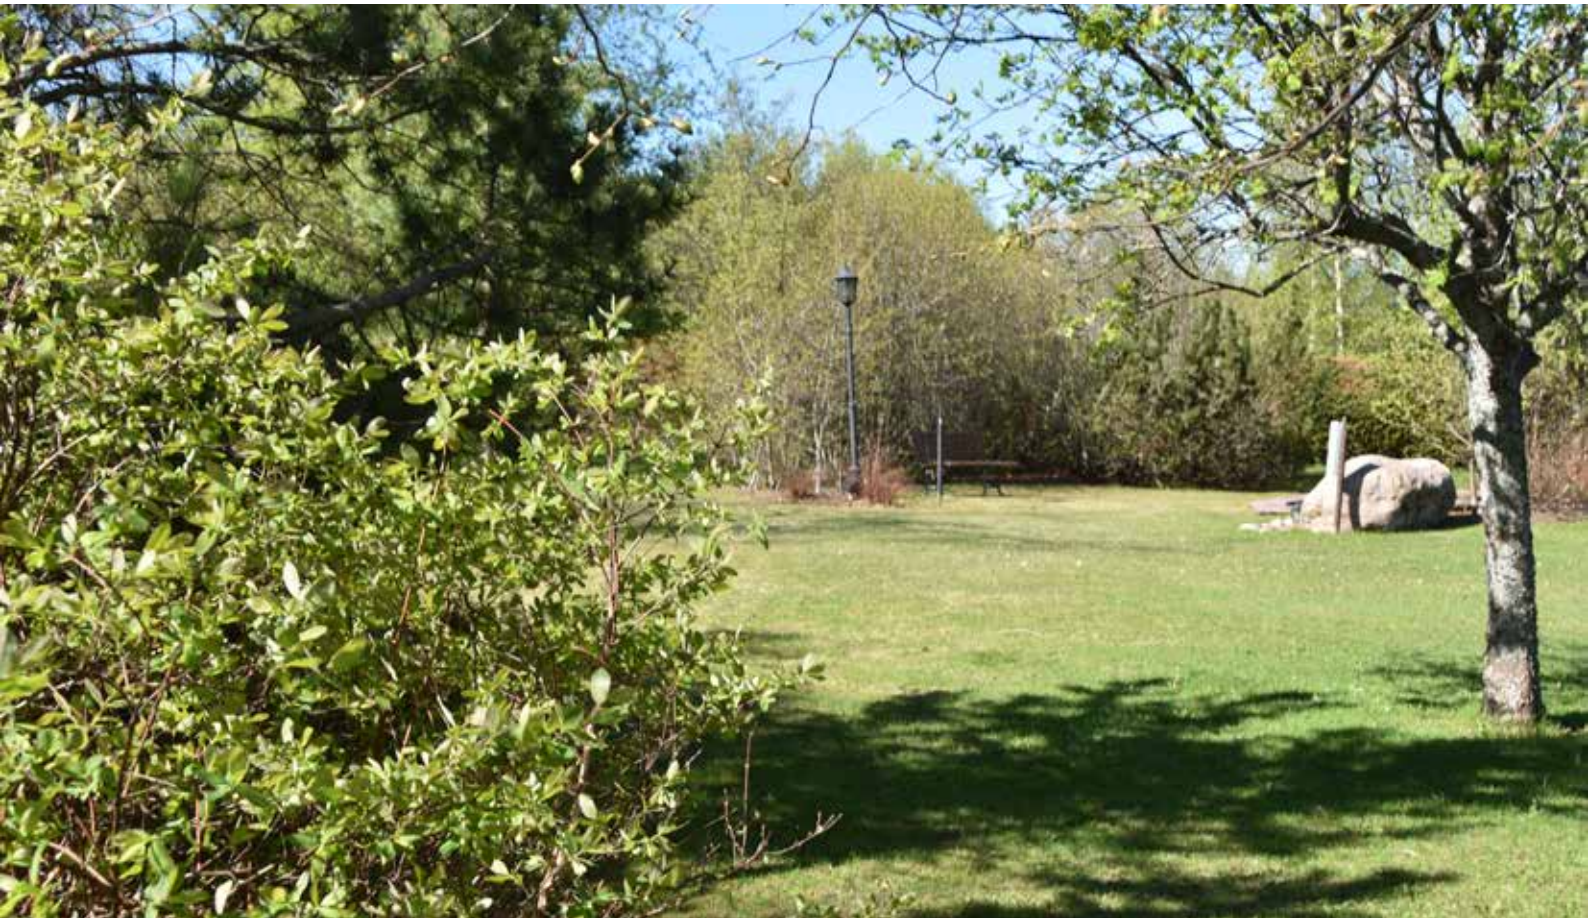
Ovan: Minneslunden i område C är rik på växtlighet.

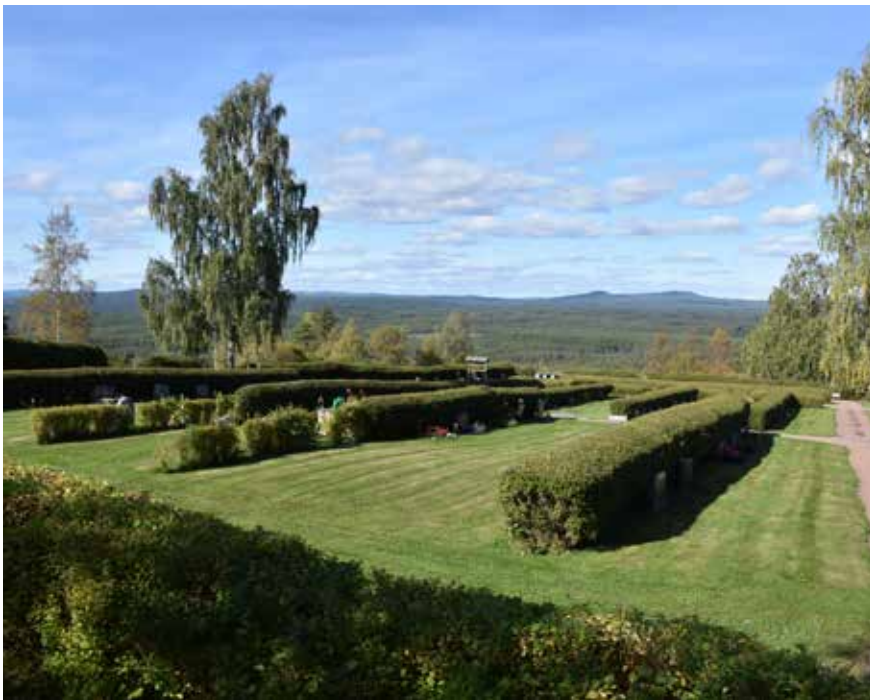
Till vänster: gravrader i område C, kvarter 9, belagda från och med 1990-talet. Kvarteret har stora strukturella likheter med område B, men är tillkommet från och med 1990-talet och har därför inte inventerats mer än översiktligt.
