**HÅVENS  
BEGRAVNINGSPLATS  
ÖRE SOCKEN**

Antikvarisk rapport 2015:19

Kulturhistorisk inventering

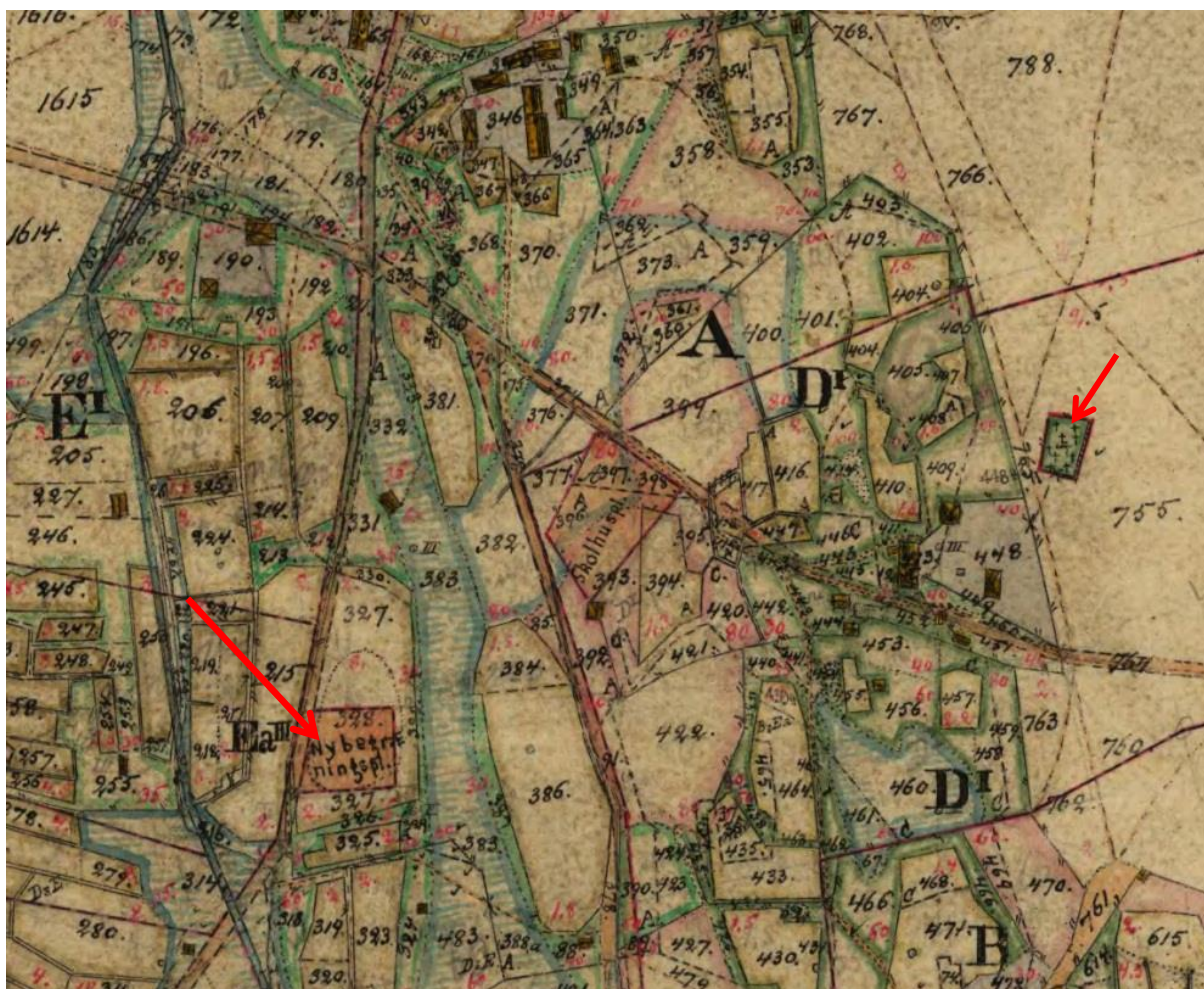
Karta över Laga skifte i Häven 1898. Den stora pilen visar nuvarande begravningsplats och den lilla pilen visar platsen för den första begravningsplatsen i Häven. Kartan hämtad från Lantmäteriets historiska kartor, LMV Aktbeteckning 20-ore-282

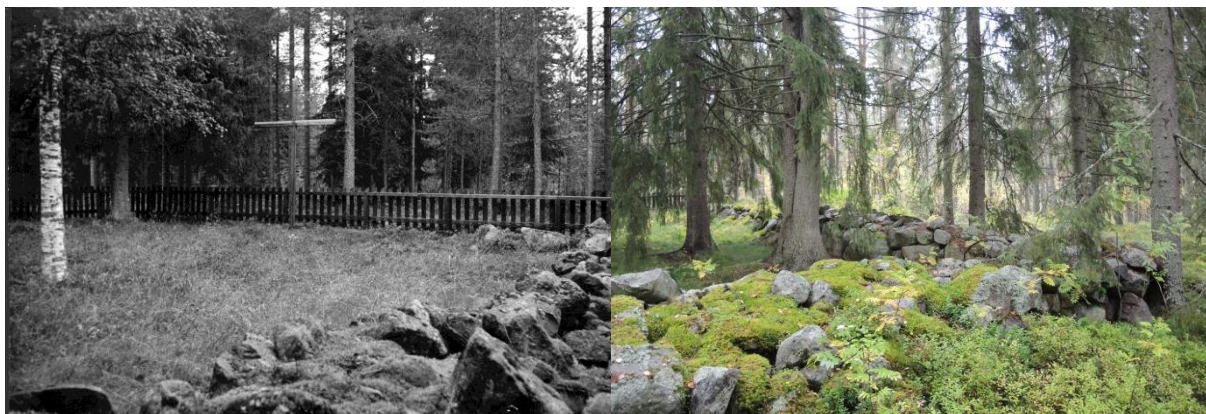
utan föregående jordfästningsakt. När graven fylldes igen lämnades en stör i graven vilande med ena änden mot kistlocket. När prästen kom till byn (en eller två gånger om året), drogs stören upp, och genom hålet kunde prästen ösa de tre skovlarna mull.<sup>6</sup> Begravningsplatsen är i idag övergiven. Inga gravvårdar finns bevarade, men en stenmur. På begravningsplatsen finns ovala förhöjningar i markytan, troligen äldre gravar.

Området markeras idag av ett träkors och är omgärdat av ett lågt trästaket. Båda troligen från tiden kring 1960. Naturen har återintagit området och stora träd breder ut rötter och grenverk över resterna. Denna första begravningsplatsen i Håven användes fram till 1904, därefter anlades en ny begravningsplats.

*Den ödelagda kyrkogården troligen omkring 1970, Rättviks bildarkiv.*

*Ödekyrkogården idag.*

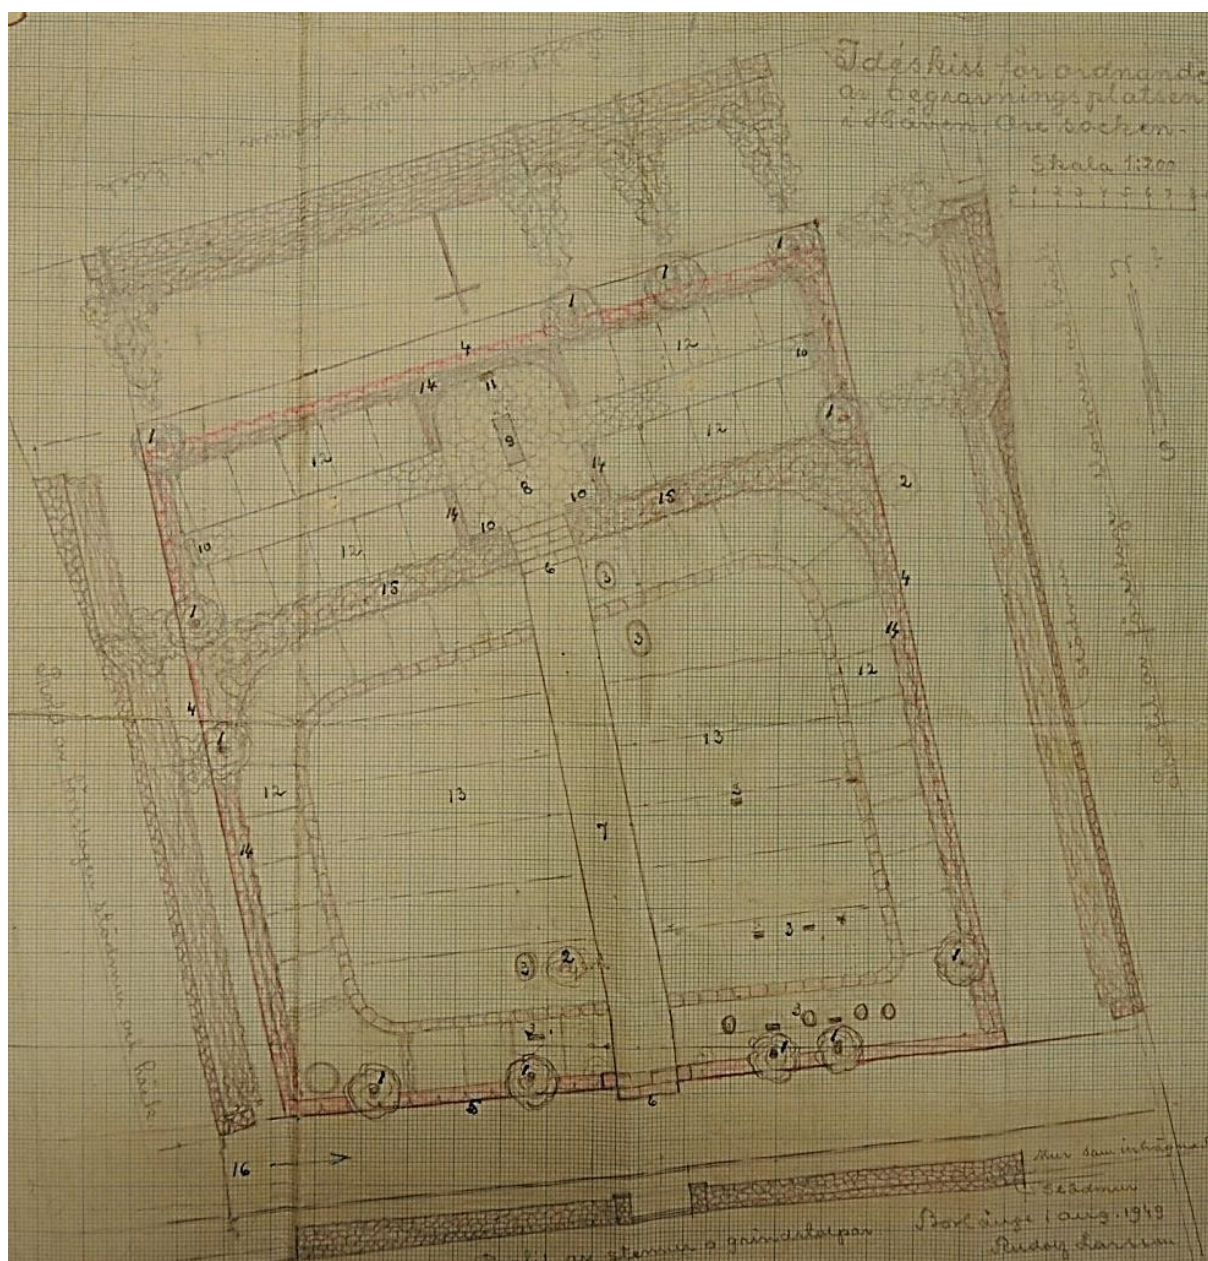
Rudolf Larssons förslagsskiss på omgestaltning av Håvens begravningsplats 1949. Källa: Ore kyrkoarkiv

Rudolf Larsson i Borlänge framtog förslaget till omläggningen 1949. I planerna skulle platsen förses med en stödmur på uppåt en meters höjd runt hela platsen. Det östra området skulle formas som en terrass med två rader familjegravar och ceremoniplats samt ovanför terrassen ett plant område med både familjegravar och allmänna gravar.

Terassen skulle byggas av jordmassor från utplaningen av platån som kyrkogården låg på. Ingången skulle förses med stenmur med grindar av järn och skifferklädda trappsteg genom ingången. Från ingången till ceremoniplatsen skulle en grusväg anläggas och avslutas med en trappa av sten i terrassens slänt. I slänten och runt ceremoniplatsen föreslogs häckar av oxbär eller "vanlig gran". Gravarna skulle ligga på gräsplaner och sandgravar borde enligt Larssons förslag förbjudas. Gången mellan familjegravarna och ceremoniplatsen skulle beläggas med stenplattor. Larsson föreslog en katafalk i skiffer och sittbänkar vid ceremoniplatsen, samt ett större kors av trä eller metall i öster.<sup>11</sup>

Idag kan konstateras att en hel del av Rudolf Larssons idéer förverkligades. Den planerade stenmuren uppfördes av en lokal murare Byrta Sigurd Johansson<sup>12</sup>, dock endast längs vägen i väst. Liksom i Larssons förslag löper en gång rakt igenom begravningsplatsens övre del och det finns en lägre terrass i öster. Där

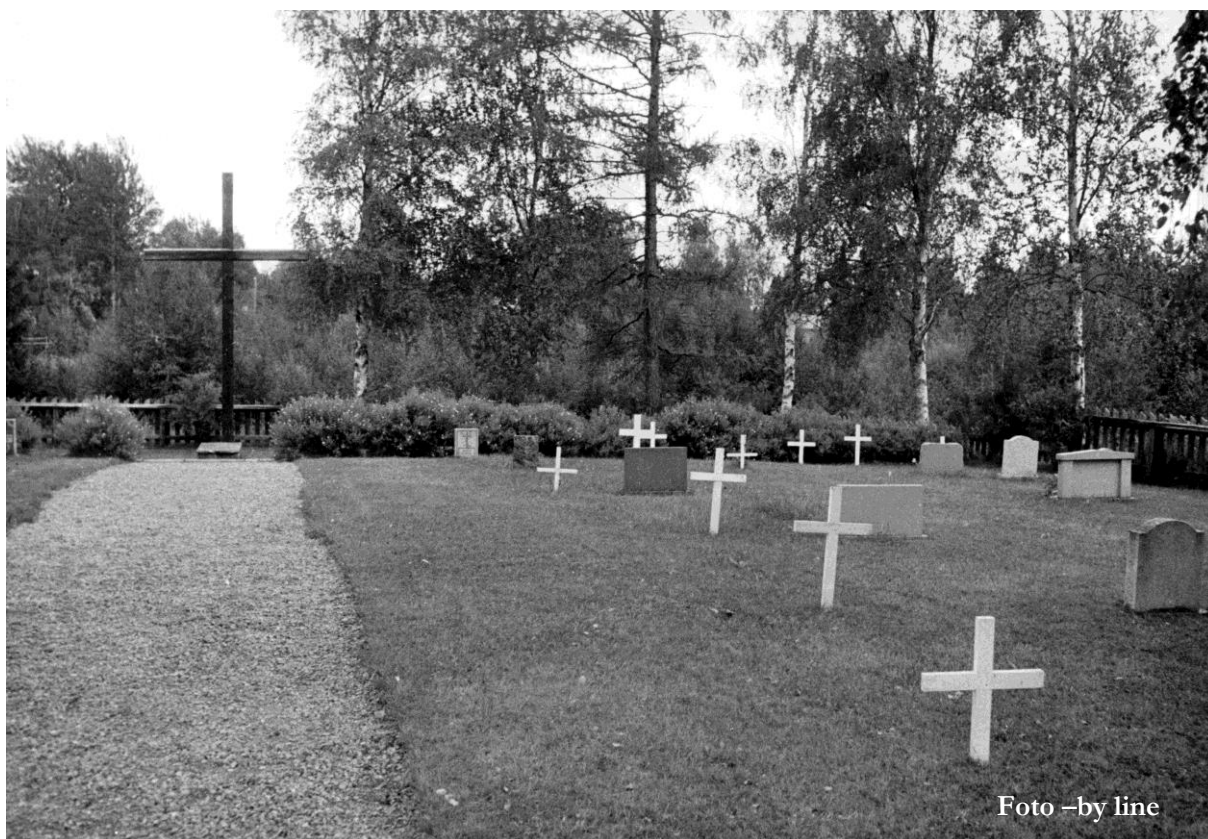
*Hävens kyrkogård efter omgestaltningen, troligen 1970-tal, Rättviks bildarkiv.*

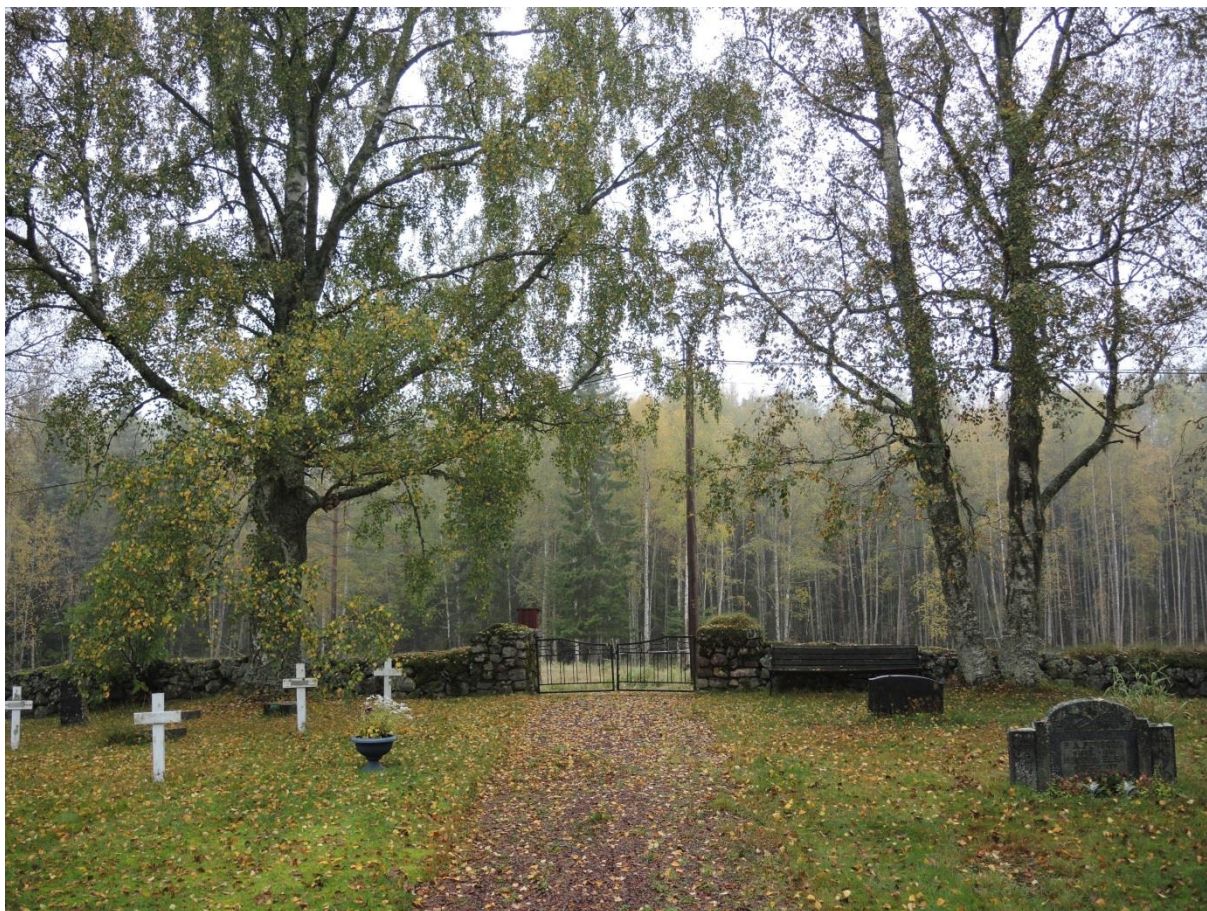
Vy mot väst på Håvens begravningsplats.

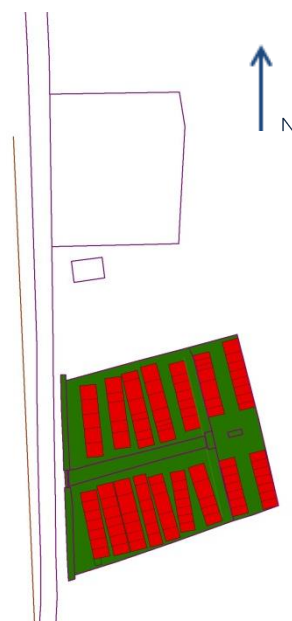
På Håvens begravningsplats finns endast linjegravar. De är placerade glest i raka linjer i syd-nordlig riktning. De allra flesta gravvårdar har inskriptionen mot öster.

*Plan över Håvens  
begravningsplats och  
tillhörande parkering.*

Kyrkogården är nära kvadratisk, ungefär 20 x 30 meter, och kan indelas i tre områden; *norra* och *södra kvarteren* samt *nedre terrassen*. De norra och södra kvarteren särskiljs av en mittlagd grusgång. Nedre terrassen är, som benämningen anger, belägen på en lägre nivå och nås via en bred skifferklädd trapp.

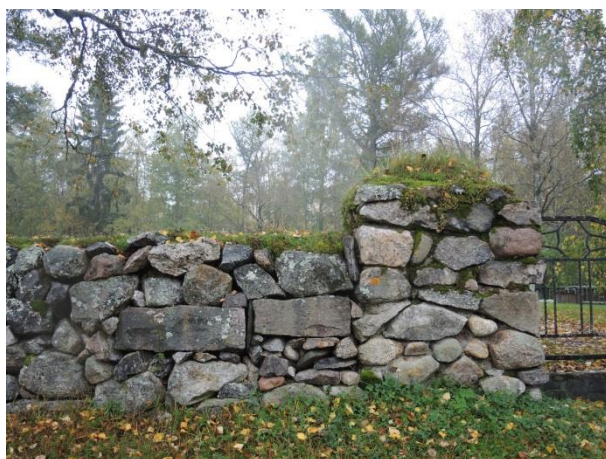
*Den kallmurade omgärdningen i väst med sten av vitt varierande storlek och form.*

Kyrkogården omgärdas på alla sidor. I väster av en kallmur med sten av varierande slag. Kyrkogårdens entré markeras av brukförstärkta murstolpar och med en dubbelgrind i svart smide. Ett skifferklätt trappsteg leder besökaren in på kyrkogården. Till stenmuren ansluter ett enkelt och lågt betsat trästaket av breda plank med snedskurna toppar.

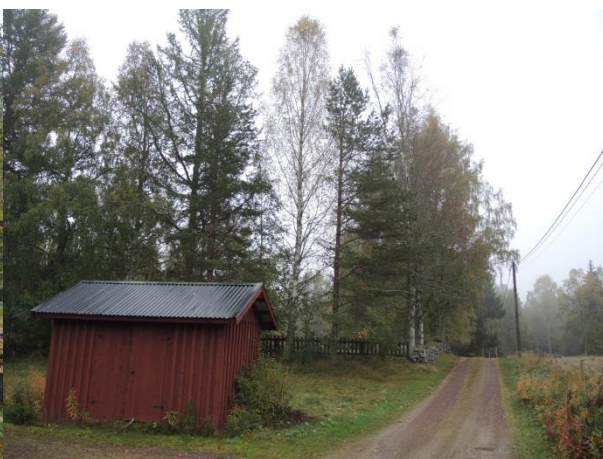
*Ekonomibyggnaden intill parkeringen norr om begravningsplatsen.*

Ekonomibyggnaden norr om kyrkogården, från omkring 1900-talets mitt, tillhör kyrkogårdens helhet och bidrar till dess kulturhistoriska värde.

Ekonomibyggnaden bör bevaras med rödfärgad panel, sadeltak och slagportar.

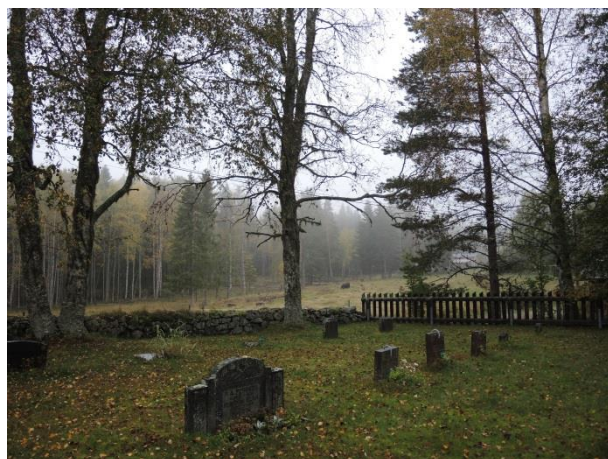
*Norra kvarteret, vy mot nordväst.*

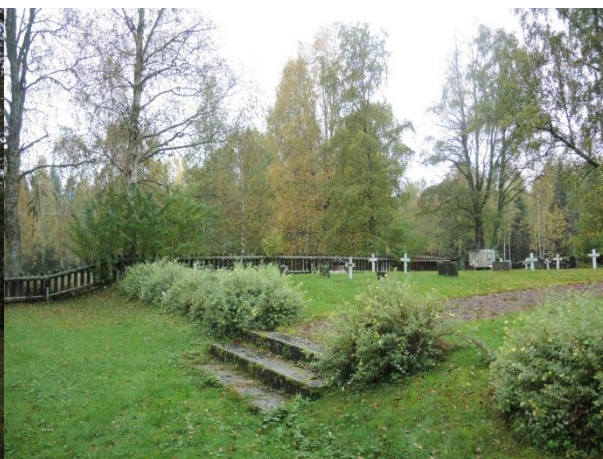
*Vy mot sydväst från nedre terrassen.*

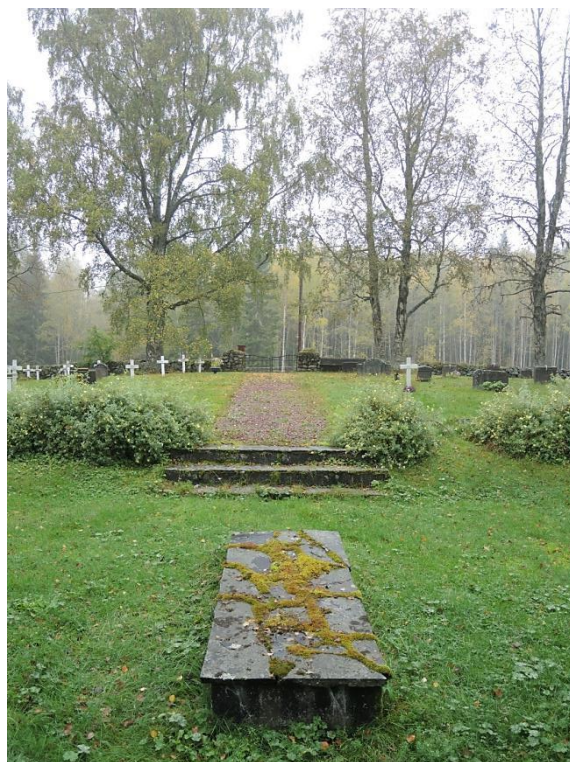
*Vy mot väst med katafalk, trapp, grusgång och entré med smidesgrind i linje.*

Kyrkogårdens helhet med symmetrisk uppbyggnad samt med beståndsdelarna skiffertrappor, grusgång, kors och katafalk bör bevaras i befintligt utförande. Det samma gäller för båda om- gärdningarna, smidesgrinden, björkarna längs muren liksom de spridda lärkträden.

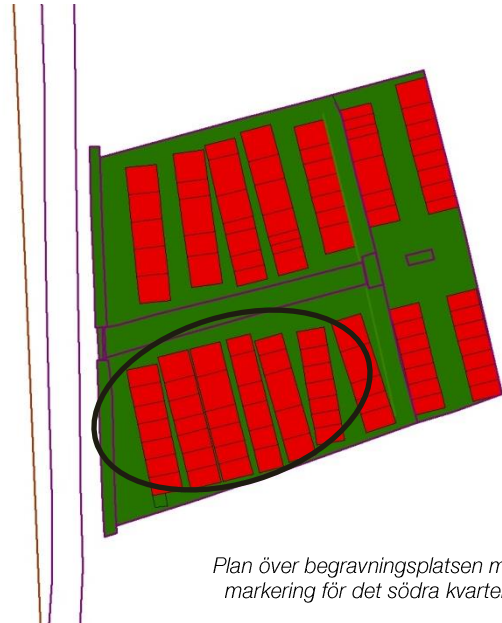
Stengravvårdarna är från 1910-tal till 1970-tal av stående gravstenar i diabas eller granit. De är av varierande utformning, men är företrädesvis av enkel ukaraktär.

Träkorsen är alla enkelt utformade av två korslagda bräder med raka avslut.

*Plan över begravningsplatsen med markering för det södra kvarteret.*

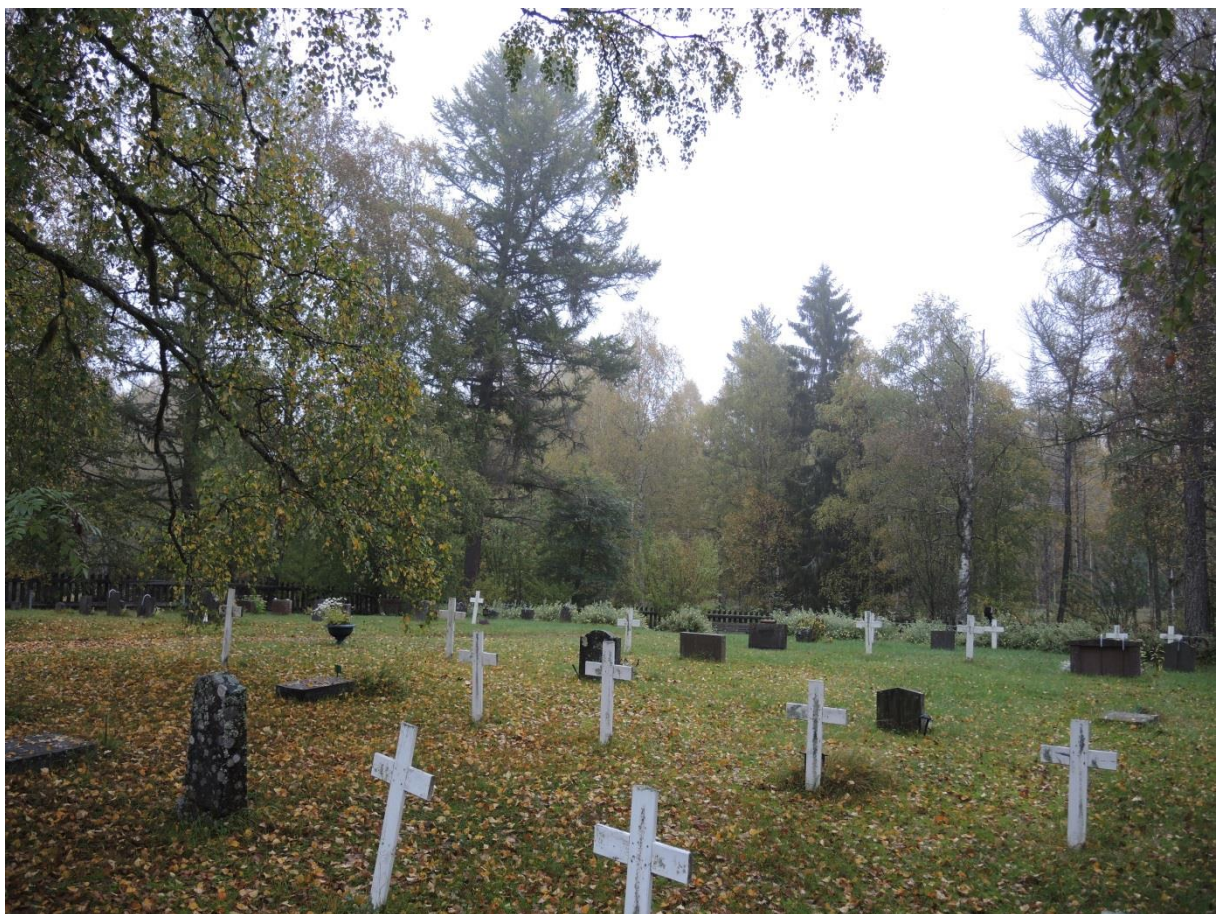
*Vy över begravningsplatsen med södra kvarterets uppblandning av vita träkors och gravstenar i förgrunden.*

Träkorsens enkelhet och färg bidrar till en ålderdomlig karaktär. Deras tillkomst i samband med biskopens besök under 1950-tal ger dem ett stycke lokalhistoria. Träkorsen i sig bedöms vara nytillverkade kring 1990-talet och saknar kulturhistoriskt värde. Bruket av träkors är däremot kulturhistoriskt värdefullt.

Gravvårdarnas glesa placering i linjer i nord-sydlig riktning vända mot öster bör upprätthållas liksom bruket av vita träkors.

Gravvårdar i form av vita träkors ersätts av liknande.

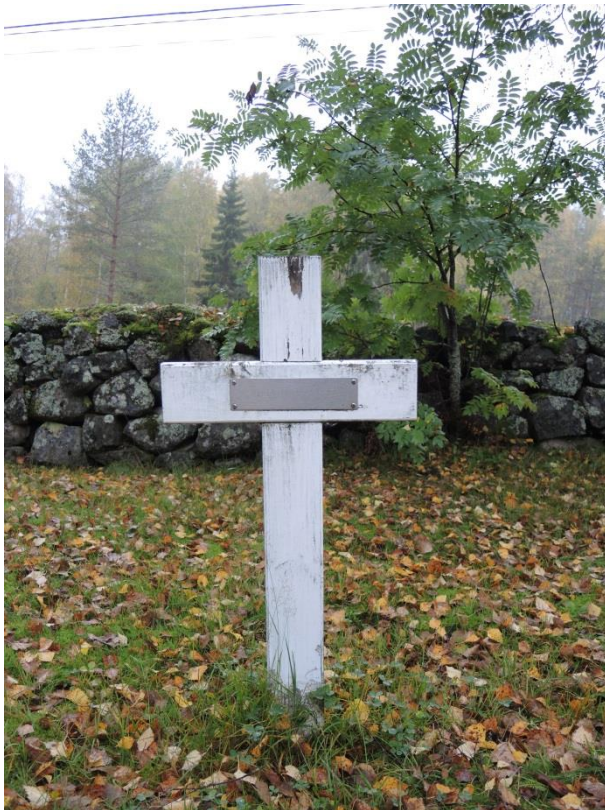
Gravvård 3 med namnet Håkansson, korset troligen från 1990-talet medan graven är äldre.

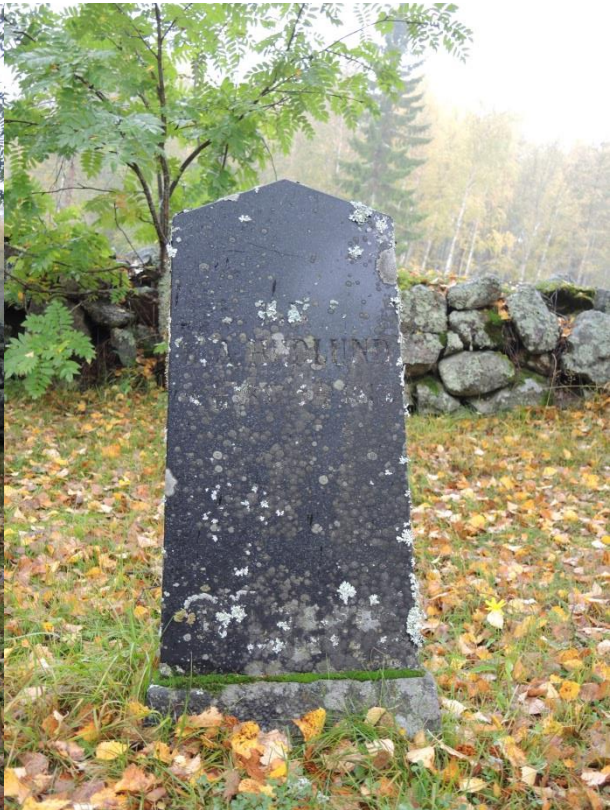
Gravvård 4 med namnet Hedlund. Gravvården är från 1913 och är begravningsplatsens äldsta. Mycket högt kulturhistoriskt värde.

Ett fåtal gravvårdar är utpekade för bevarande på grund av sin relativt höga ålder. De bör alla bevaras i befintligt utförande på idag befintlig plats.

| GRAVNR. | ÅLDER | NAMN PÅ GRAVVÅRD | KULT: HIST. VÄRDE |
|---|---|---|---|
| 4 | 1913 | Hedlund | Mycket högt |

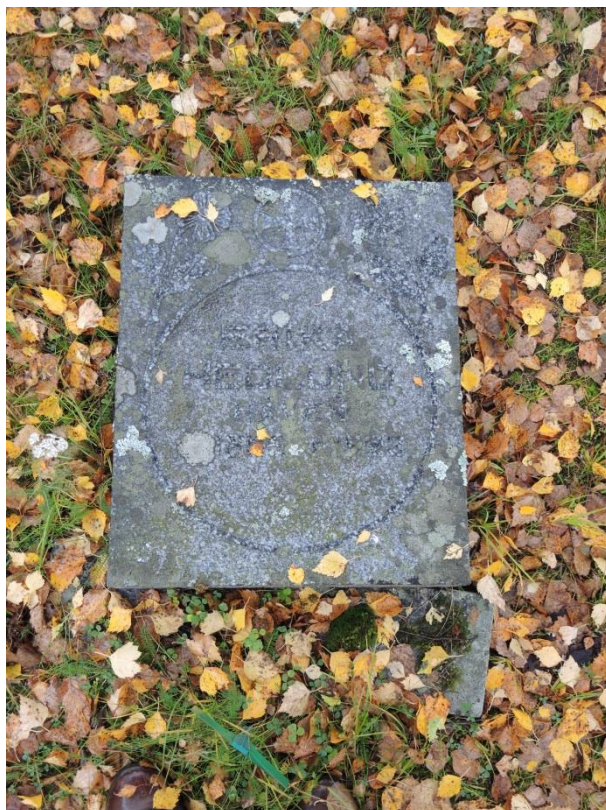
Gravvård 5 från 1923 med namnet Hedlund. Mycket högt kulturhistoriskt värde.

| GRAVNR. | ÅLDER | NAMN PÅ GRAVVÅRD | KULT: HIST. VÄRDE |
|---|---|---|---|
| 5 | 1923 | Hedlund | Mycket högt |

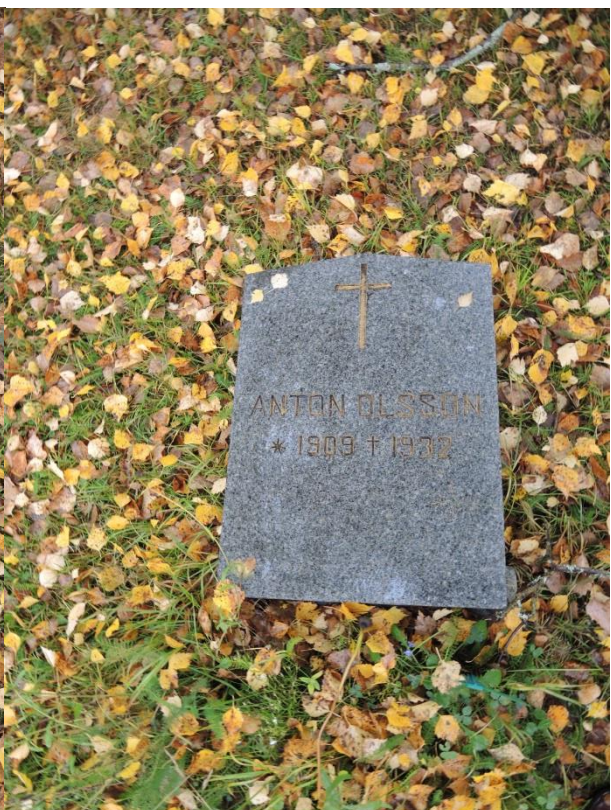
Gravvård 13 från 1932 över Anton Olsson.

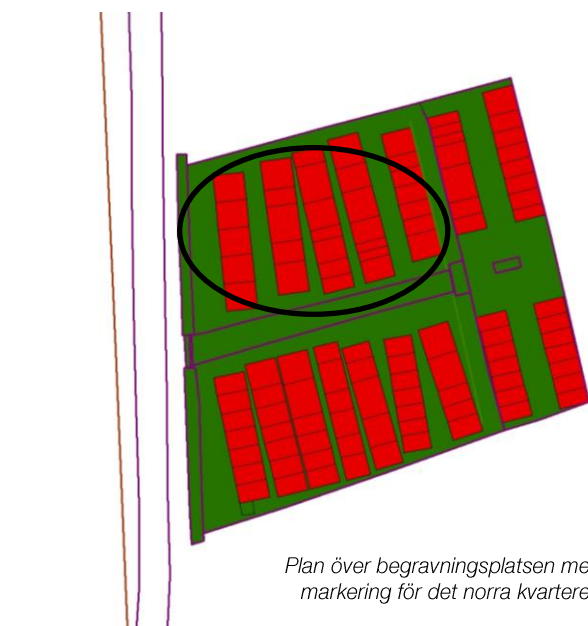
I väst finns ett fåtal hållar medan övriga gravvårdar är enhetliga, bredlåga i enkel utformning och bearbetning. De är alla av diabas samt av grå eller röd granit.

De flesta gravvårdar är från 1940-tal till 1980-tal.

*Plan över begravningsplatsen med markering för det norra kvarteret.*

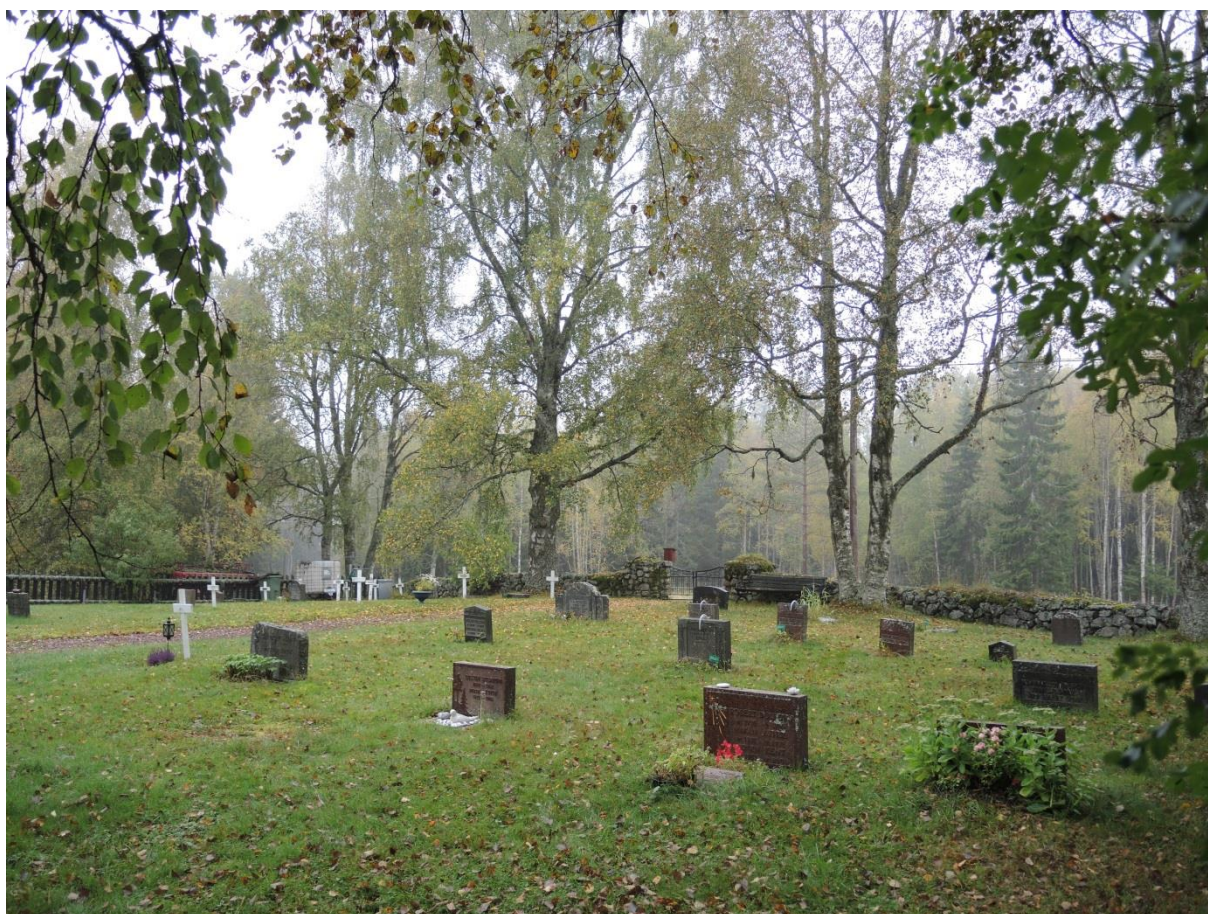
*Vy från norra kvarterets nordöstra hörn. Märk enhetligheten med enkla och låga gravvårdar av grå och röd granit.*

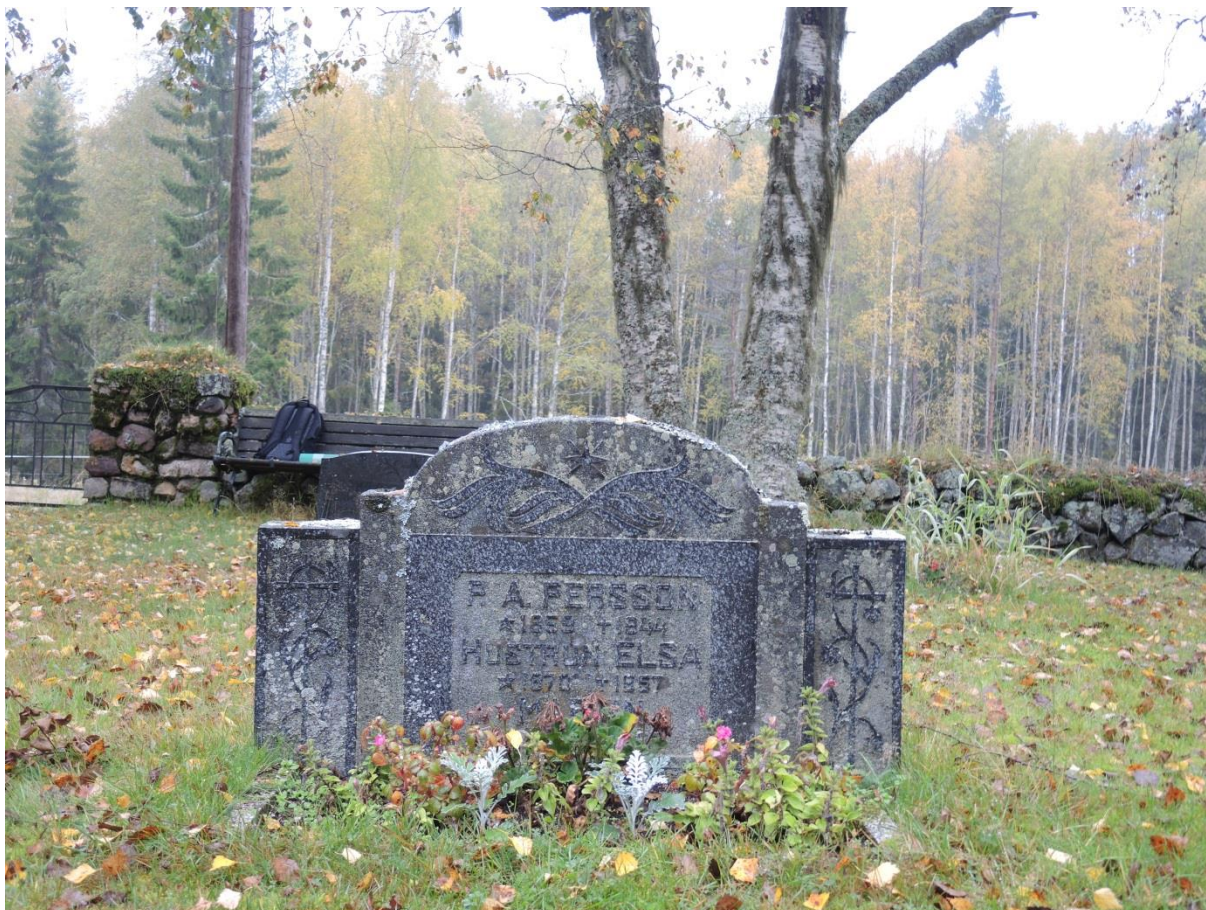
Gravvård 50 över P.A. Persson från 1944. Med sin relativt utarbetade form, dekor och Igelbergsgranit avviker den från övriga enklare gravvårdar i södra kvarteret. Mycket högt kulturhistoriskt värde.

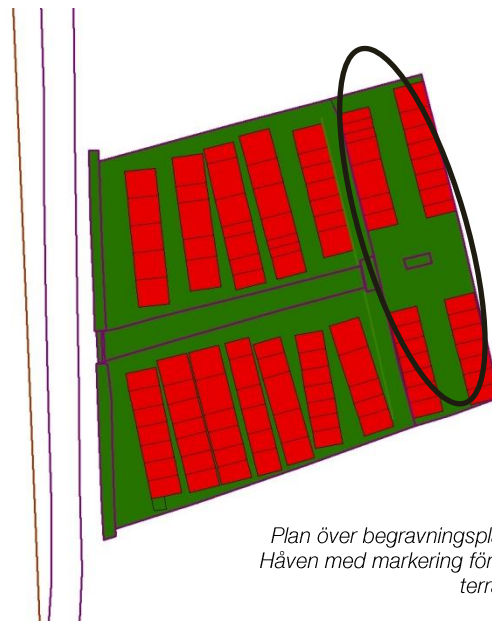
Här finns begravningsplatsens yngsta gravvårdar, från 1960-tal till 2010-tal. De är belägna i den norra delen och är orienterade mot varandra. Södra delen är outnyttjad.

Gravvårdarna är alla enkla och låga; en stenhäll, ett kors av stål och i övrigt stående stenar av granit.

*Plan över begravningsplatsen i Håven med markering för nedre terrassen.*

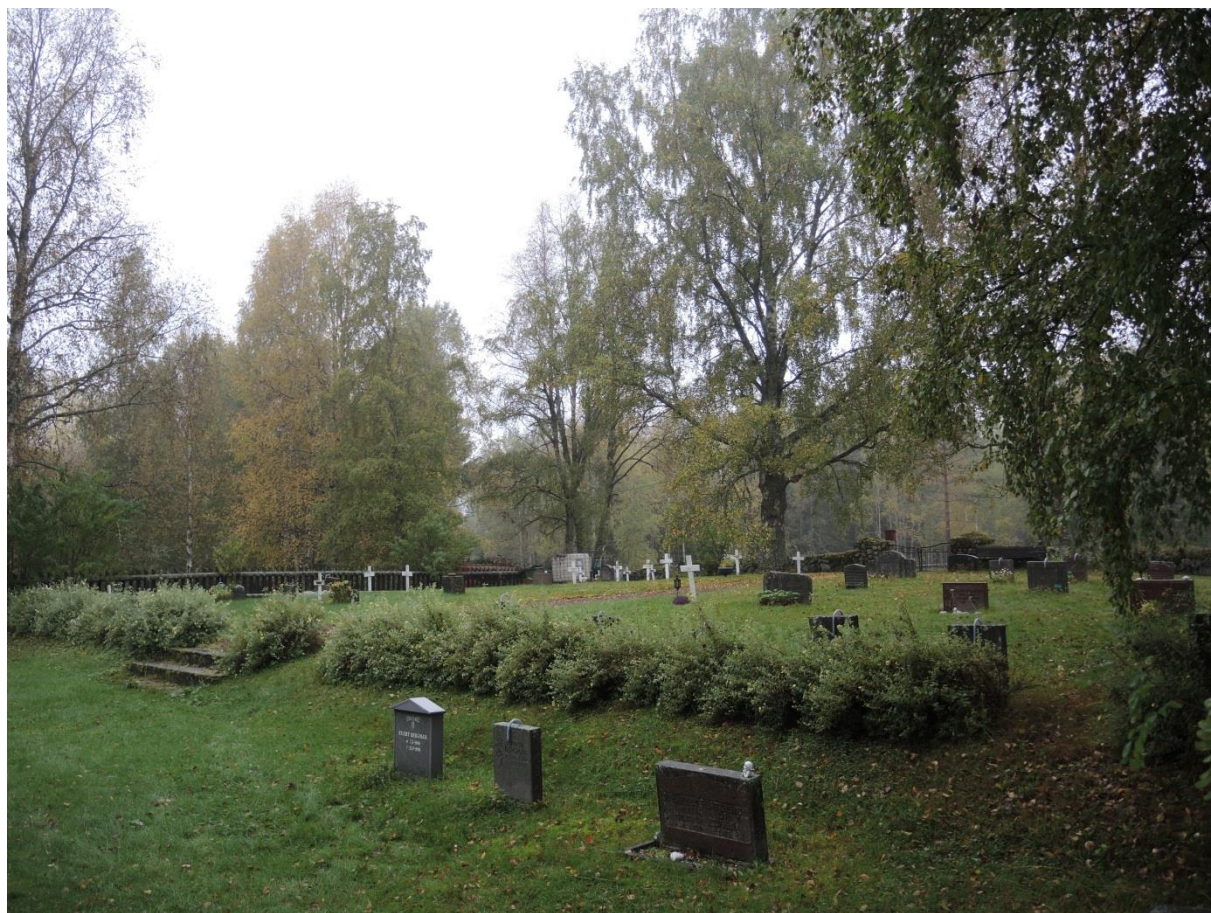
*Vy från nedre terrassens nordöstra hörn, med de västra gravvårdarna i förgrunden.*

Områdets disponering med två motsäende parallella gravrader bör upprätthållas. Gravvårdarnas låga höjd liksom enkelhet bör vara vägledande vid val av nya gravvårdar. Här finns inga utpekade gravvårdar.

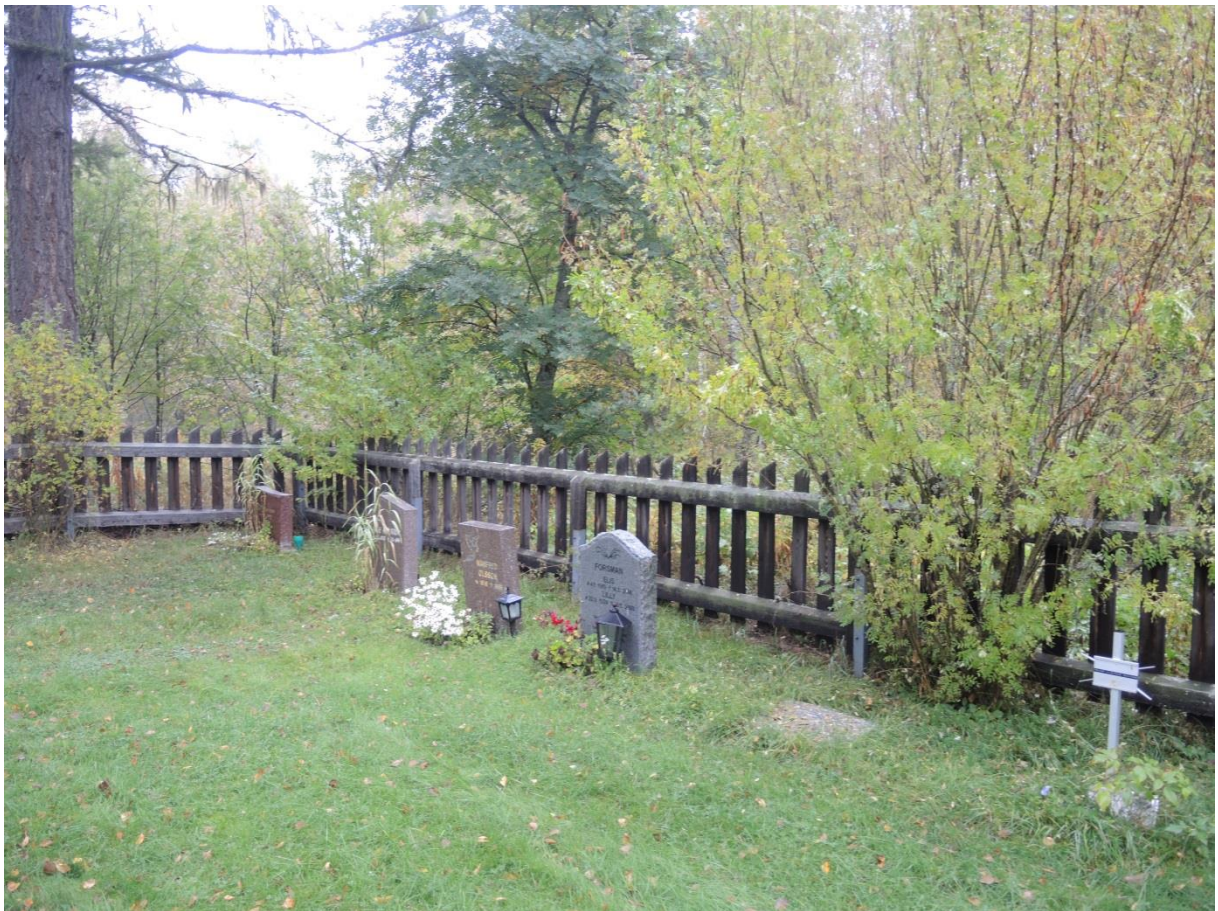
*De östra gravvårdarna på nedre terrassen.*

Nedre terrassen är lämplig för anläggningar så som minneslund eller askgravplats.
