Kulturhistorisk inventering

## **ASPEBODA KYRKOGRÅRD**

Aspeboda socken, Falu kommun

Antikvarisk rapport 2023:05

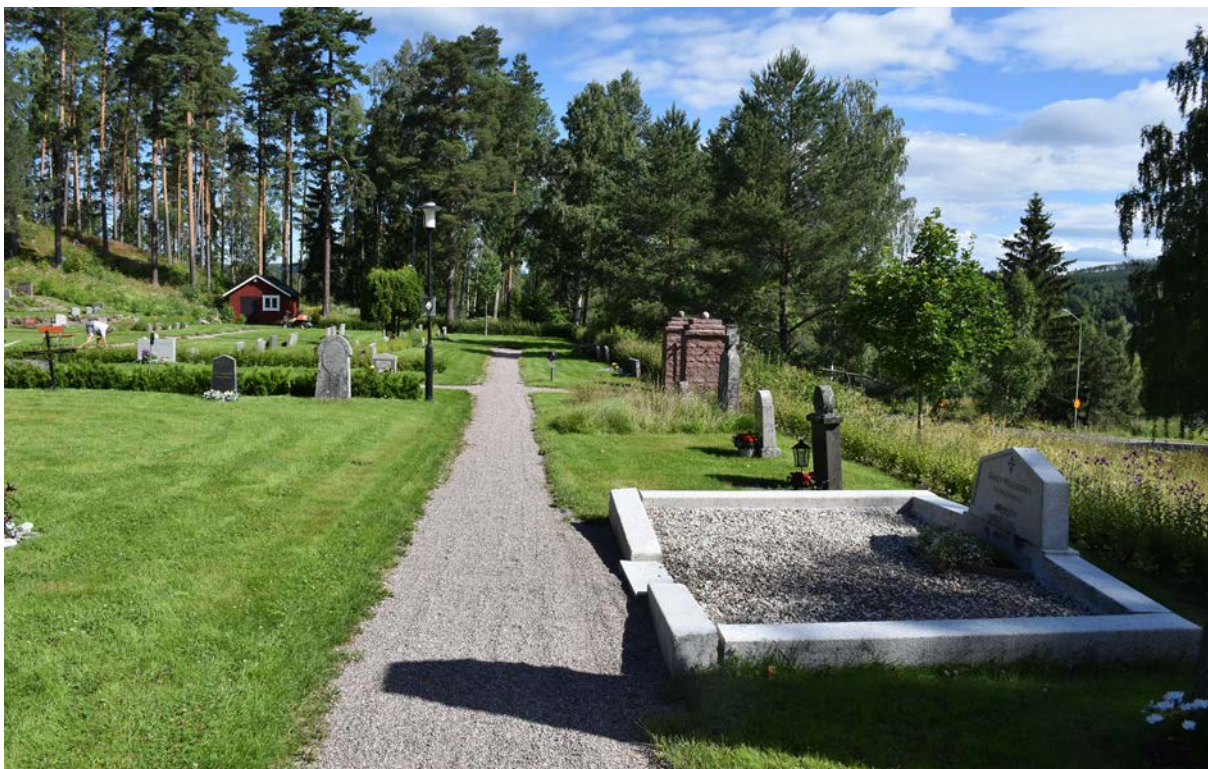
*Gångarna på Aspeboda kyrkogård är rätvinkliga och belagda med grus.*

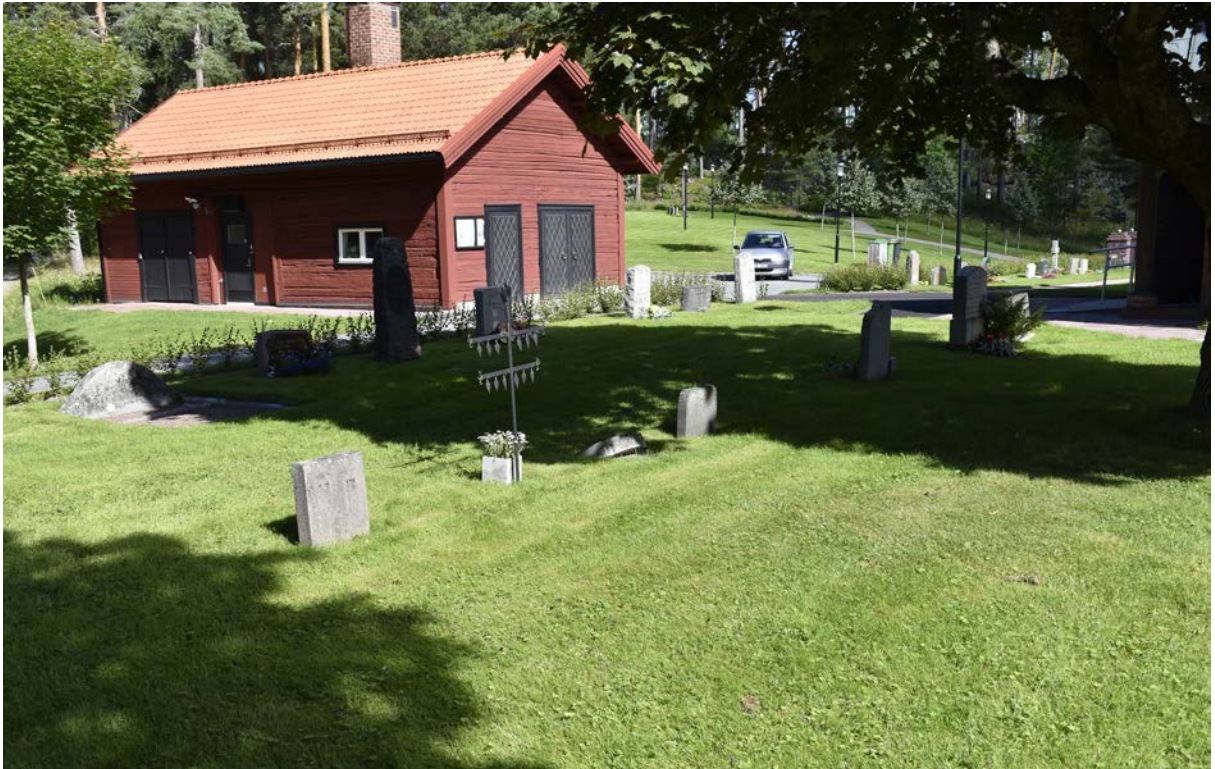
*Ekonomibyggnaderna ligger i direkt anslutning till kyrkan och har slamfärgsmålade liggtimmerstomme och sadeltak med tegeltäckning.*

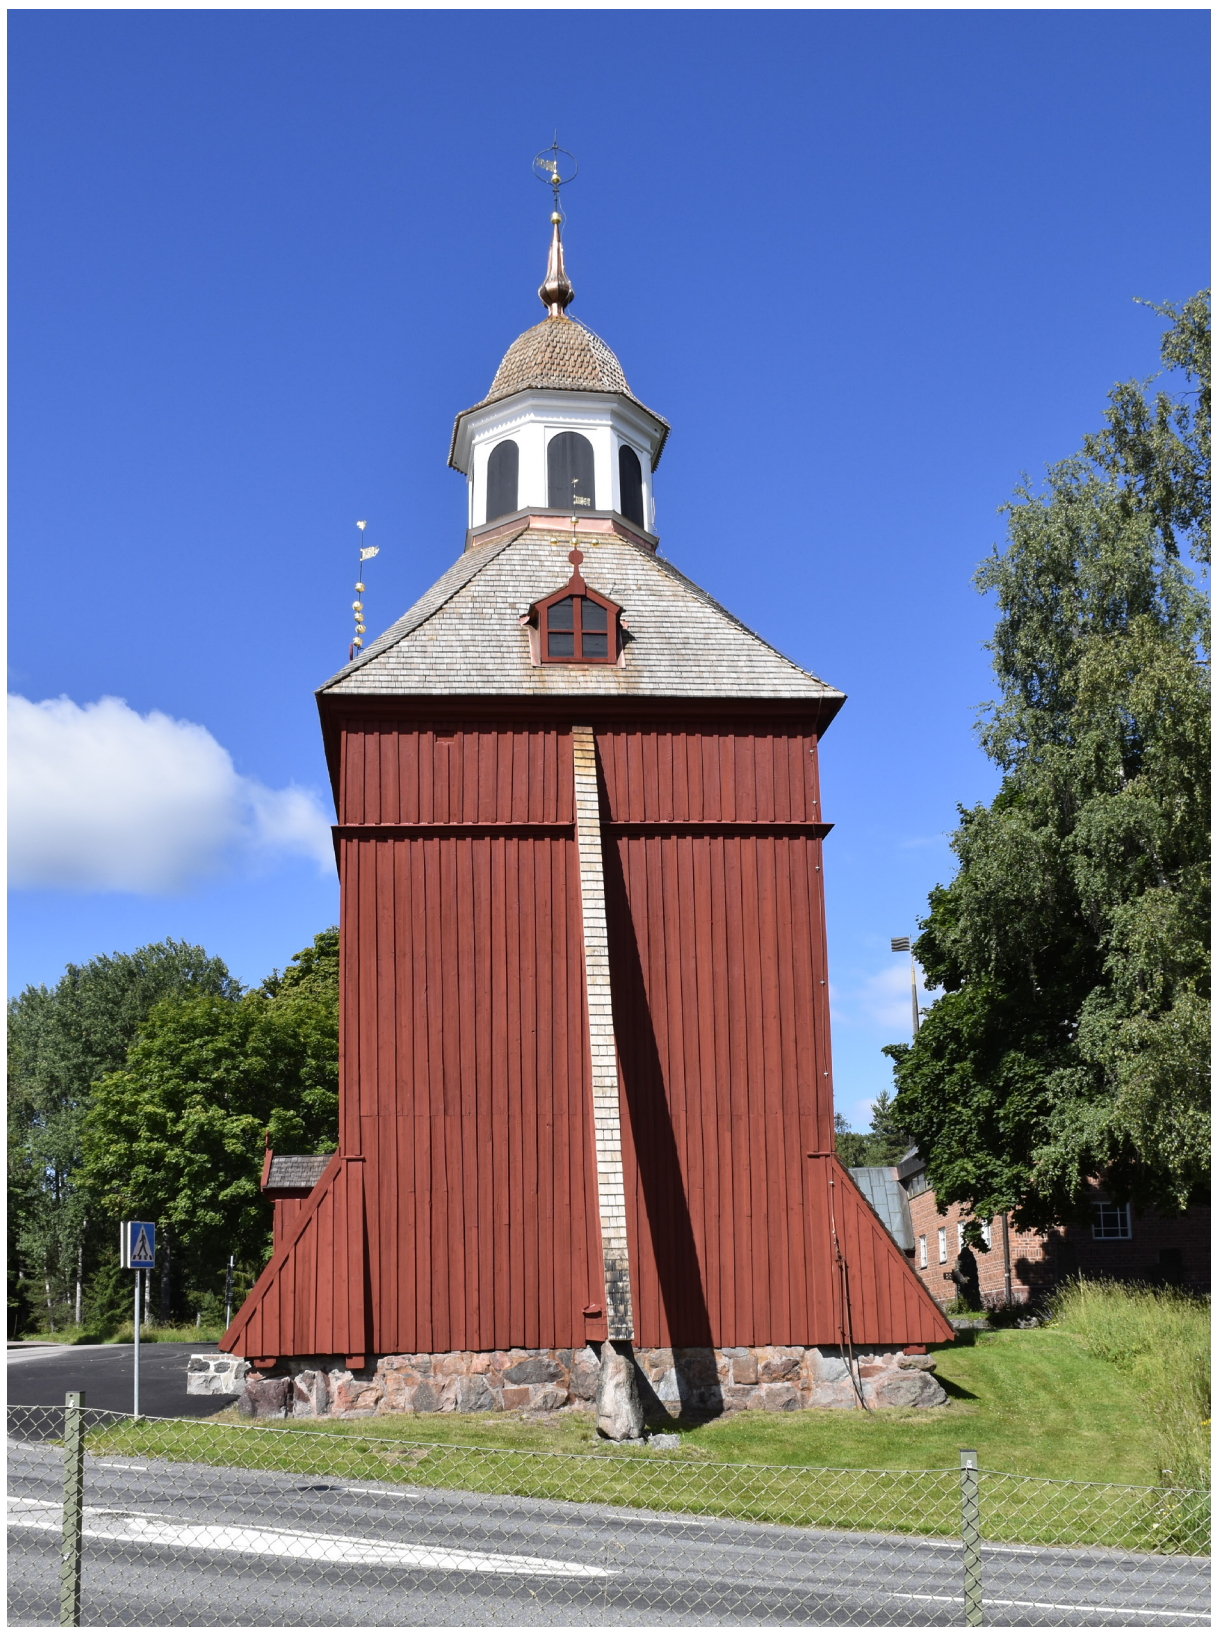
*Klockstapel vid Aspeboda kyrka, fotograferad från skolgården.*

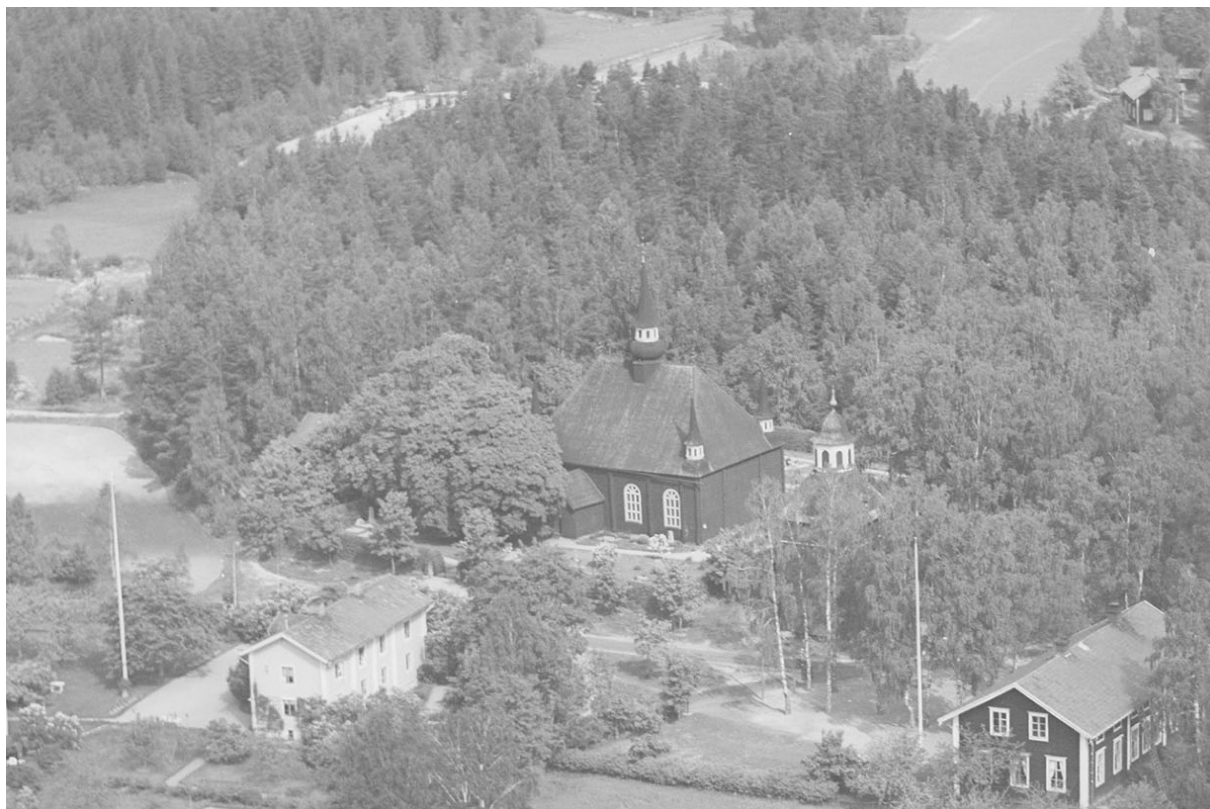
*Foto från 1935, Aspeboda kyrkogård. Utvidgningen från 1918 syns norr om kyrkan. Det framgår också att kyrkogårdens västra sida domineras av den stora lönn som fortfarande står på plats idag. Ytorna är gräsbevuxna och hela kyrkogården omgärdas av en granhäck. Flera sandgravar syns mella träden på sydvästra sidan. Parkeringsplatsen på framsidan är fortfarande inte anlagd. Där norra och östra utvidgningarna ska komma att ske är det fortfarande bara skog. Foto: Dalarnas museums bildarkiv.*

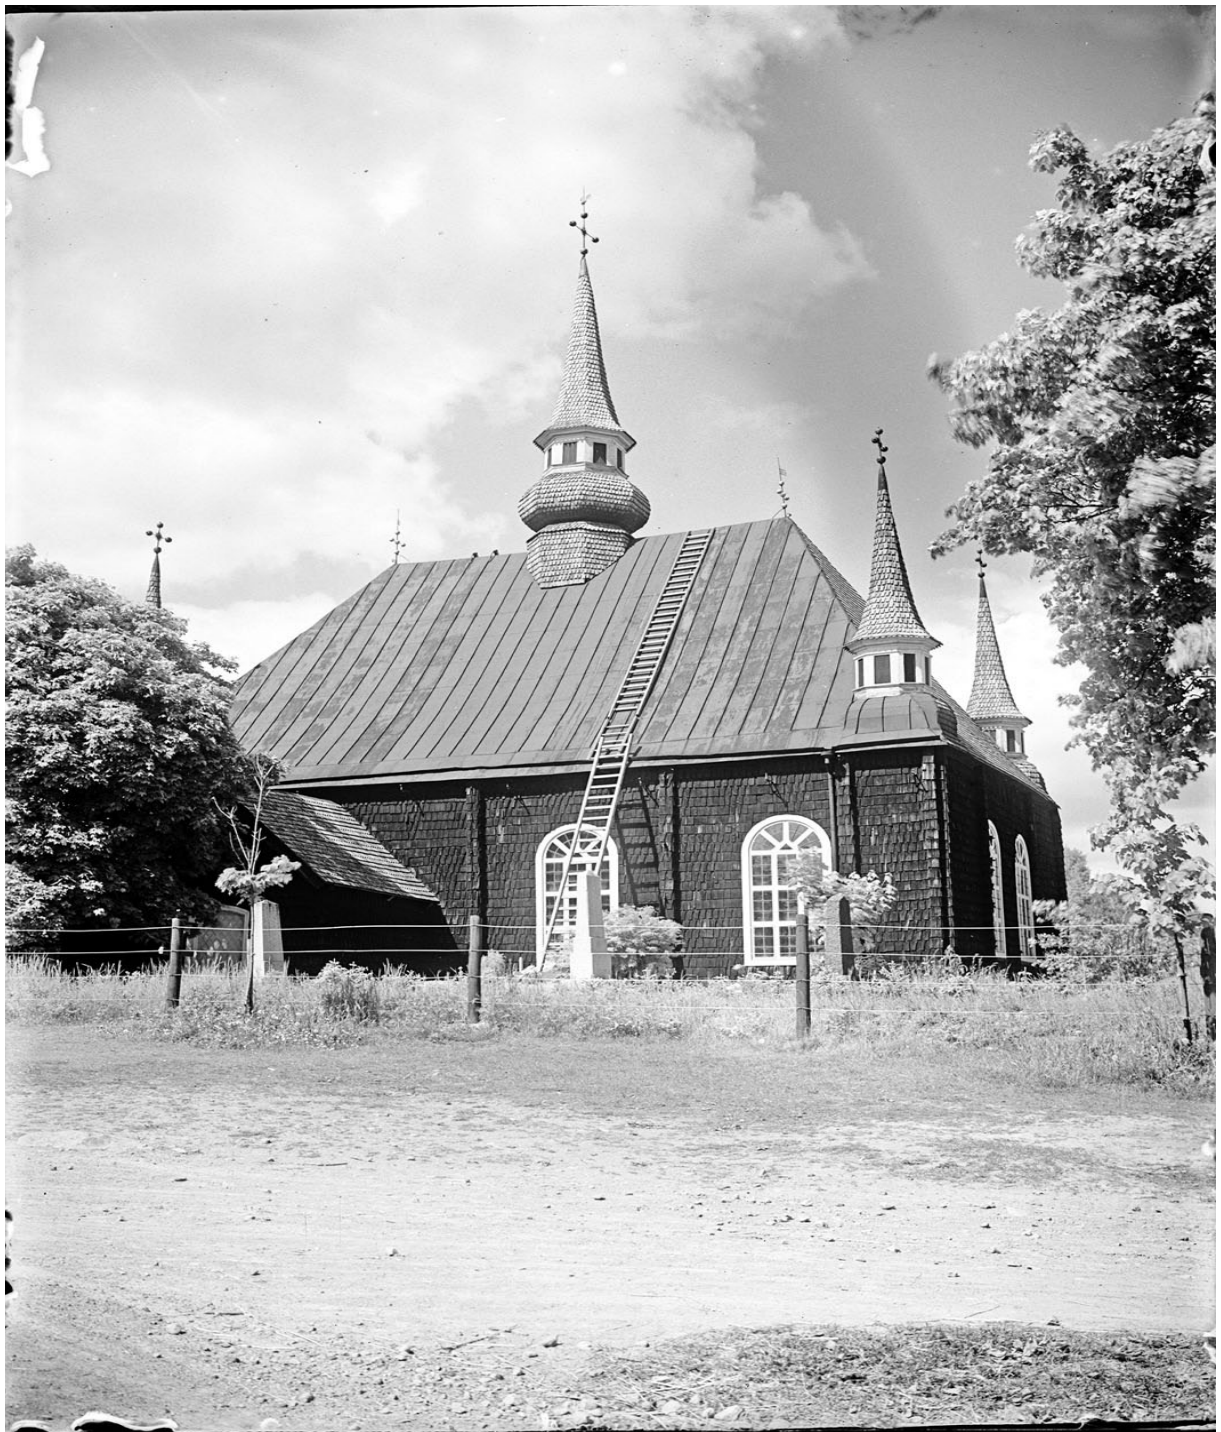
*Aspebboda kyrka, tidigt 1900-tal. Häcken som syns i bilden från 1928 har ännu inte planterats. Istället omgärdas kyrkogården av ett provisoriskt staket i trä med metalltråd mellan stolparna. Foto: Dalarnas museums bildarkiv.*

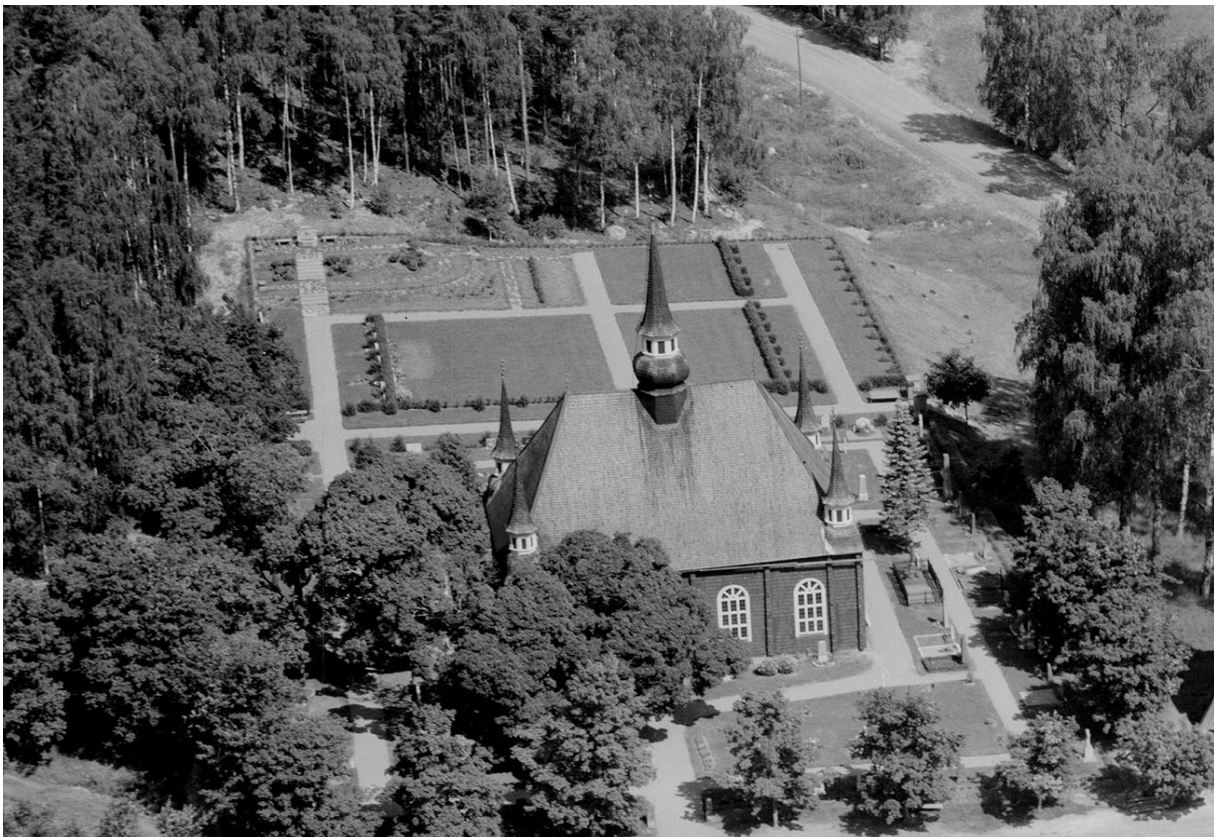
*Foto från 1953 som visar kyrkogårdens nya utbredning. Ytorna är i stort sett fortfarande tomma. På västra sidan står två rader med gravvårdar. Foto: Dalarnas museums bildarkiv.*

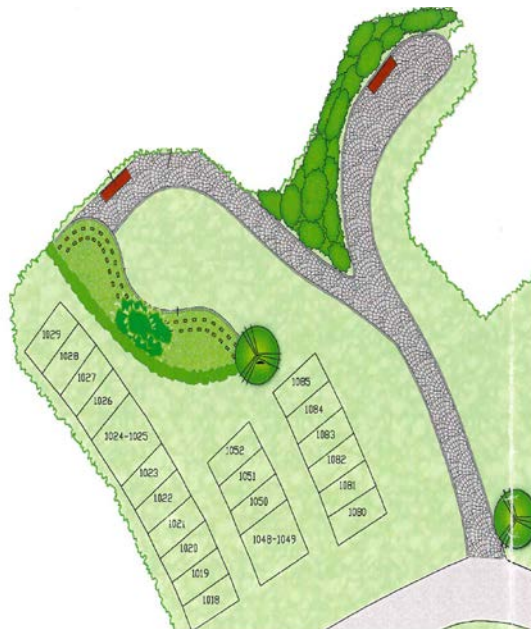
Ovan: Planen för askgravplatsen. Den mörkare gröna ytan i bildens mitt visar på askgravplatsens placering inom det område som tillkom 1978. Karta: Länsstyrelsens arkiv.

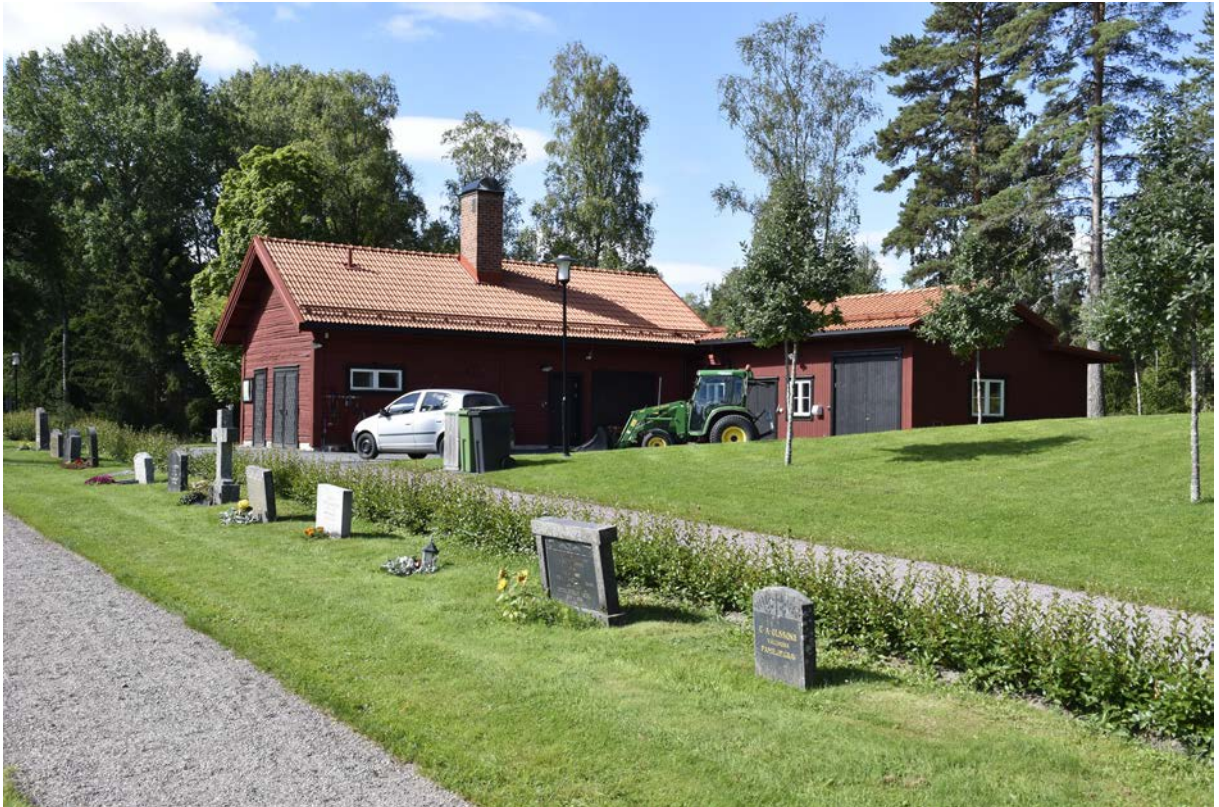
*Ekonomibyggnaderna vid Aspeboda kyrkogård står i vinkel väster om kyrkan. 1990 tillkom verkstadsdelen mot nordväst.*

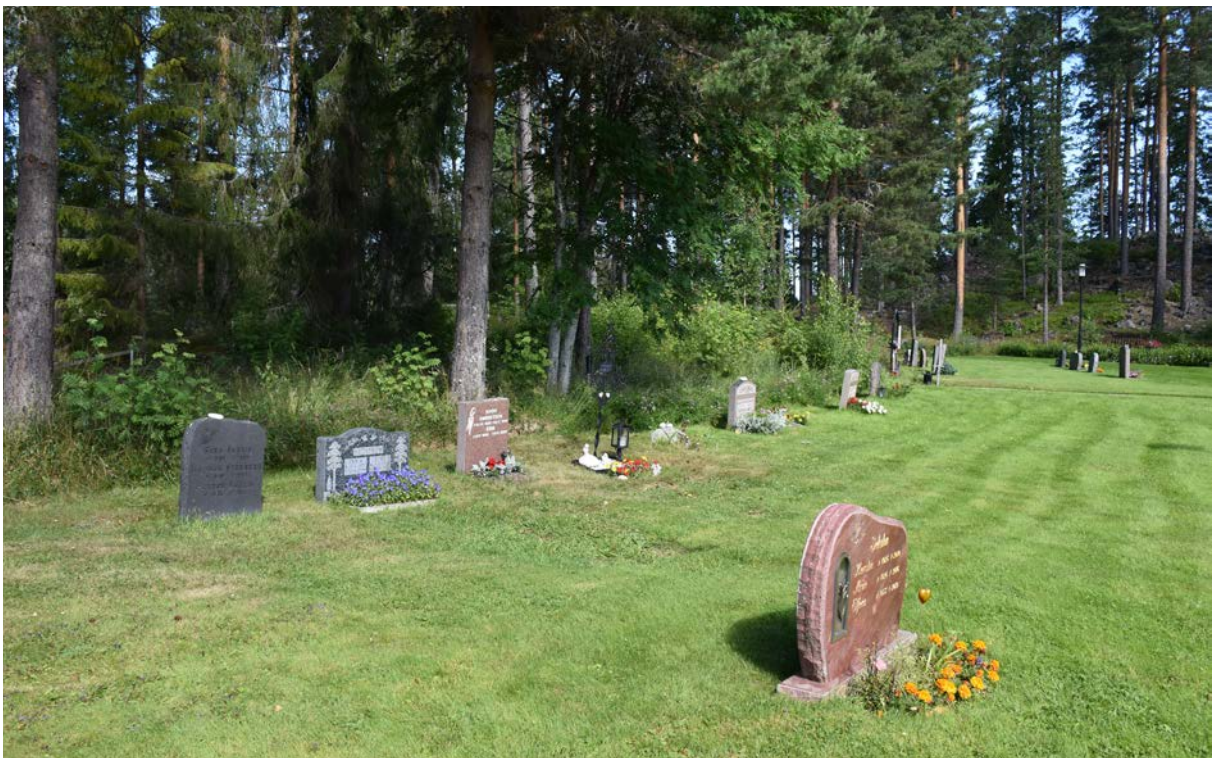
*Mjukt svängda gravrader och grästäckta ytor utan gångvägar eller ryggäckar utmärker det nyaste området på Aspeboda kyrkogård. Gångsystemet som planerades 1978 kom aldrig att bli av.*

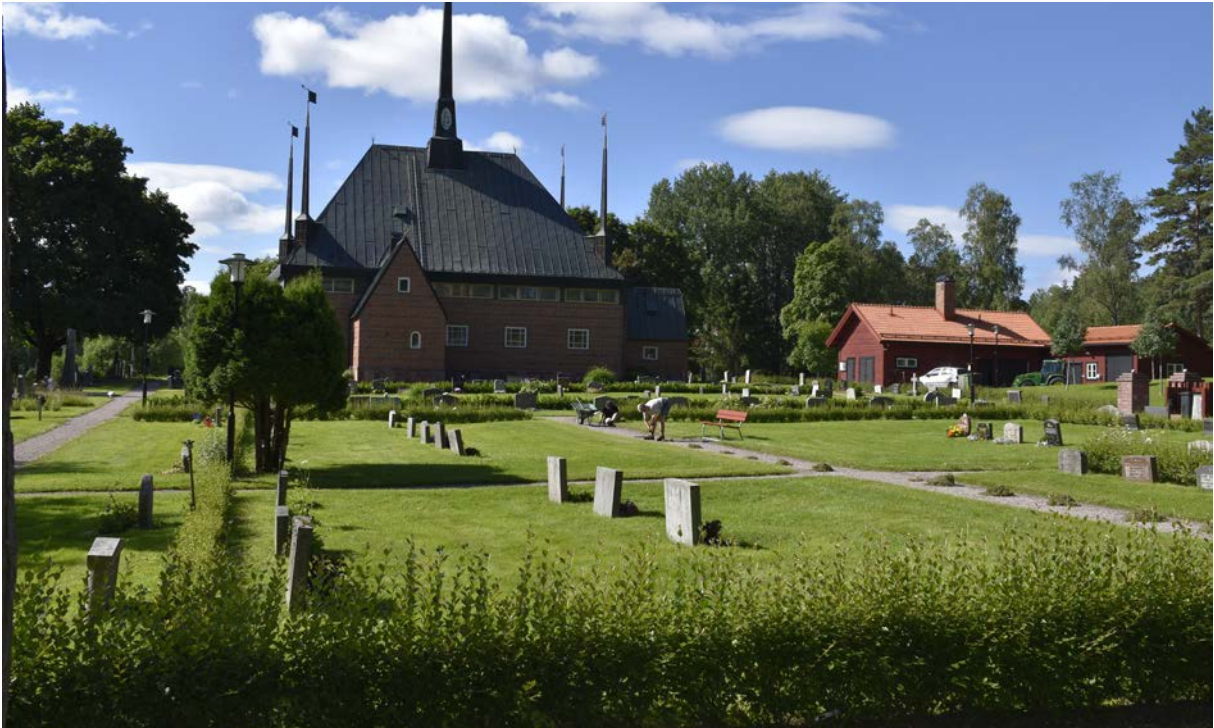
*Trots att Aspeboda kyrkogård utvidgades åt norr under modernismen är strukturen med rygghäclar inte dominerande. Ytor-  
na är istället öppna och grästäckta, någonting som anspelar på kyrkogårdens äldre delar.*

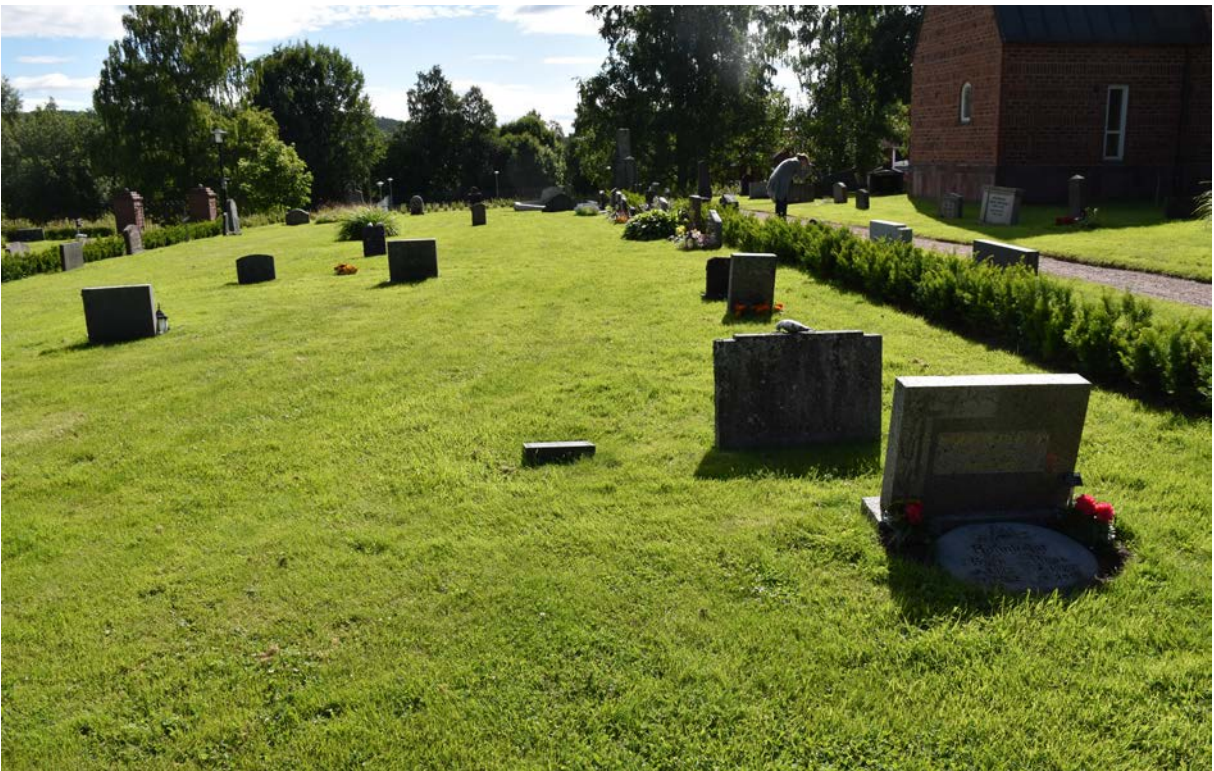
*De allmänna varvens gravvårdar har en efter en plockats bort och strukturen är inte längre tydlig.*

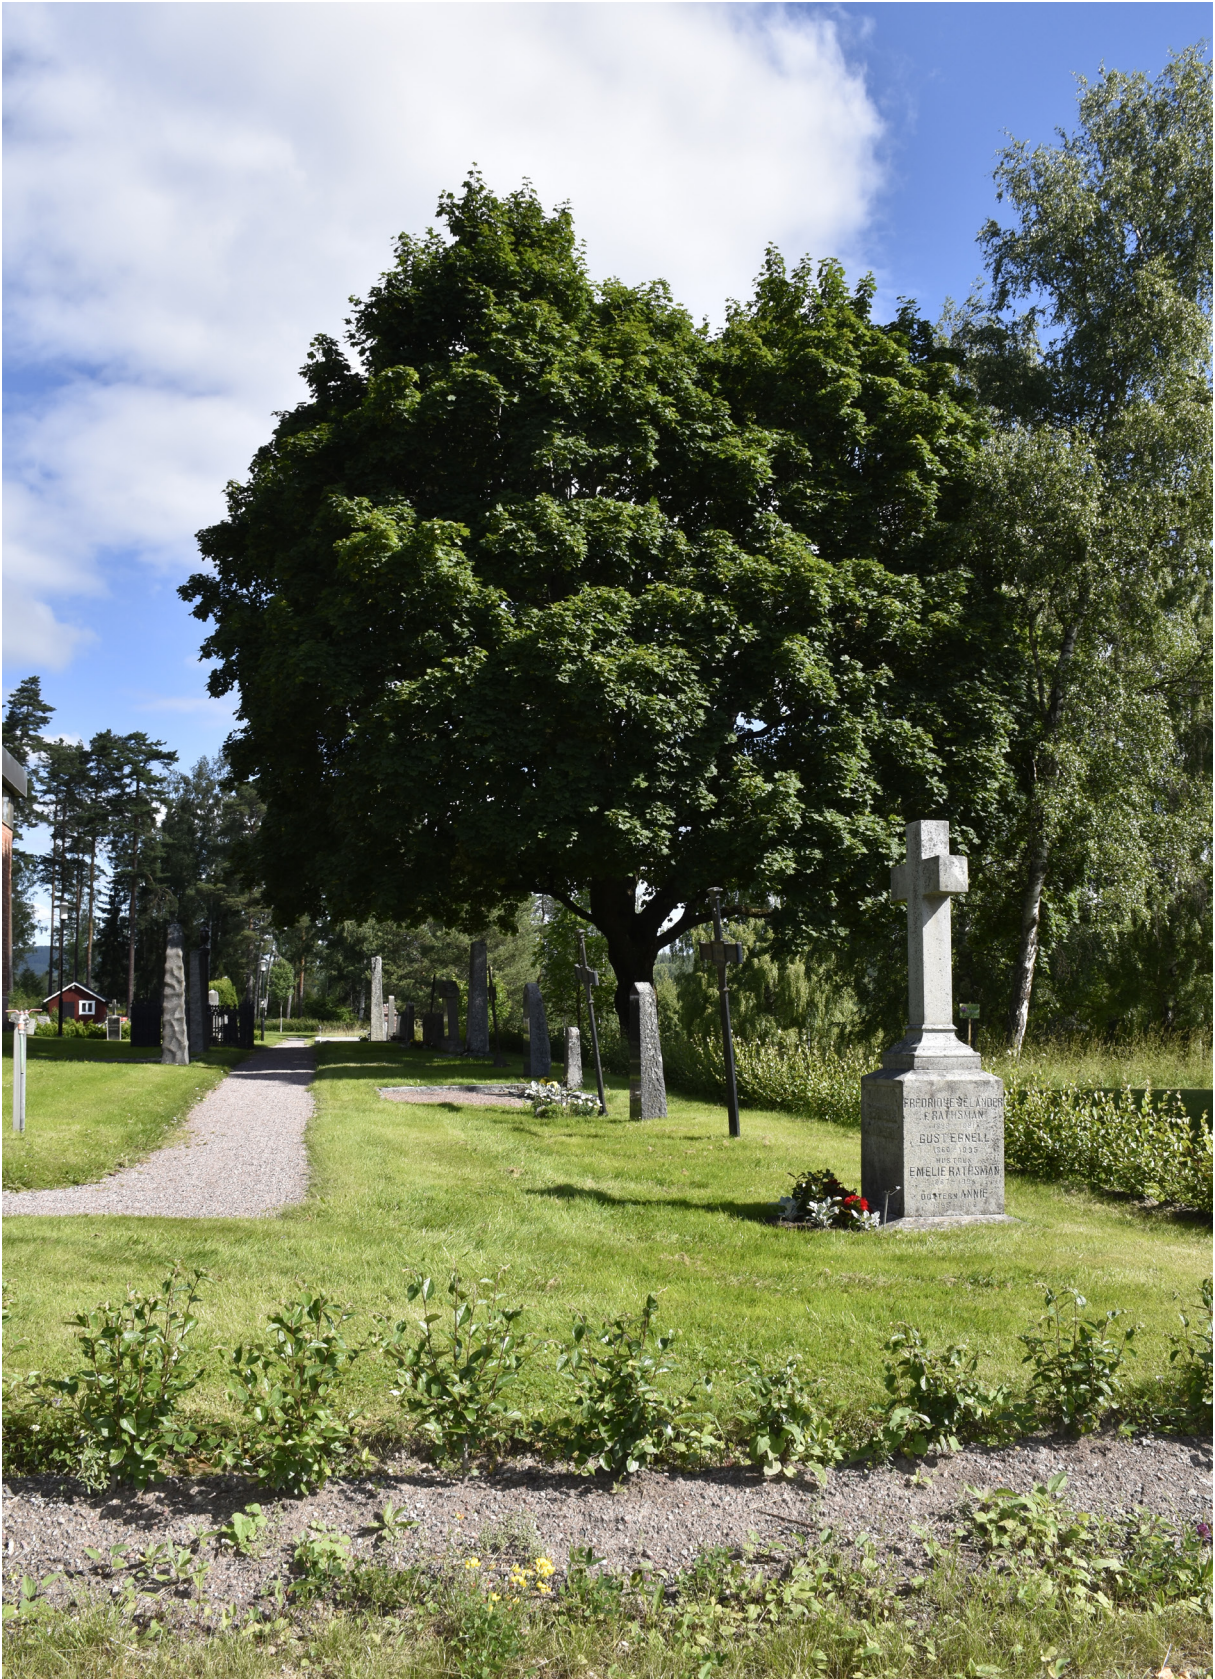
*Påkostade köpegravar, samtliga utpekade för sina kulturhistoriska värden. Dessa gravvårdar representerar systemet med köpegravar kontra allmänna varv, dessa speglar ett socialt differentierat samhälle med tillhörande gravskick.*

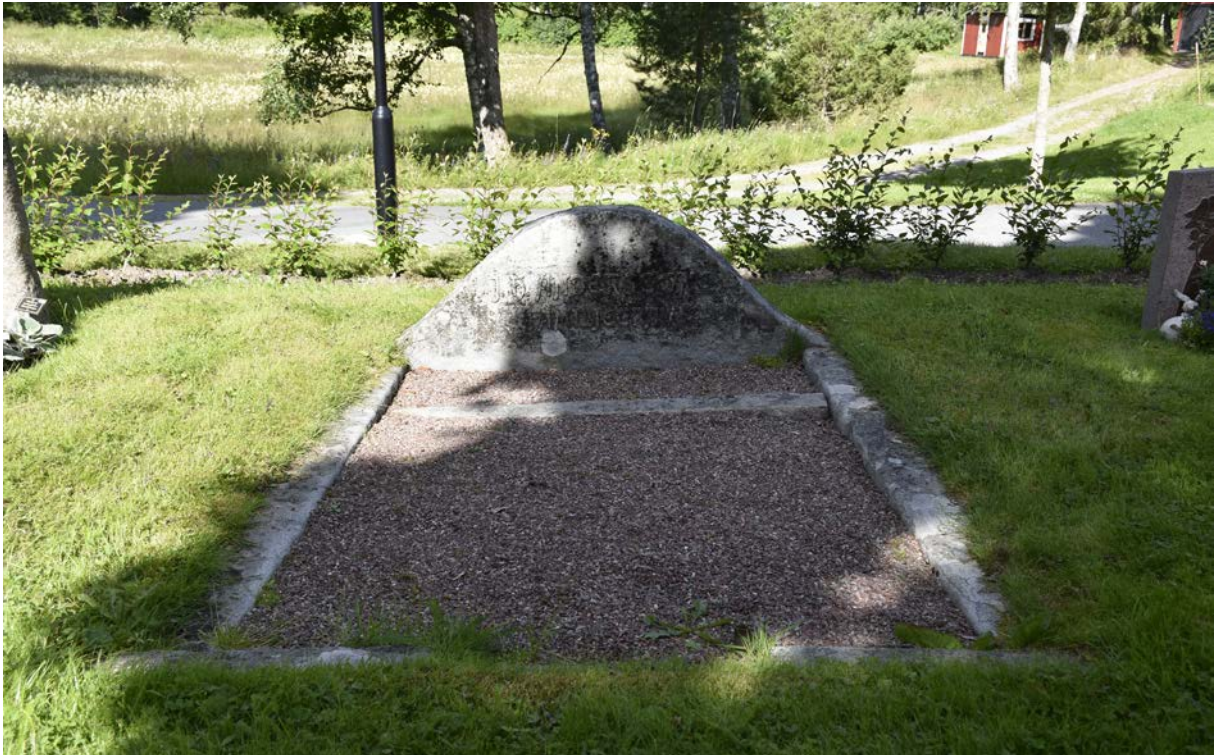
*På äldre fotografier syns flera grus- och sandgravar på kyrkogården men i dag finns bara tre kvar.*

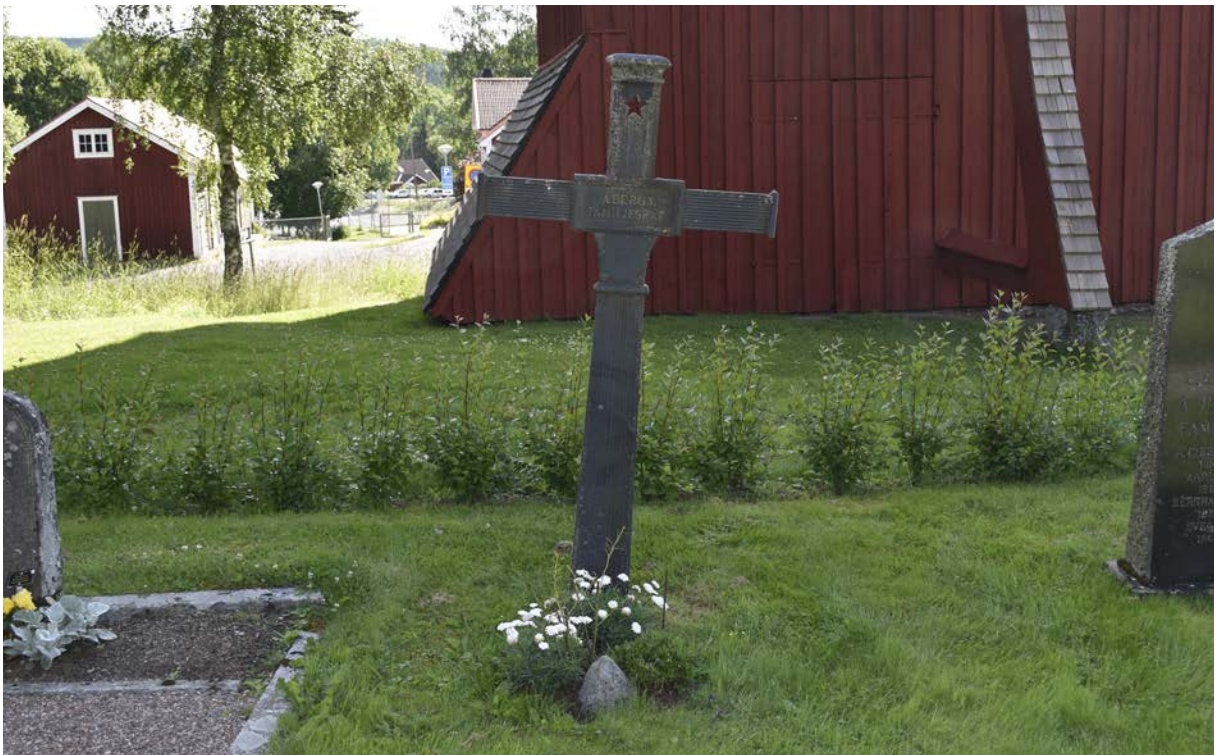
*Gjutjärns korsen på Aspeboda kyrkogård är mest troligt gjutna på Falu nya gjuteri. De har samtliga tillskrivits ett mycket högt kulturhistoriskt värde eftersom de kan berätta om kopplingen till Faluns industrihistoria.*

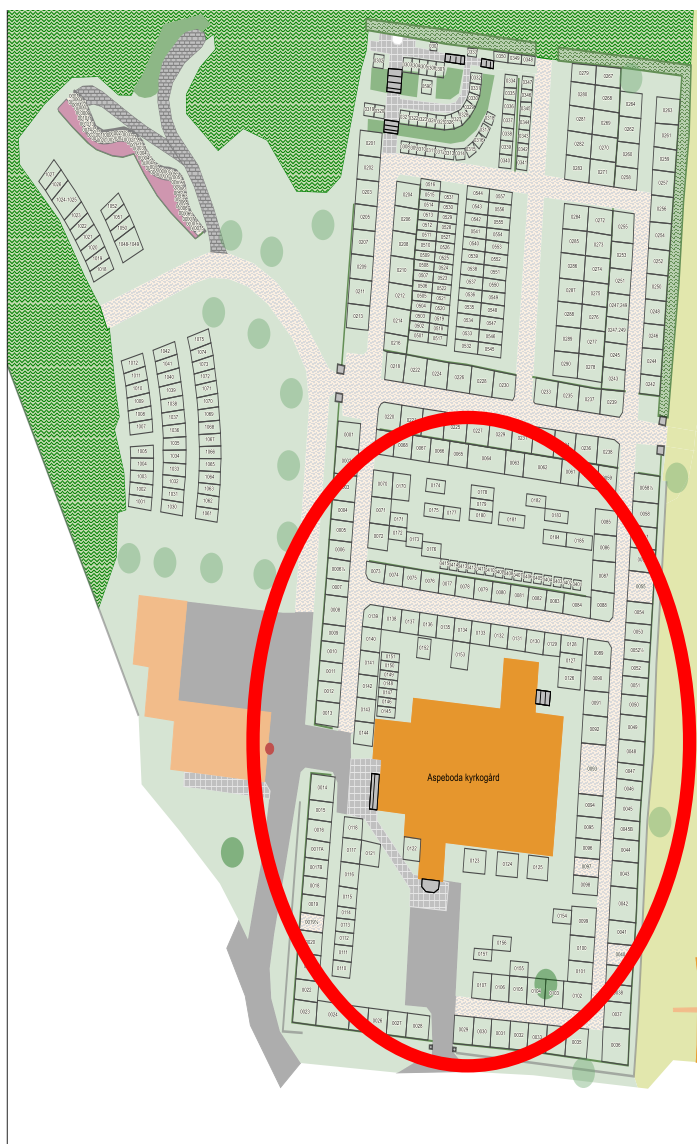
## OMRÅDE 2

Fyrkantiga kvarter inom ett rätvinkligt grusbelagt gångsystem. Kyrkogårdens nordvästra hörn har en avvikande utformning med trappsystem i röd sandsten, etage, vattenbassäng i röd sandsten och urngravar.

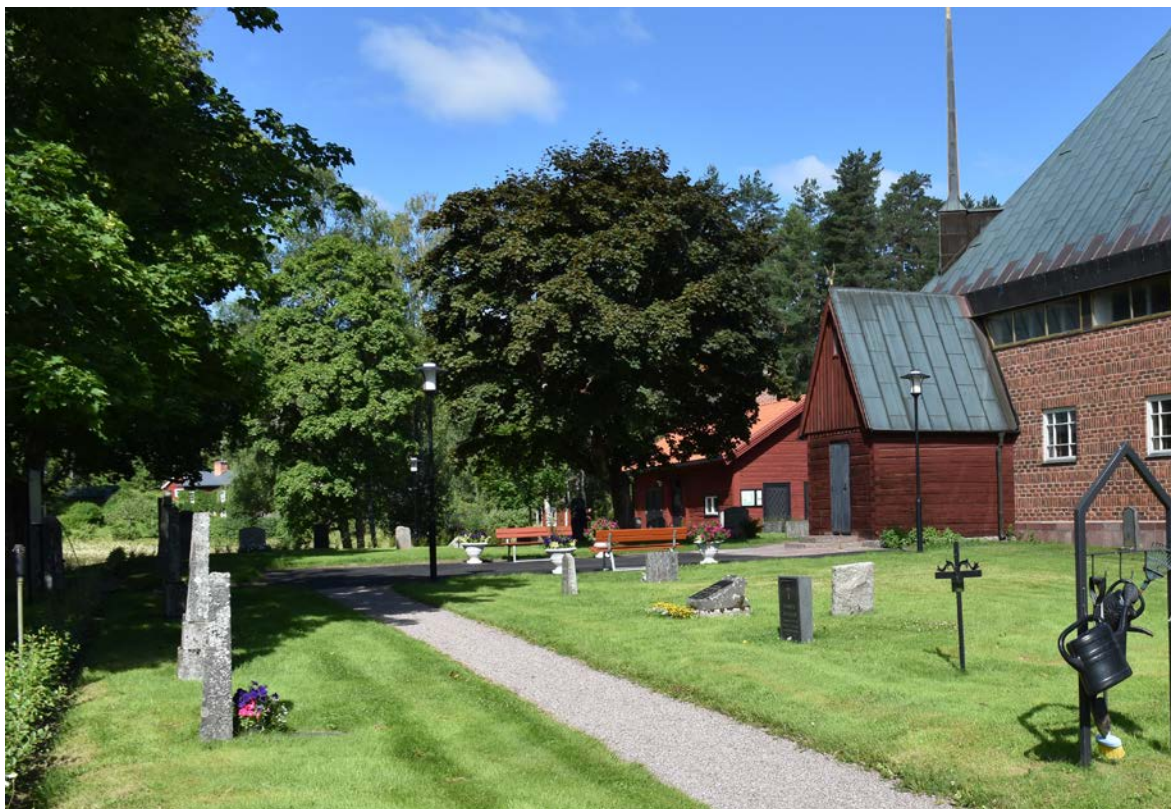
*Ovan: Köpegravar på varsin sida om gången inom område 1, den äldsta delen av kyrkogården.  
Nedan: Intill koret ligger flera påkostade gravvårdar med sandbäddar och exklusiva material. Här finns också kyrkogårdens allra äldsta gravvårdar från 1700- och 1800-tal.*

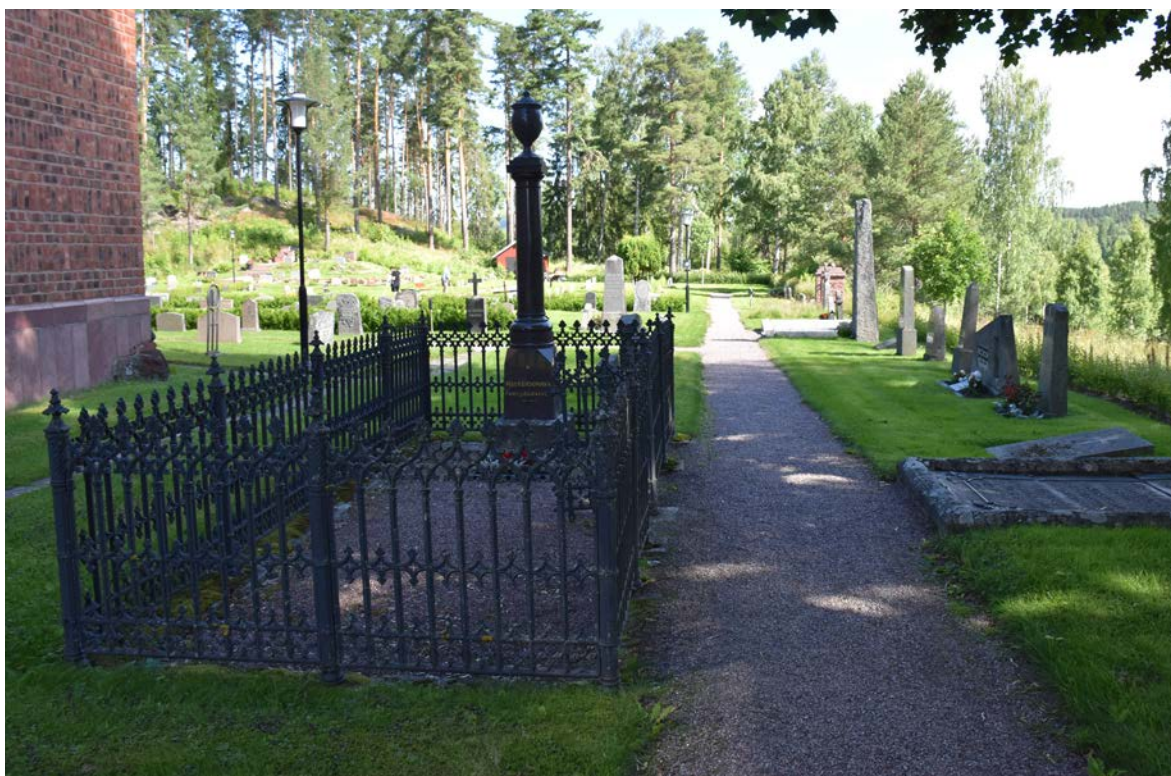
*Ovan: Inom området från 1919 finns rester efter ett allmänt varv. Ett fåtal gravvårdar står fortfarande kvar inom området.*

*Nedan: Område 2, från 1949, med breddlåga modernistiska gravvårdar.*

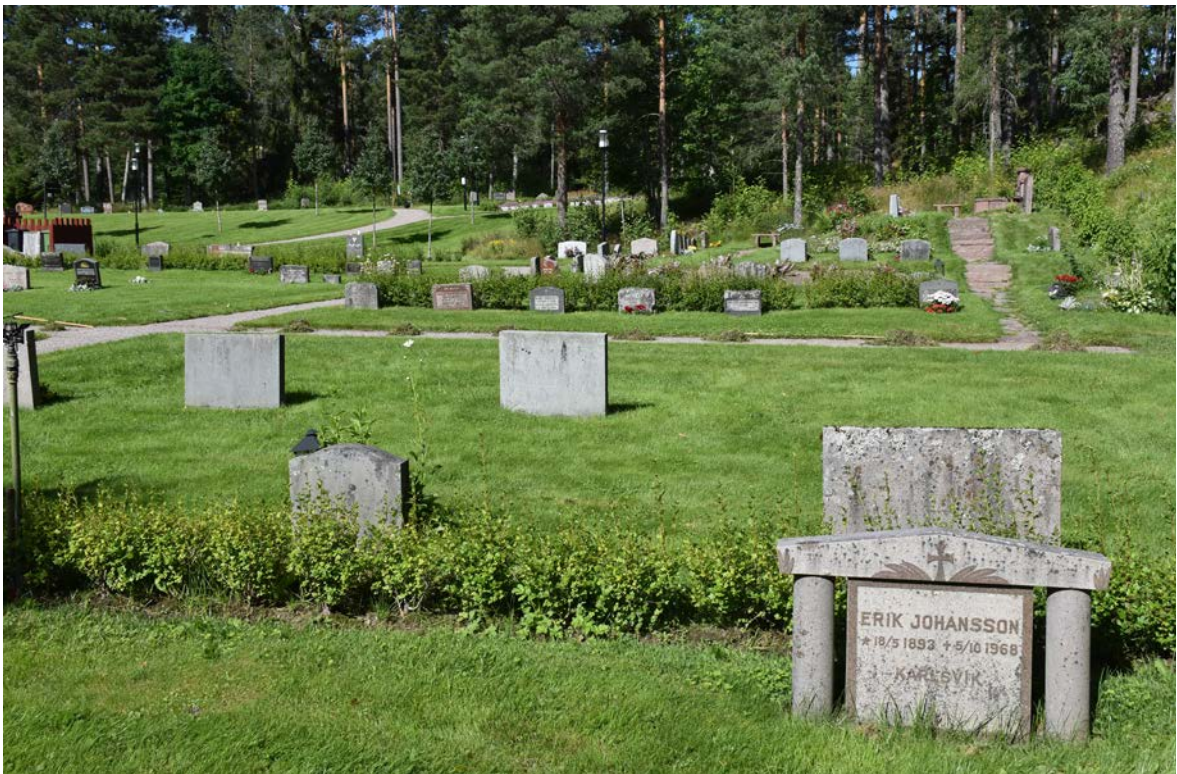
*Berg i dagen ställde krav på egen utformning för det nordvästra hörnet. Trappsystem, bassäng och gångvägar av sandsten.*

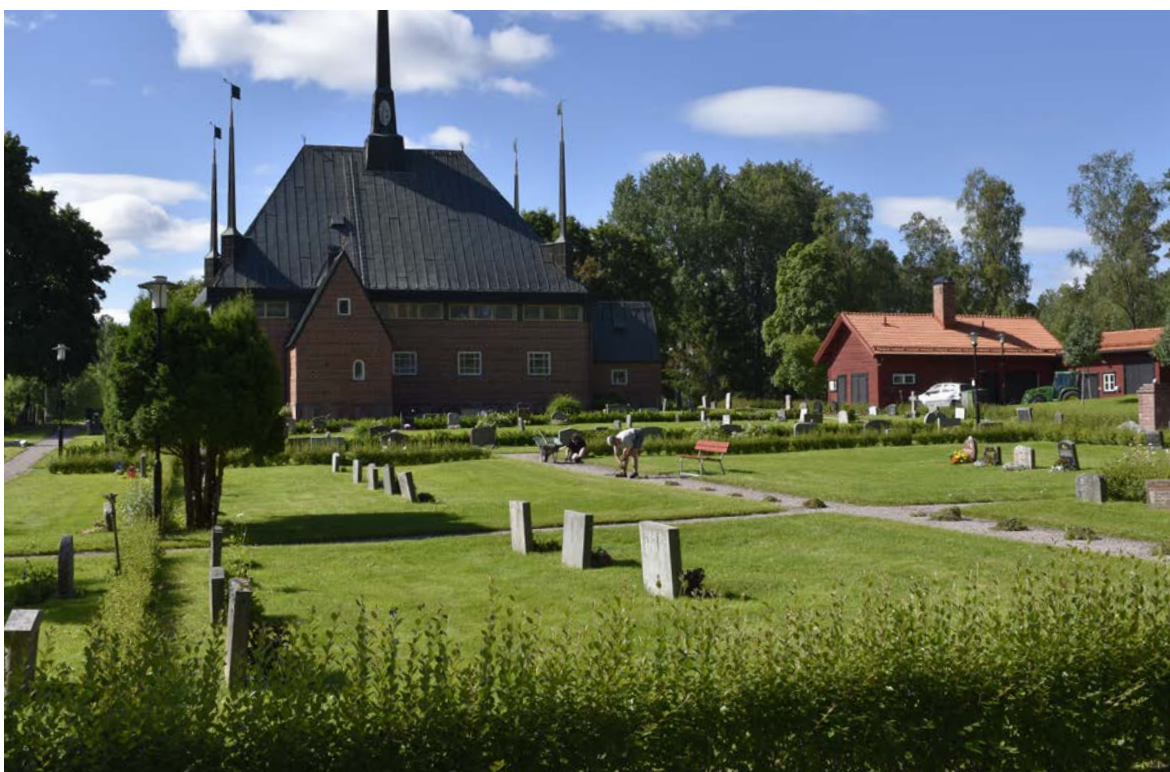
*Öppna gravgårdar omgivna av ett fåtal rygghäckar inom området från 1949.*

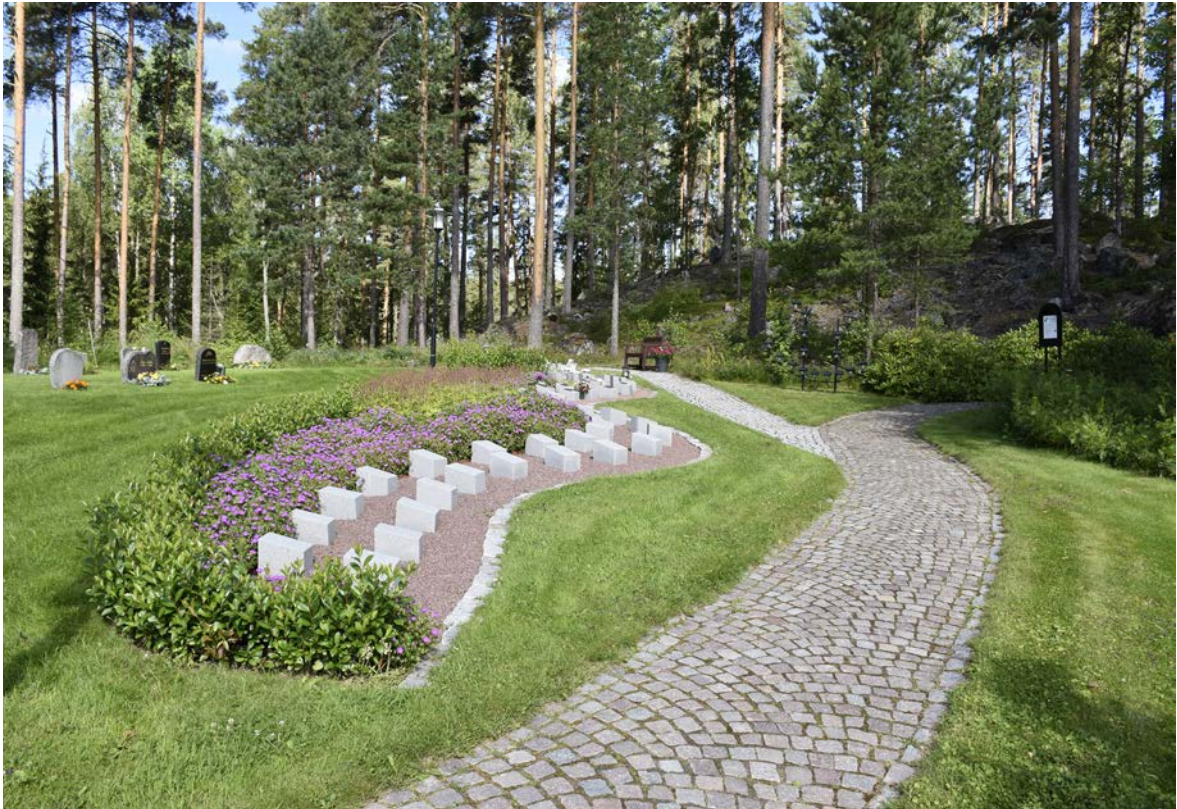
*Askgravplatsen och minneslunden ligger inom området utvidgat 1978.*

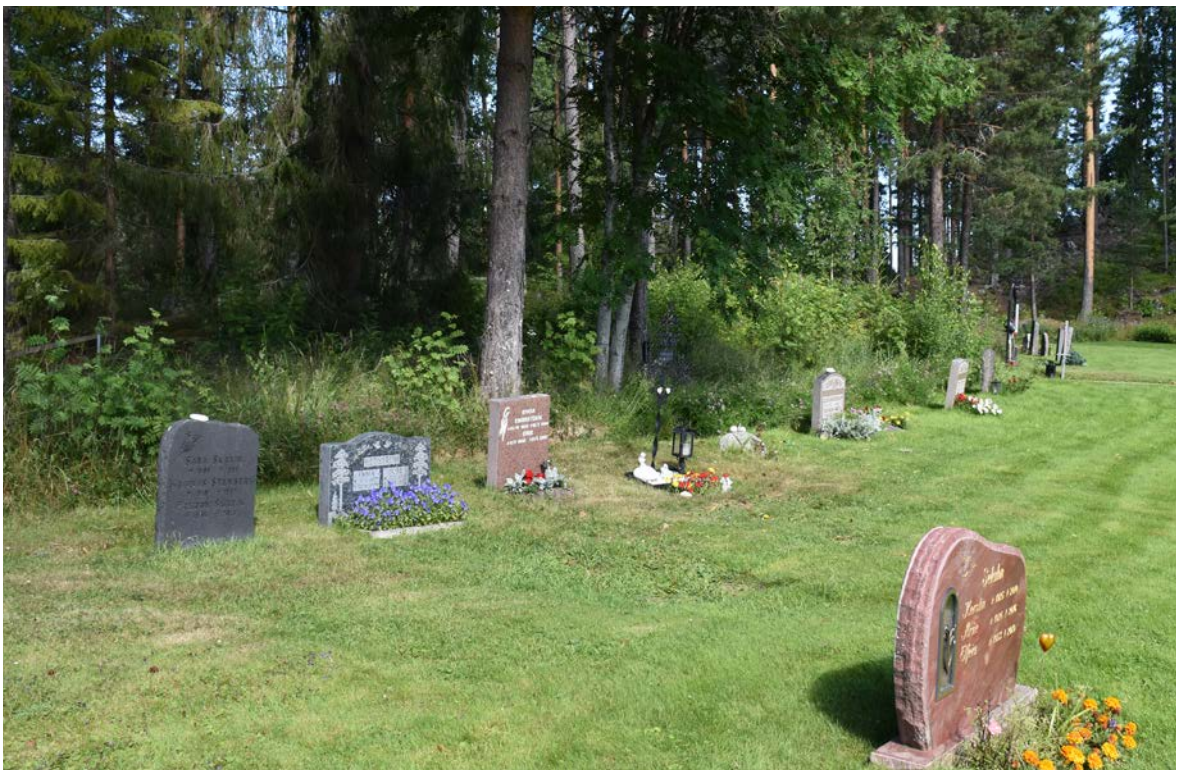
*Gravvårdar inom det senast tillkomna området är placerade i en mjukt svängd gravrad som följer terrängen. Skogen utgör fond utan ytterligare avgränsning emellan.*
