Kulturhistorisk inventering

## **ASPEBODA KYRKOGRÅRD**

Aspeboda socken, Falu kommun

Antikvarisk rapport 2023:05

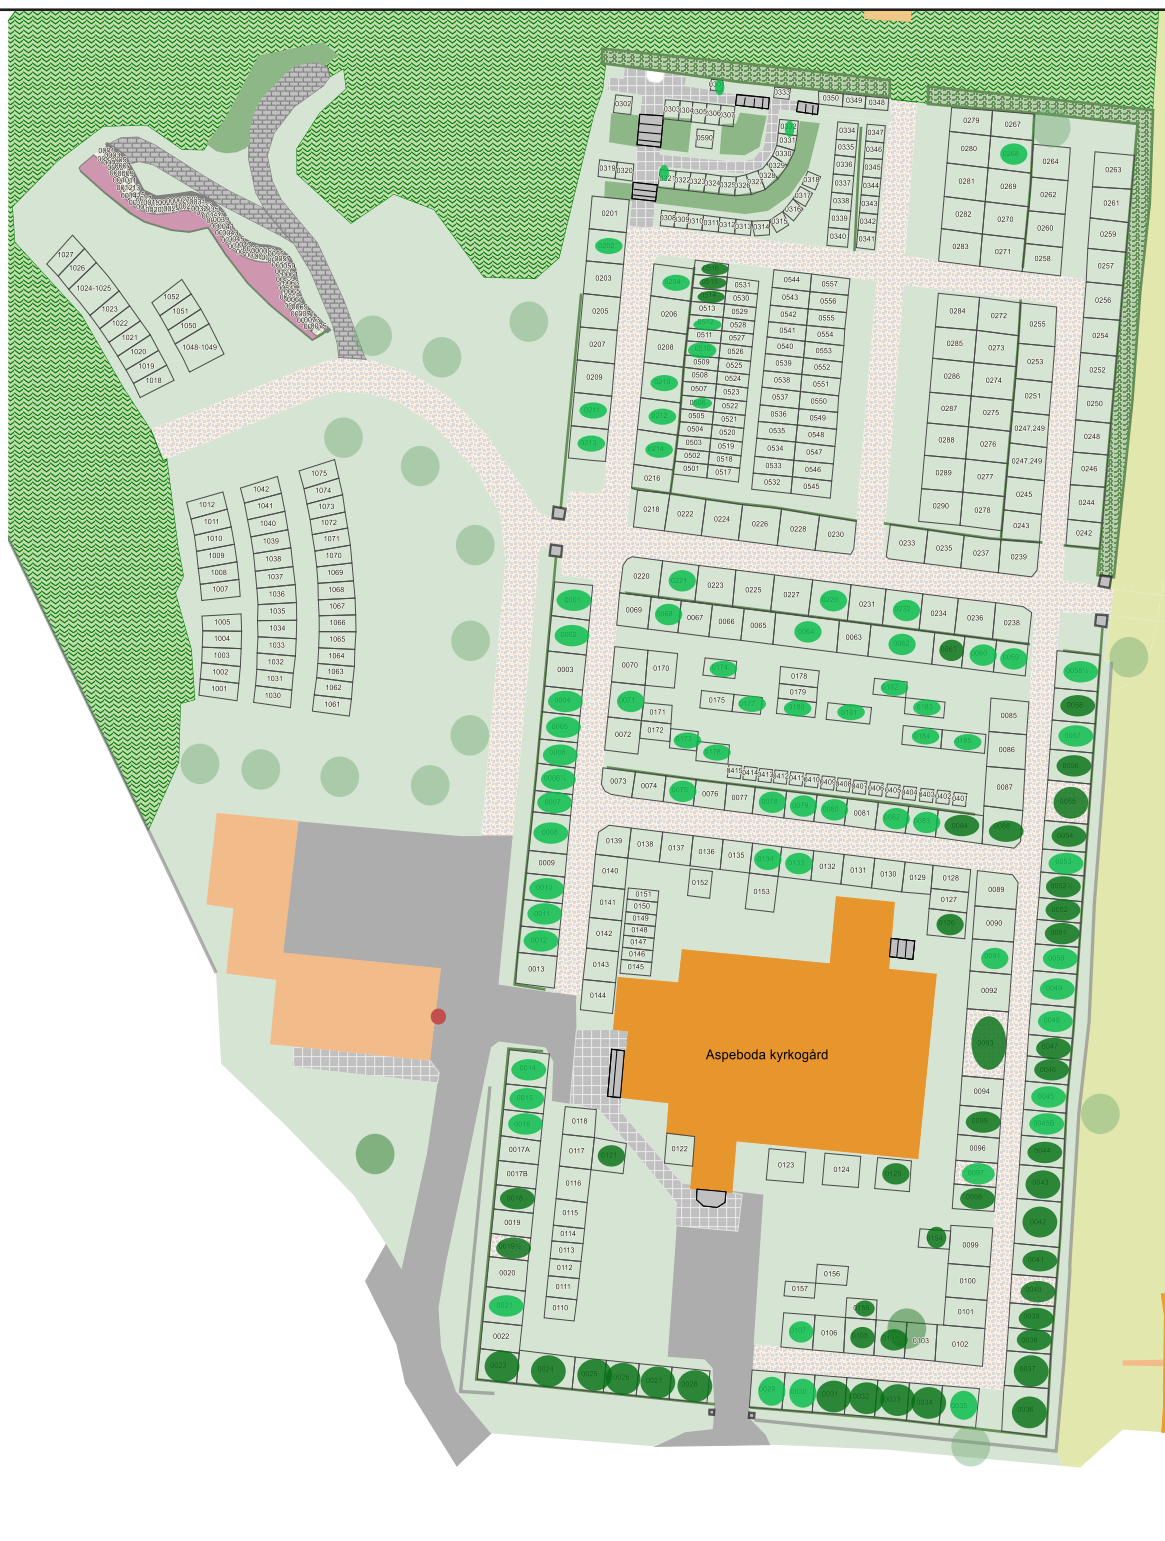
# KULTURHISTORISKT VÄRDEFULLA GRAVVÅRDAR

Ljusgrönt markerar gravvårdar med högt kulturhistoriskt värde, mörkgrönt markerar mycket högt kulturhistoriskt värde.
