Kulturhistorisk inventering

## LÅNGSHYTTANS KYRKOGRÅRD

Husby socken och Hedemora kommun

Antikvarisk rapport 2022:03

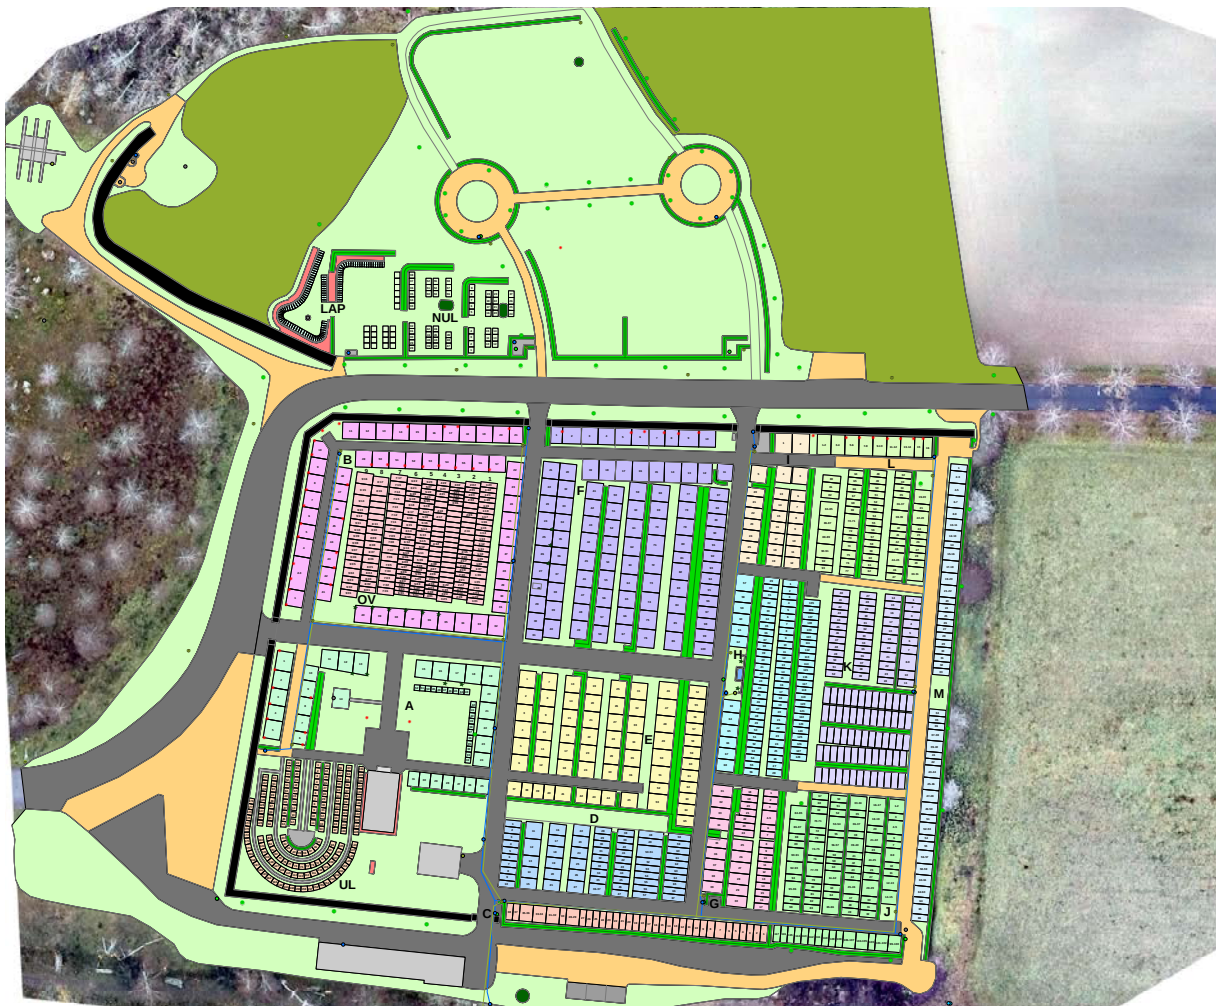
Långshyttans kyrkogård sedd från ovan. Gamla begravningsplatsens plan bygger på rätvinklighet medan det nya området i norr följer terrängen. Bildkälla: Hedemora, Husby och Garpenbergs församling.

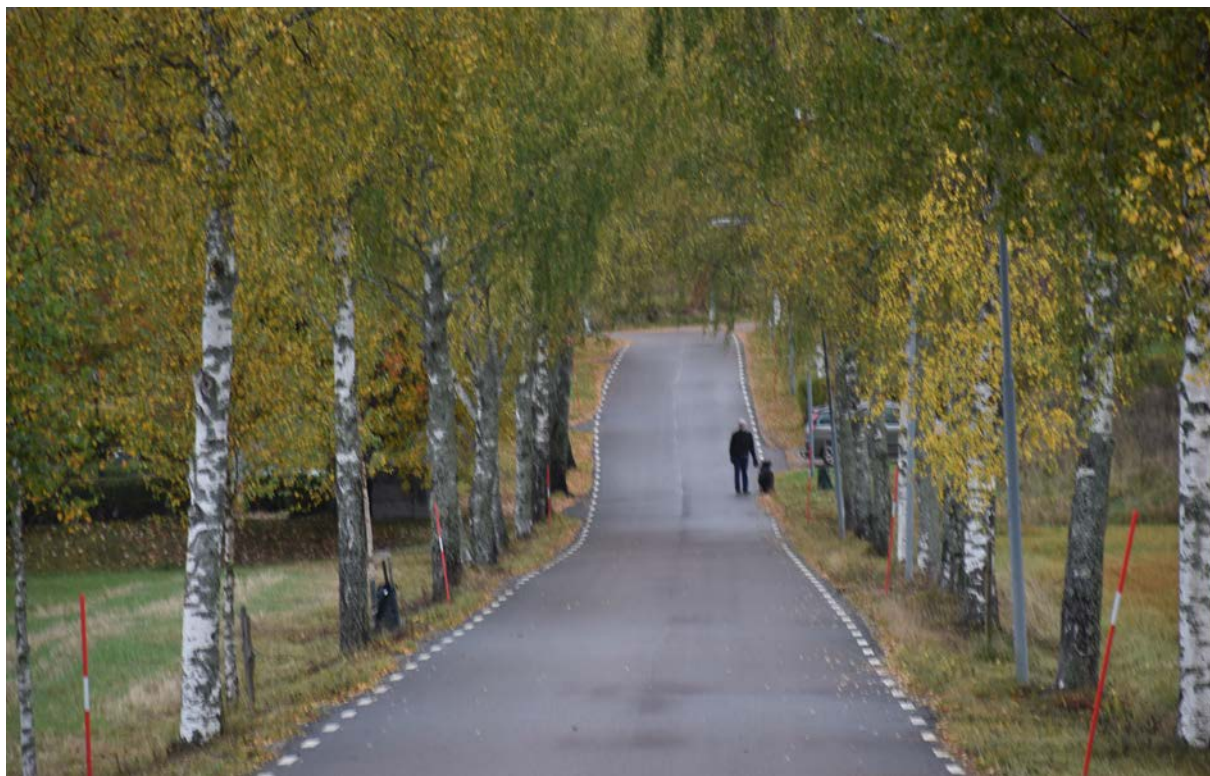
*Allén sedd från öst. På vänster sida om allén finns gamla kyrkogården med kistgravar och på högra sidan finns nya urnlundan med minneslund och askgravplatser.*

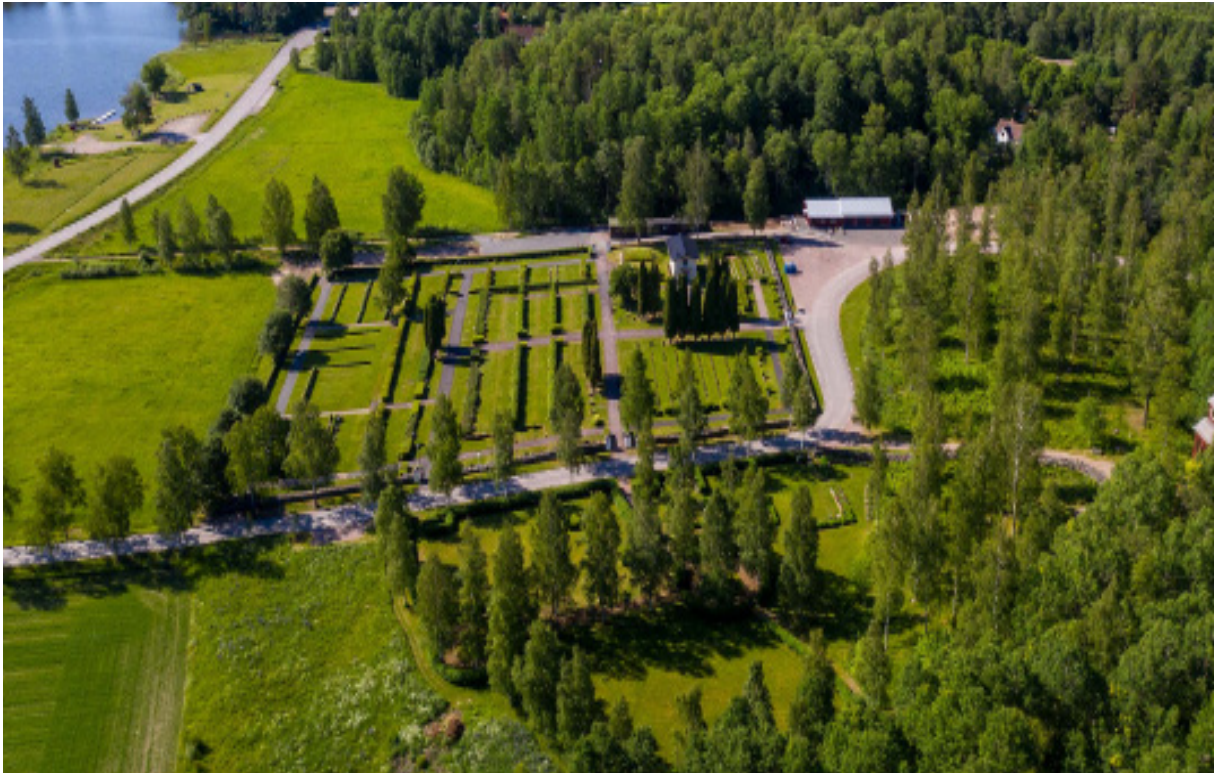
*Långshyttans kyrkogård sedd från ovan. Nya urnlunden med minneslund närmast i bild, bortanför allén syns den muromgärdade gamla kyrkogården med rätvinklig struktur. Foto: Kenneth Johansson. Källa: Församlingens arkiv.*

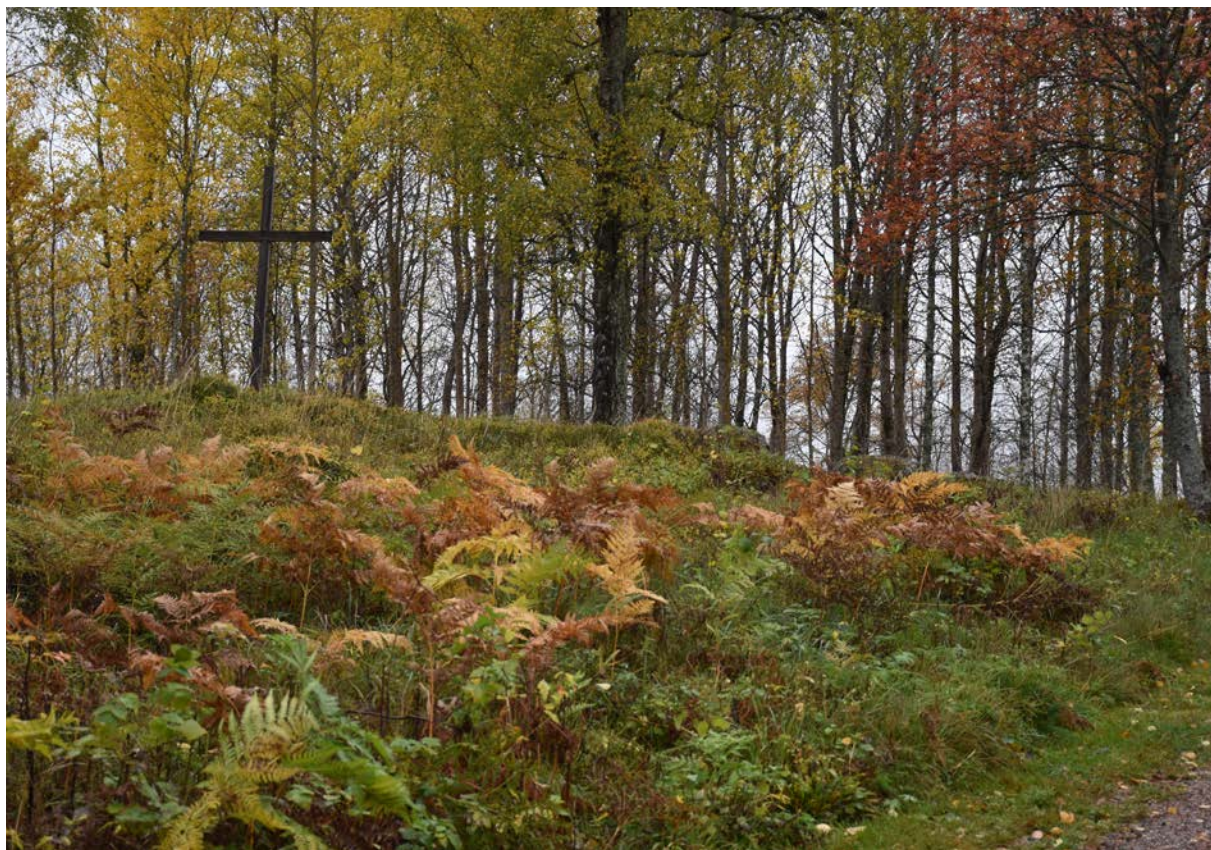
*I terrängen väster om klockstapeln finns ett stort träkors tillkommet samtidigt som minneslunden.*

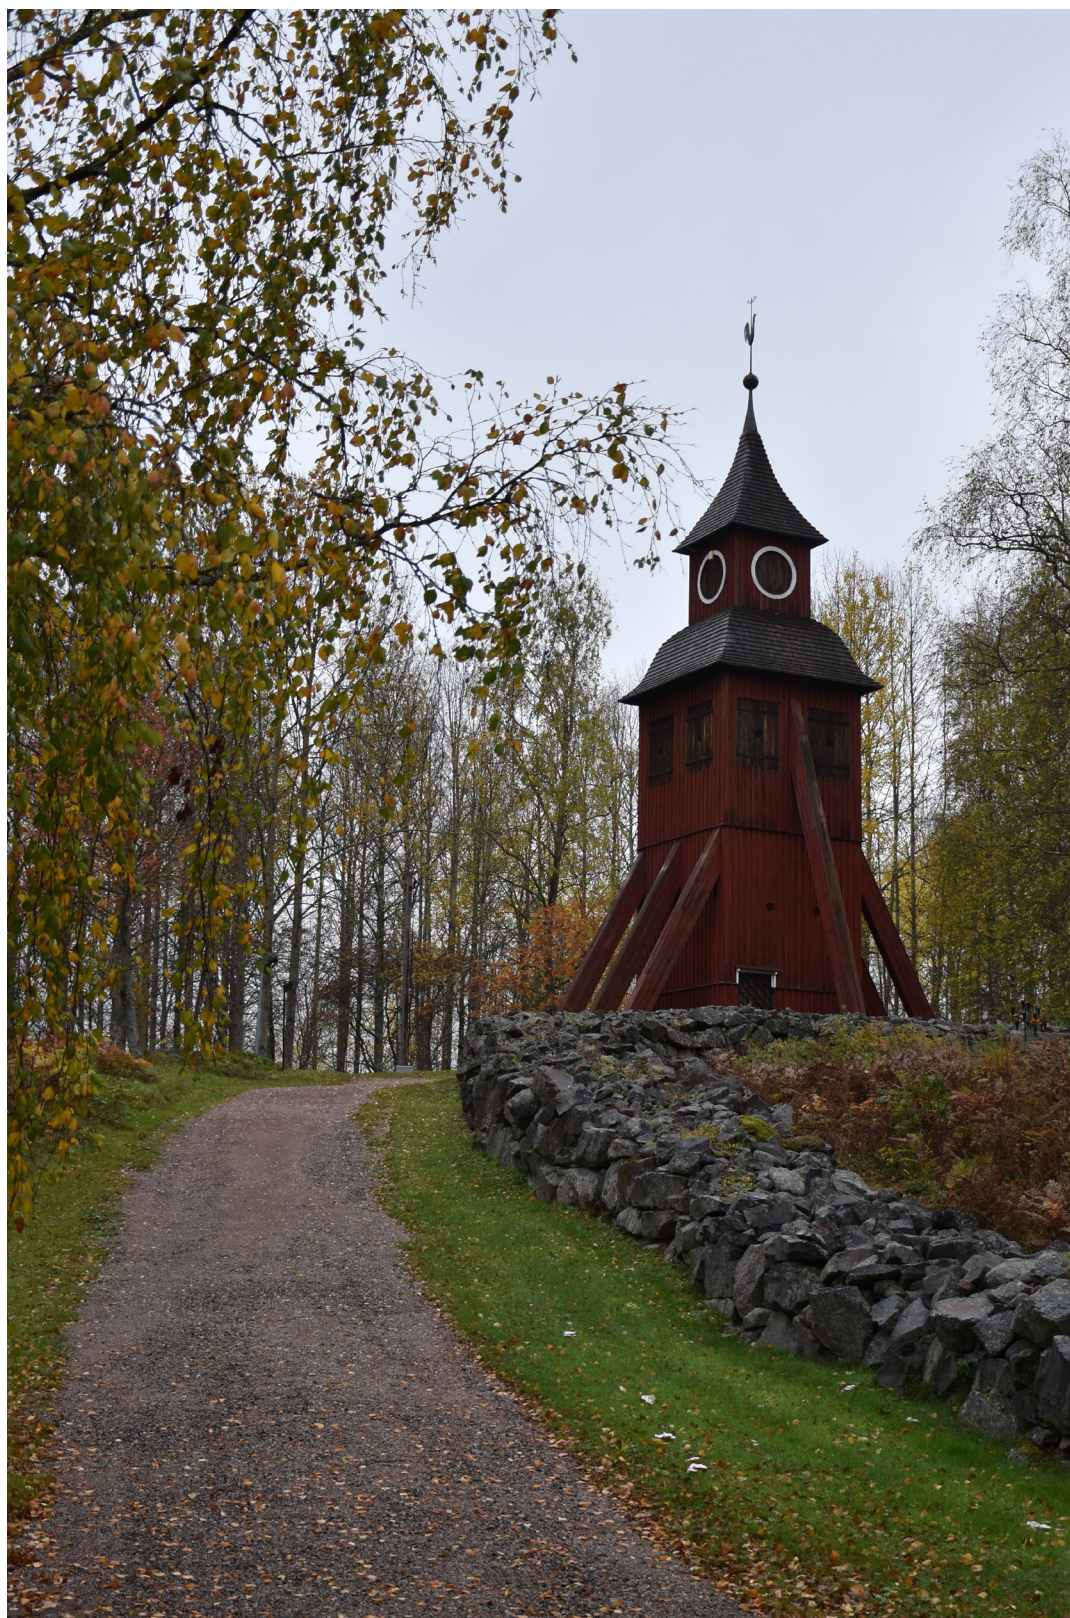
Klockstapeln från 1928 har en stomme av timmer som är täckt med rödfärgade spån, tjärade luckor och tjärat spåntak. Ett stort kors av trä står i anslutning till klockstapeln.

*På Tyllingsbergets topp finns klockstapeln ritad av Ragnar Hjorth. En naturstensmur markerar vägen dit från alléns slut i väst.*

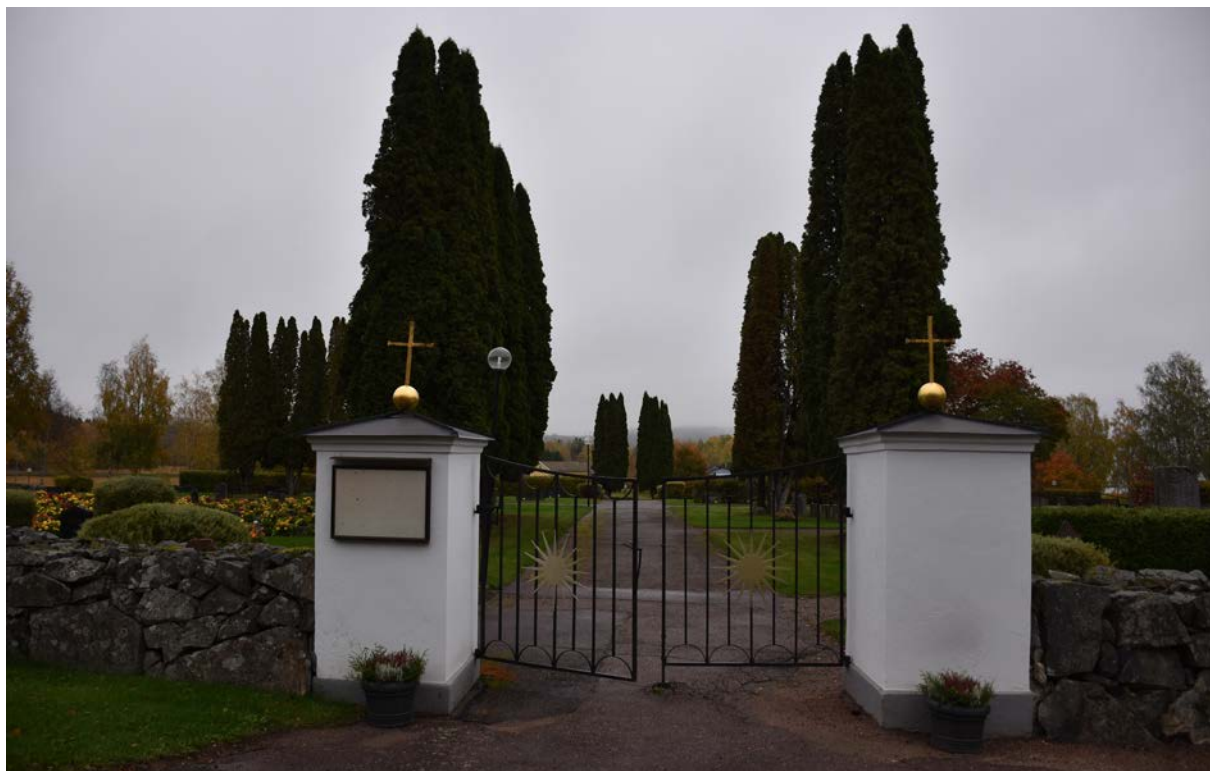
*Gamla begravningsplatsen sedd från huvudentren i väst. Grind med stolpar markerar kyrkogårdens mittaxel i öst-västlig riktning. Längs de två korsande huvudgångarna finns bitvis thujor bevarade sedan 1950-talet.*

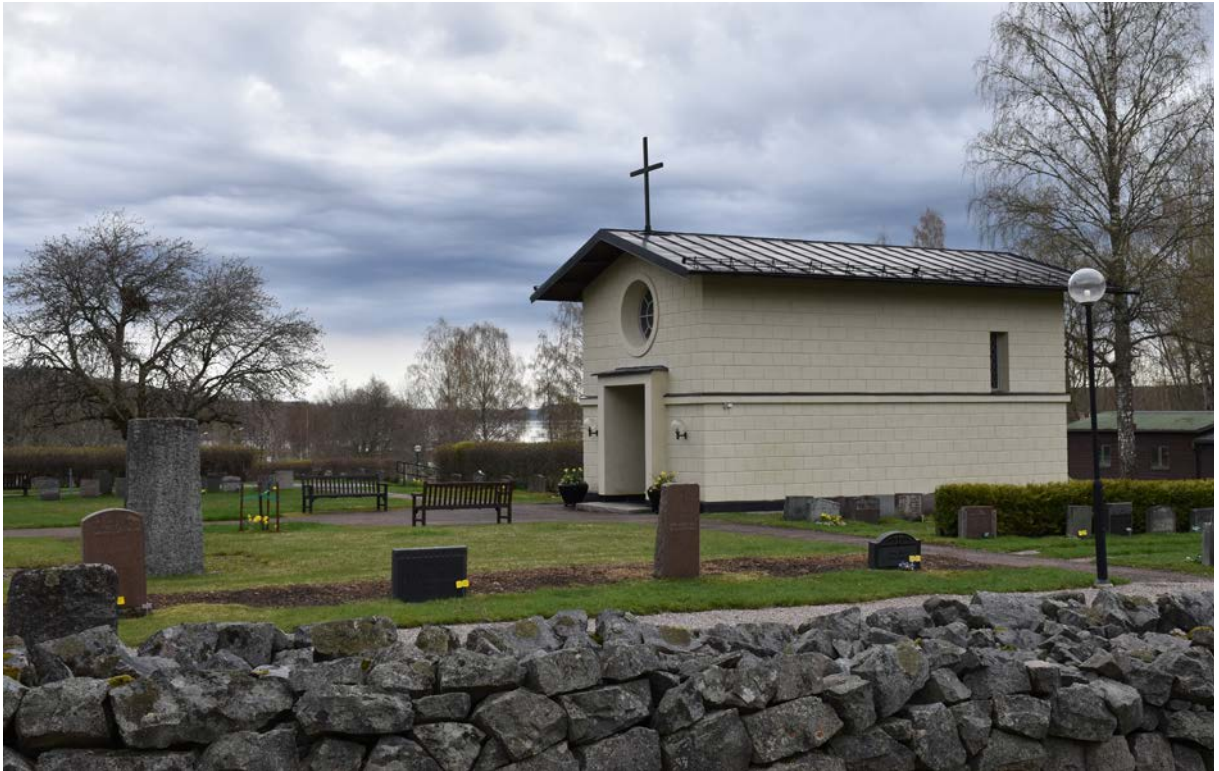
Långshyttans gravkapell från 1928 är ritat av Ragnar Hjort och är uppförd i en sparsmakad 20-tals-klassicistisk stil, präglad av elegant enkelhet. Kapellet har putsade fasader med uppbyggda rektangulära partier som ska efterlikna murade, släthuggna stenblock och står under ett flackt sadeltak.

*Gravkapellet i gamla kyrkogårdens sydvästra kvarter med luftig disposition.*

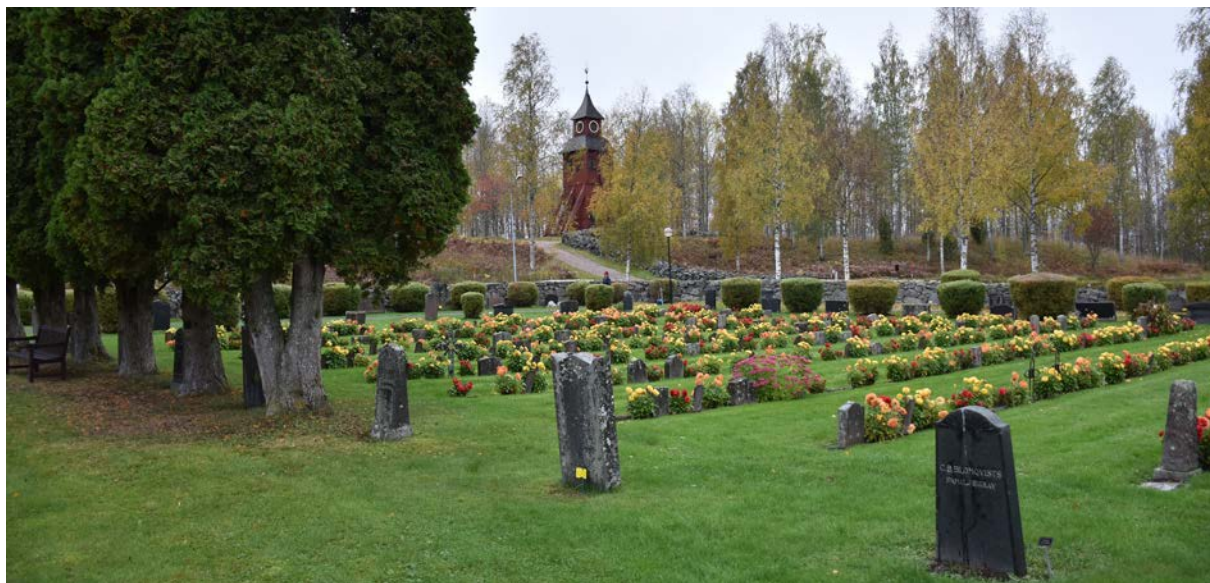
*Nordvästra kvarteret med köpegravar och allmängravar utgör miljöskapande förgrund till klockstapeln.*

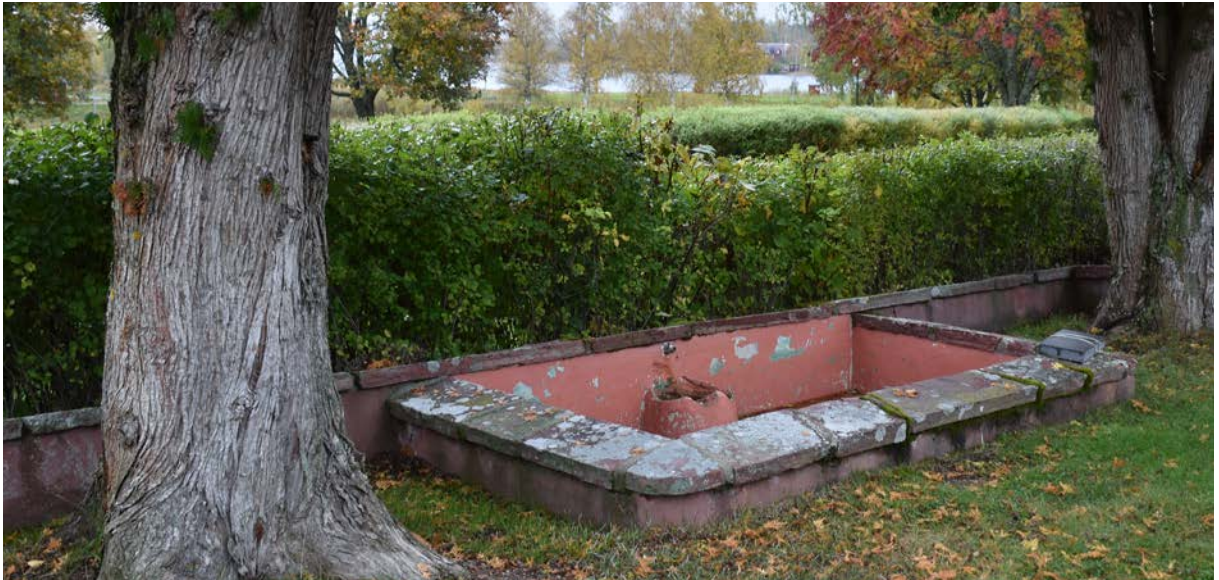
*Vid mittaxelns slut i öst finns en gjuten röd damm med röda toppstenar. Sommartid finns där ett stort musselskal.*

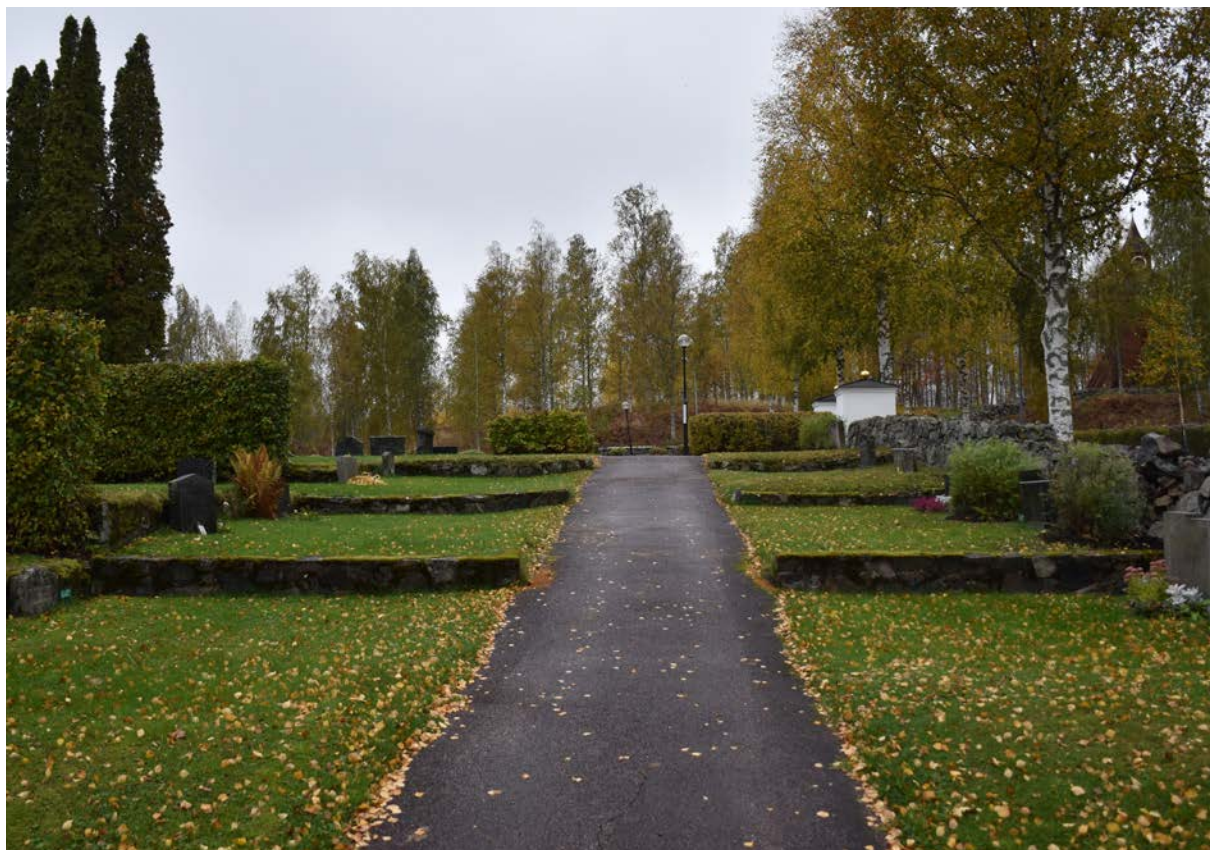
*Kyrkogårdens höjdskillnader upptas av terrassmurar tvärs över området, i nord-sydlig riktning.*

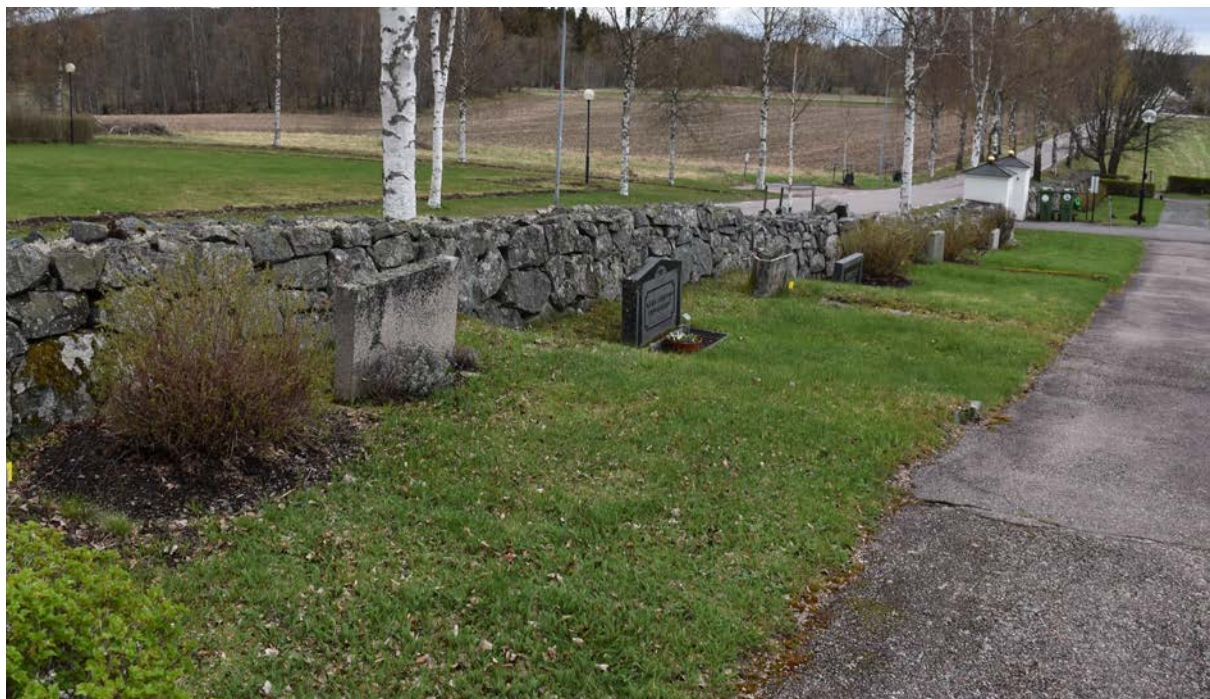
*Innanför omgärningsmuren i norr och väst finns enskilda gravar, ursprungligen upplättna som köpegravar.*

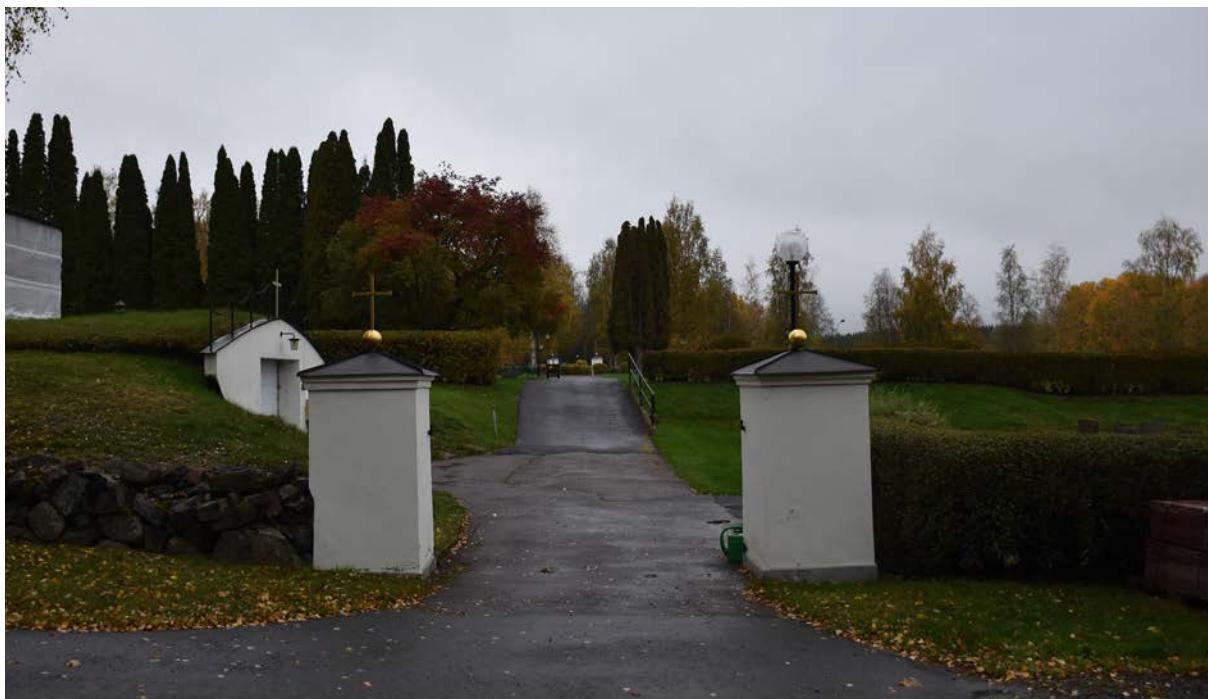
I en sluttning sydöst om kapellet, längs kyrkogårdens nord-sydliga huvudgång, ligger ett bårhus, sannolikt uppfört kring 1930. Det har en putsad gavel mot öster som kröns av ett förgyllt kors. Bårhuset göms i övrigt av ett ängsbevuxet jordtäck.

*I en sluttning innanför södra ingången finns ett bårhus med putsad gavel mot öst, krönt av ett förgyllt kors.*

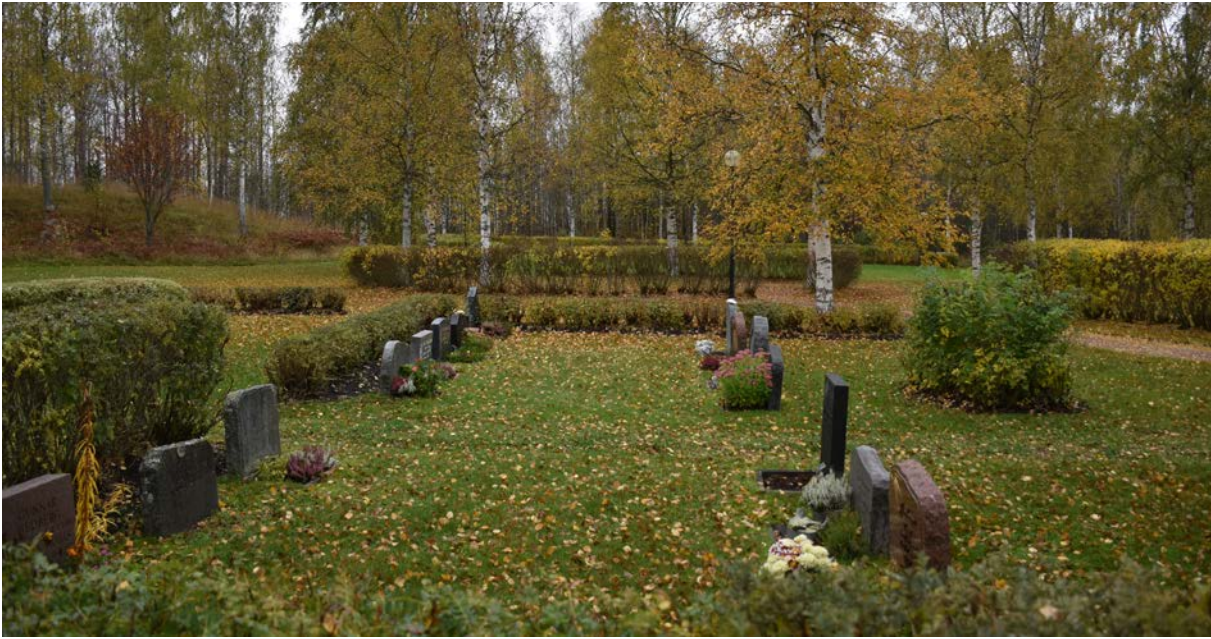
*Nya urnlunden med urngravar. Askgravplats och minneslund finns i anslutning i väst och nordväst.*

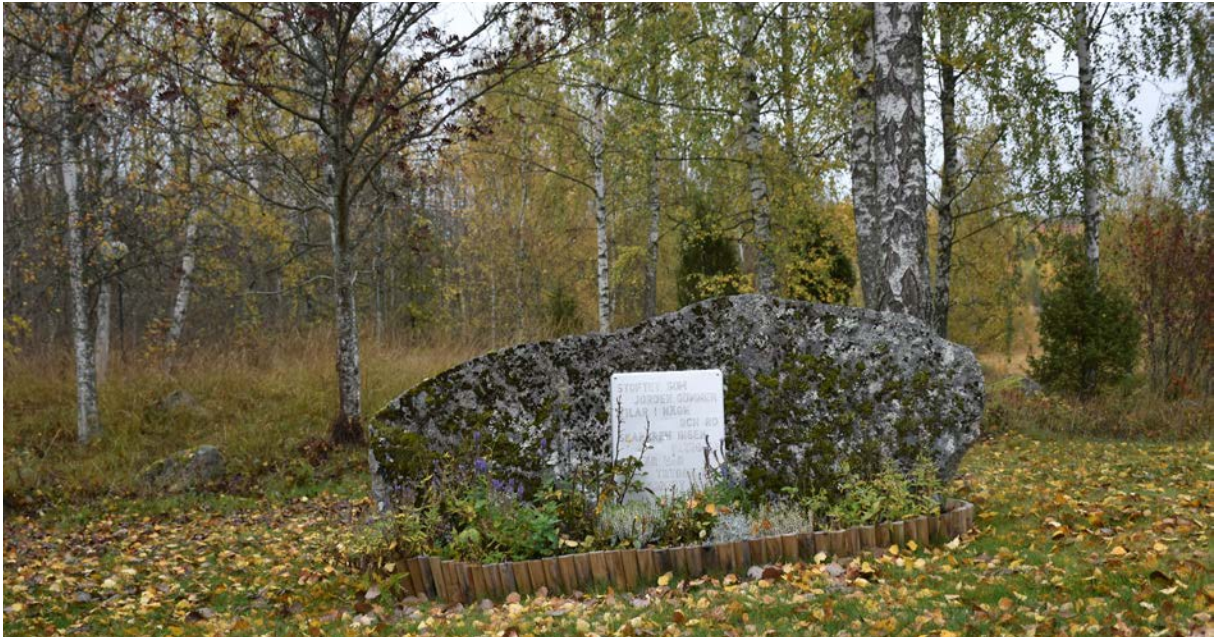
*Minneslundens minnessten med rostfri plakett och planteringsyta.*

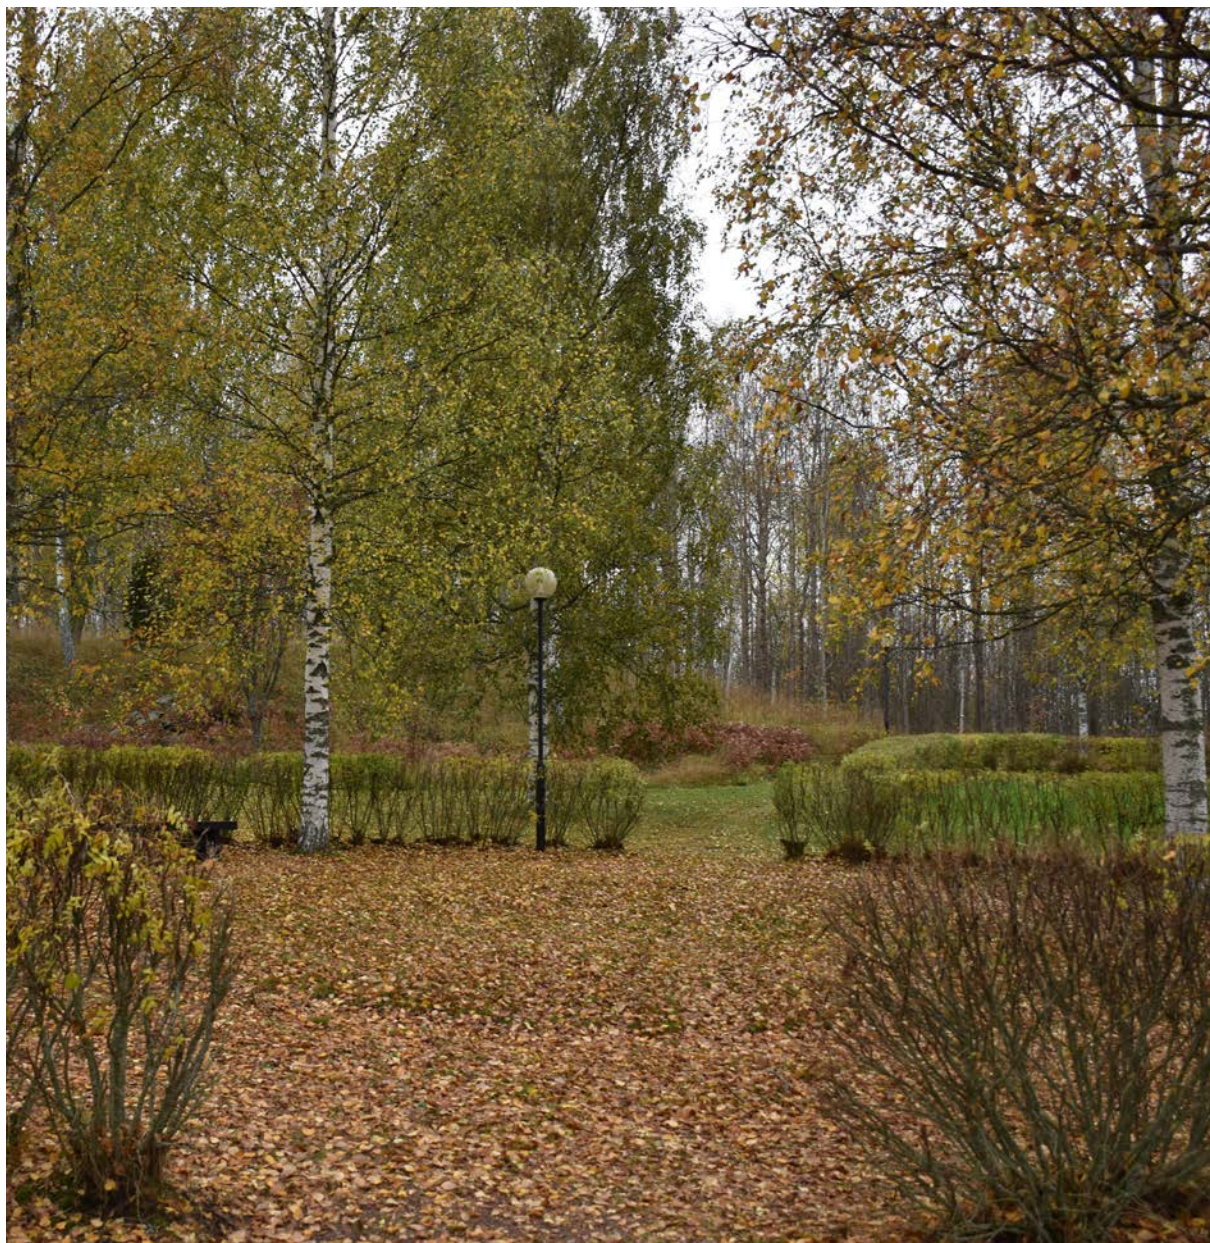
*Nya urnlunden är ett stort område som ännu endast är belagt till små delar. Området bryts upp av häckomgärdade rundlar.*

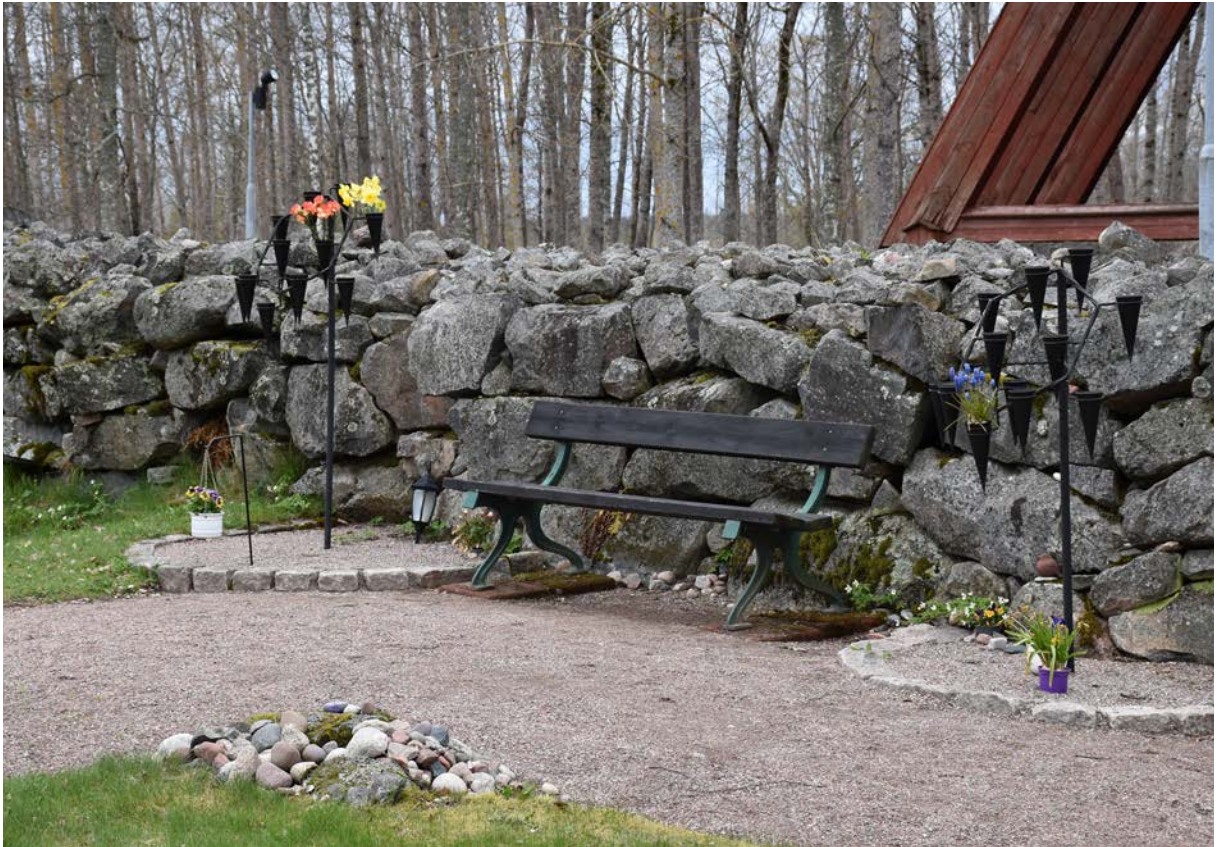
*I klockstapelns närhet finns en sittbänk med bukettbärare tillhörande minneslunden.*

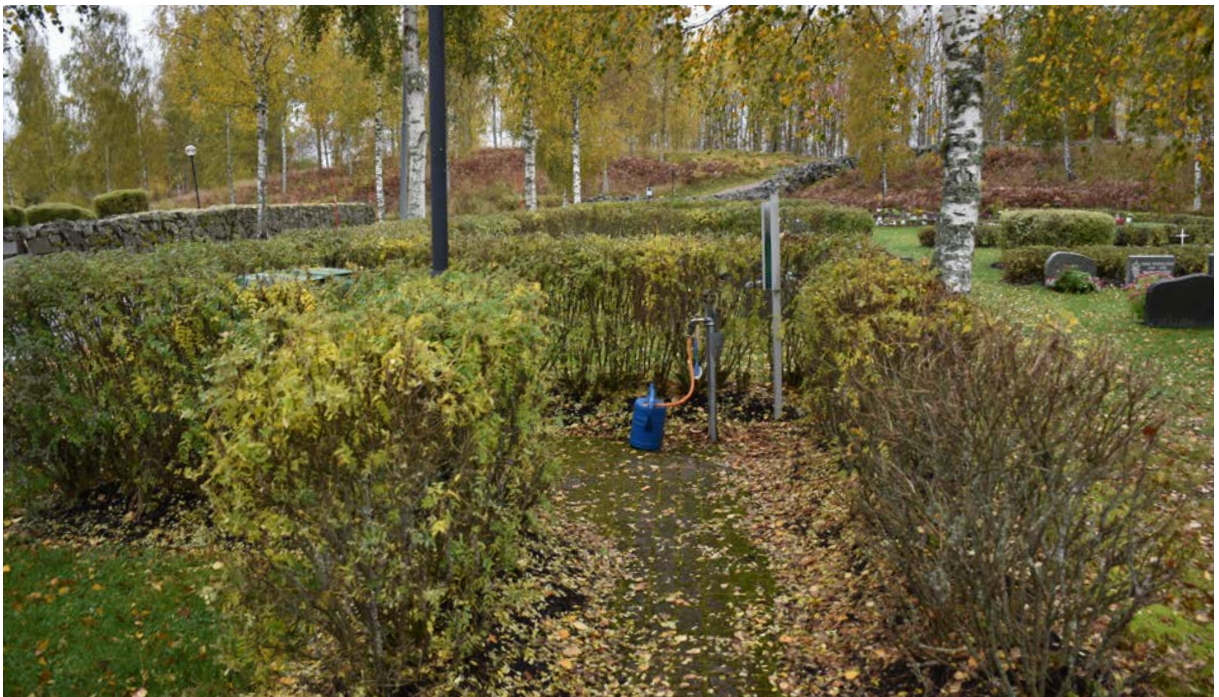
*Skötselstationerna i nya urnlunden är skickligt gömda i häckomgärdade rum.*

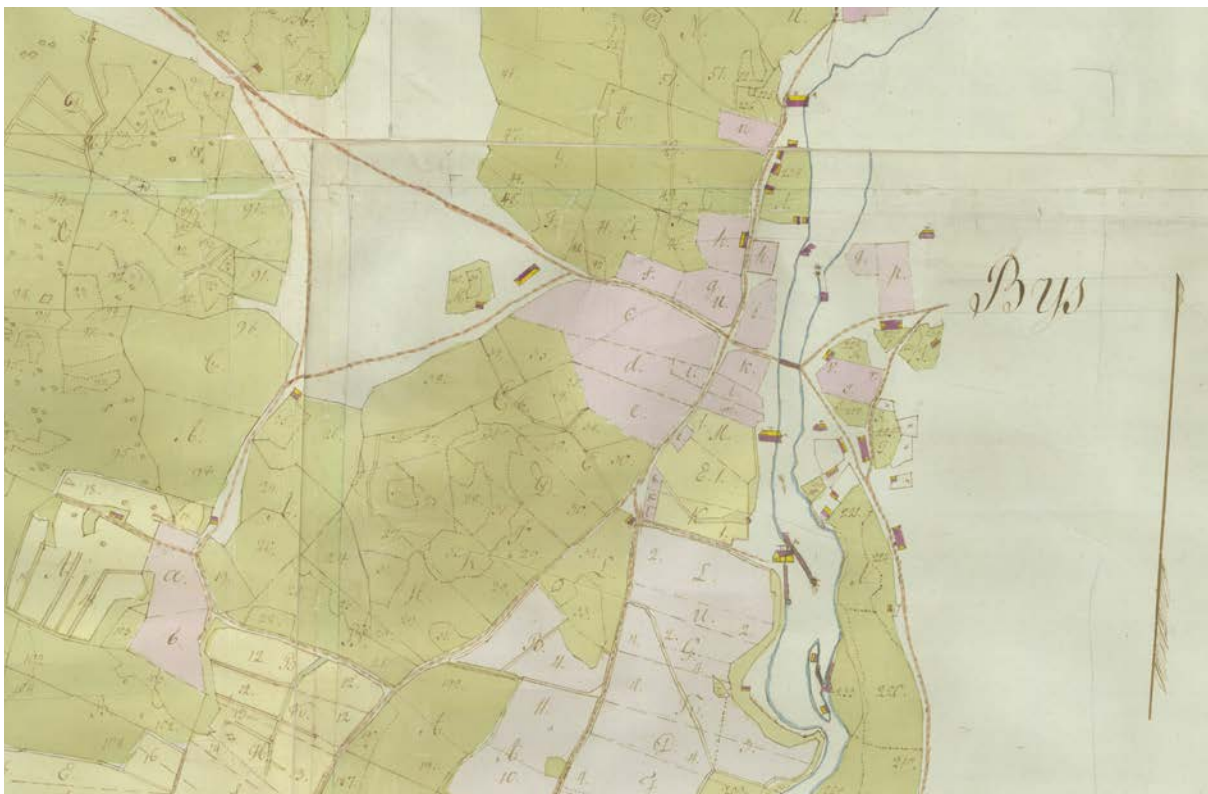
Karta över Långshytte bys inägor, Husby socken. 1805. Lantmäteristyrelsens arkiv, Lantmäteriet. Mulltimmerhytta och hammare är placerade intill älven, det ljusa partiet till höger i bild. Bron ligger på samma plats som dagens bro, intill brukets entré och Bengtsgården.

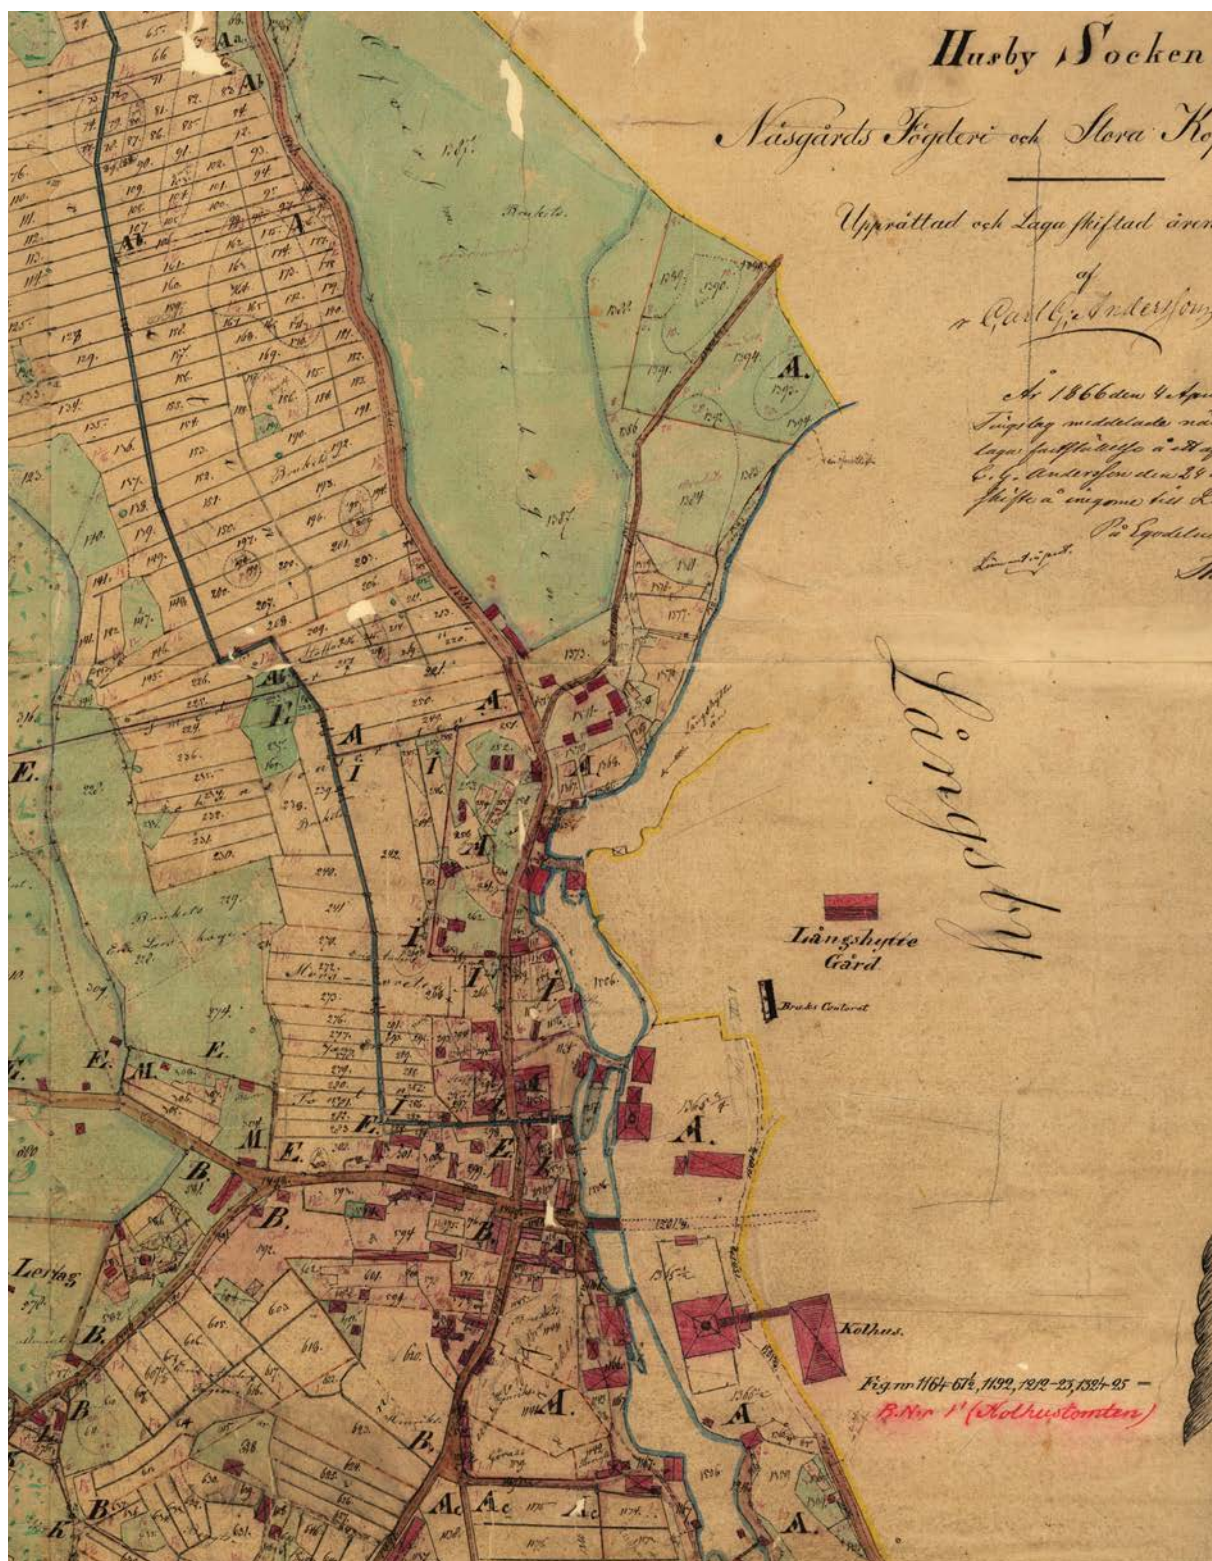
Karta över Långshytte by, upprättad och laga skiftad åren 1862-64. Lantmäteriets arkiv. Kartan visar, i jämförelse med kartan på sidan 28, hur stor utveckling som skett i Långshyttan under första halvan av 1800-talet i form av ny bebyggelse och utökad industriaktivitet.

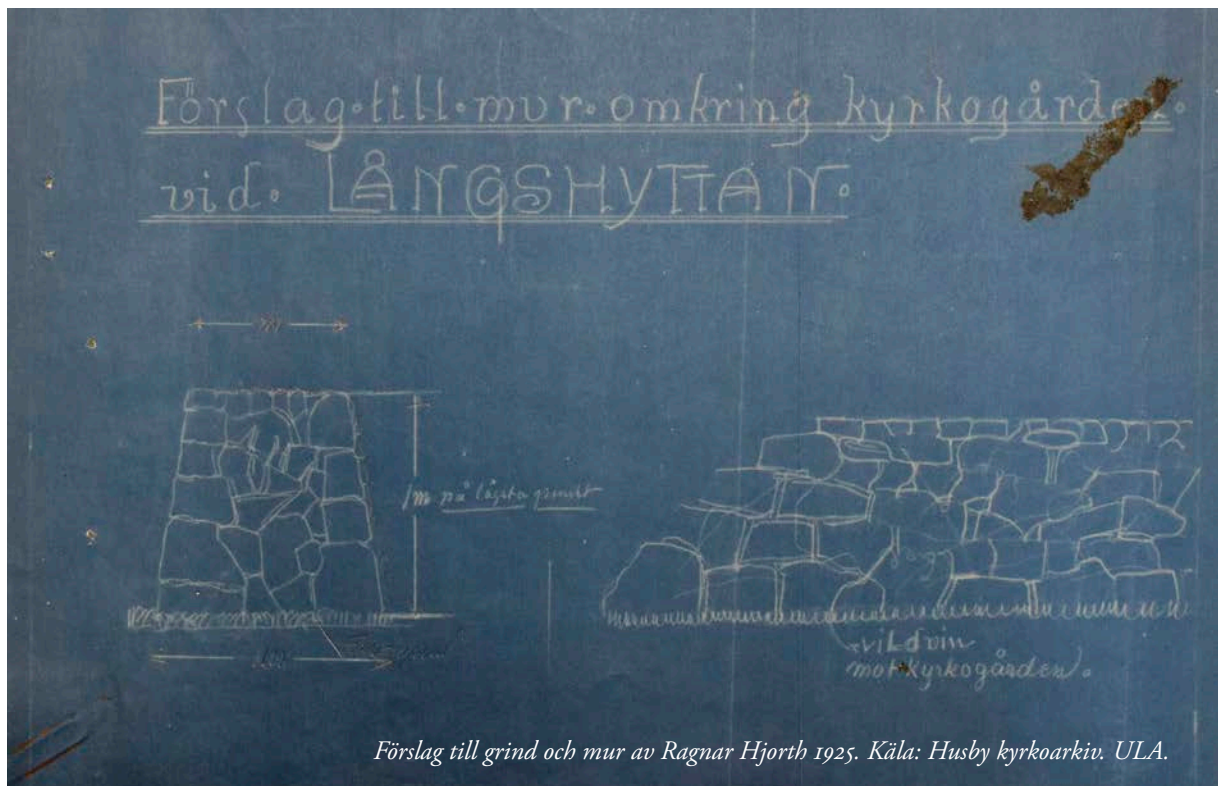
Förslag till grind och mur av Ragnar Hjorth 1925. Källa: Husby kyrkoarkiv. ULA.

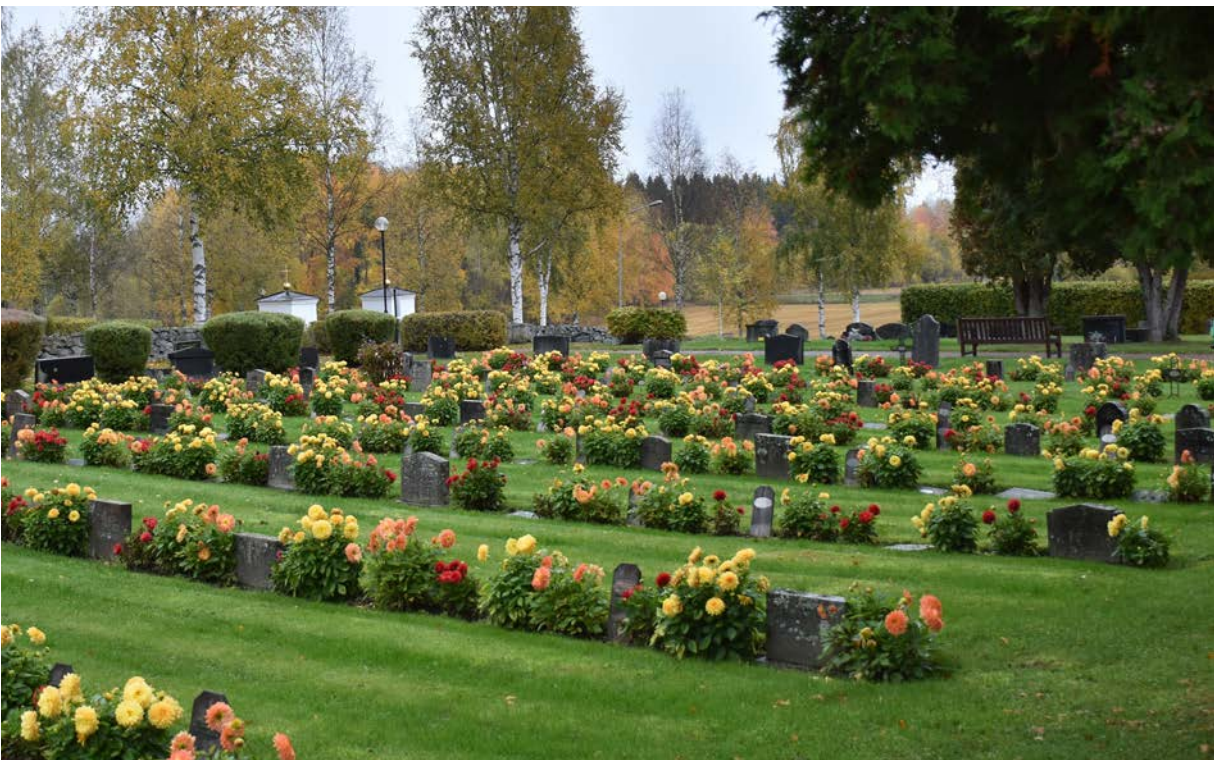
*Det allmänna varvet, anlagt 1928. Den rika växtligheten tillkom under 1960-talet.*
