Kulturhistorisk inventering

## LÅNGSHYTTANS KYRKOGRÅRD

Husby socken och Hedemora kommun

Antikvarisk rapport 2022:03

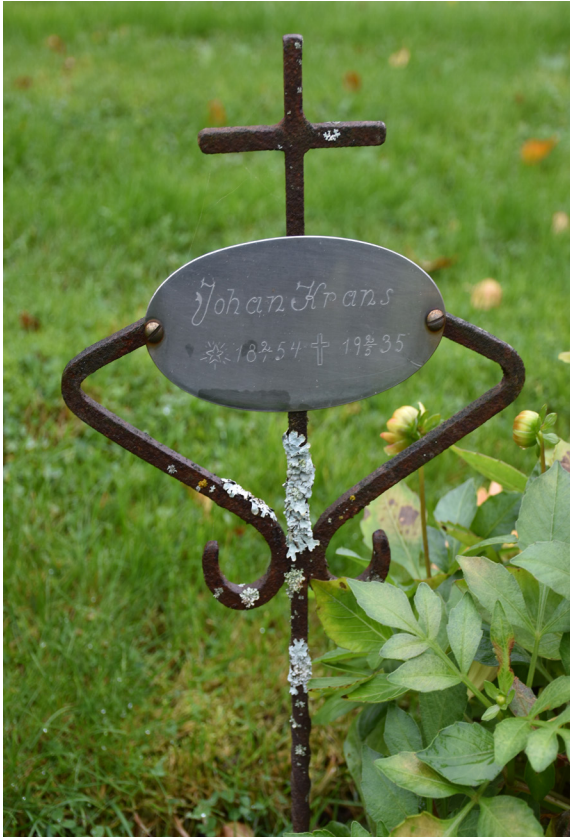
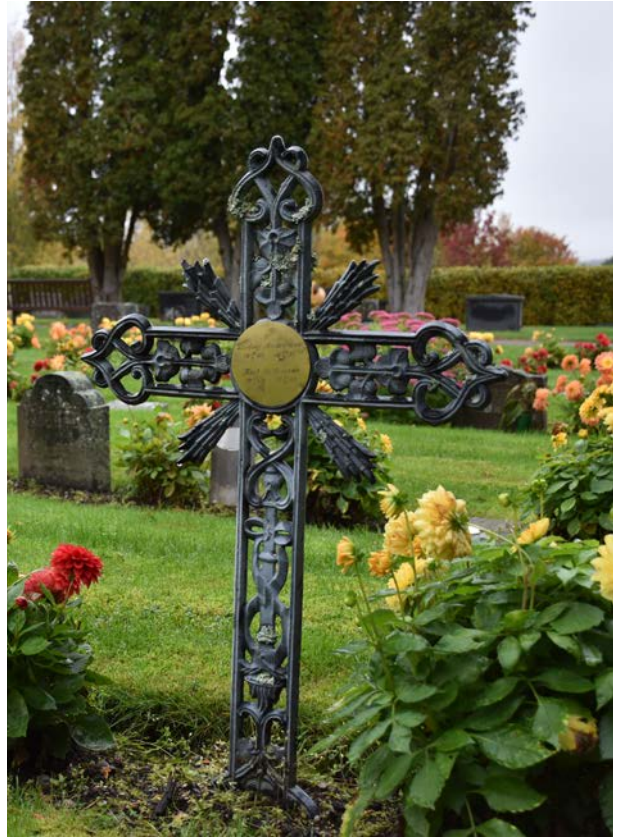
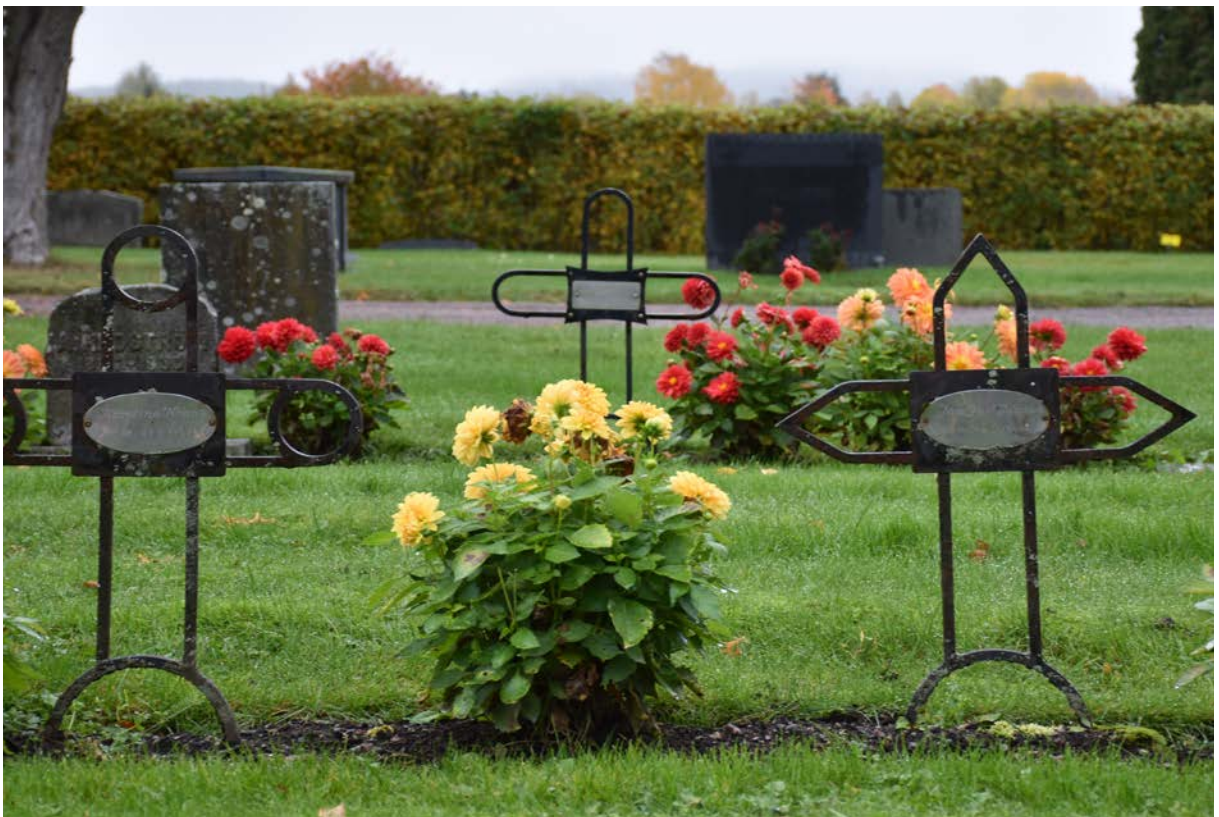
På allmänna varvet finns flera typer av järnvårdar. De är överlag små och enkla. Enligt muntlig tradition är de tillverkade av defekt material från bruket.

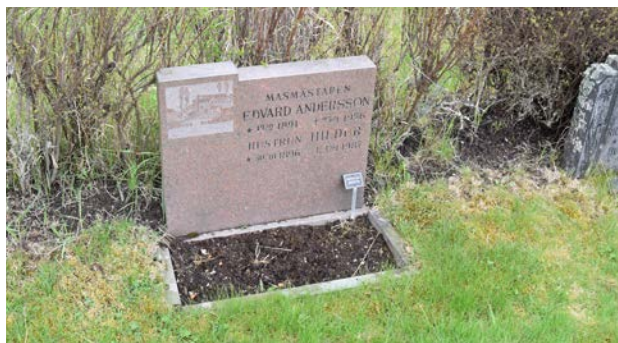
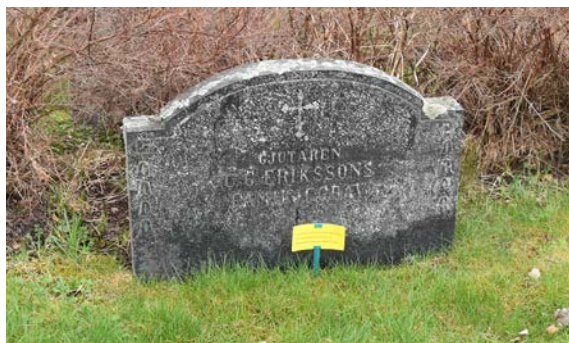
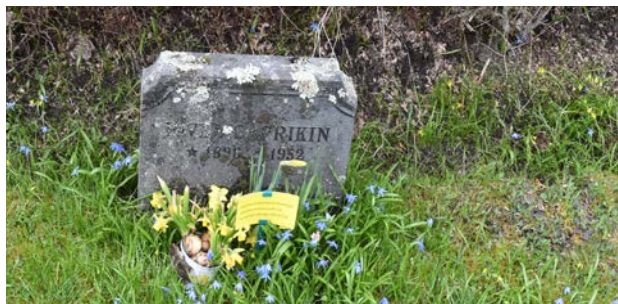
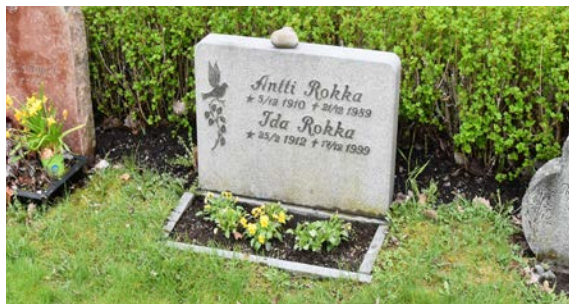
Gravvårdar som har mycket höga kulturhistoriska värden. De har utformning som visar på kopplingar till bruket och dess historia, i form av en illustration, titel och utländsk härkomst. De är alla också mycket tidstypiska med sin bredlåga utformning.

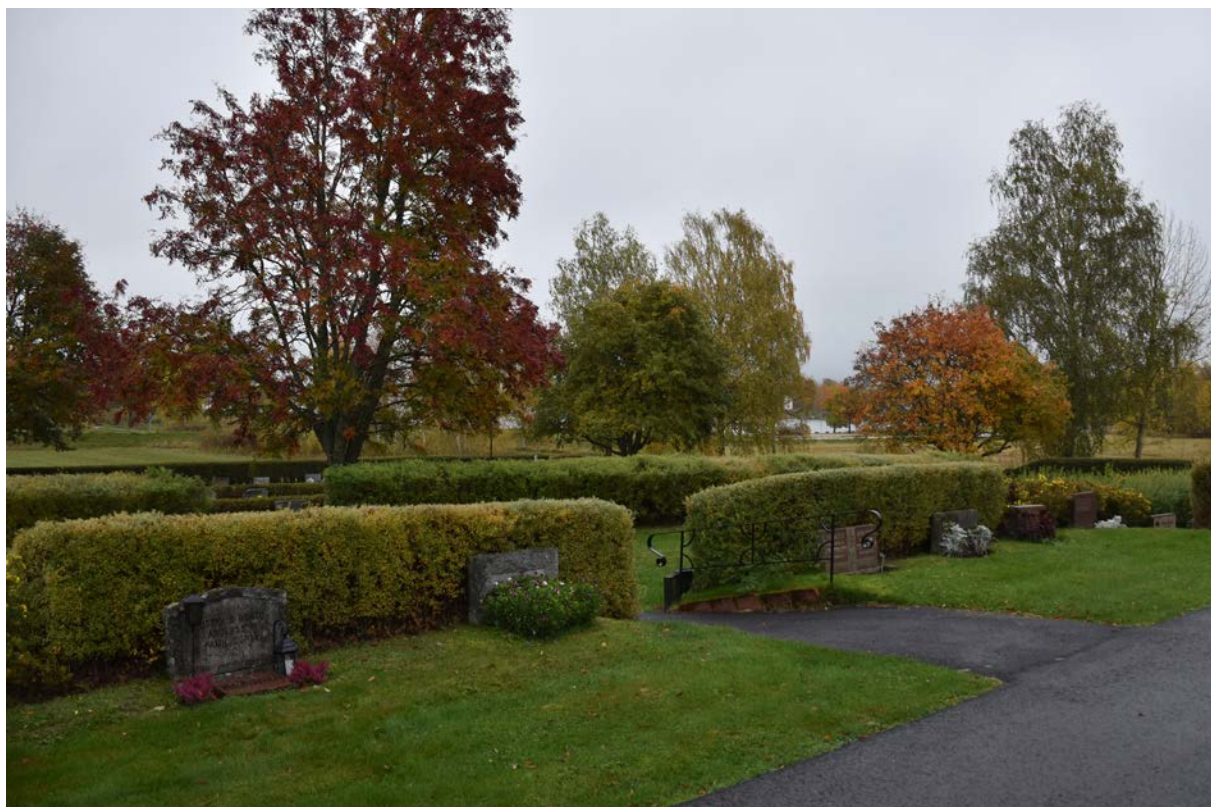
Kvarter E och F fick ett för modernismen tidstypiskt uttryck med rygghäckar och bredlåga stenar i raka rader, vilket gett området en horisontellt sammanhållen linje.

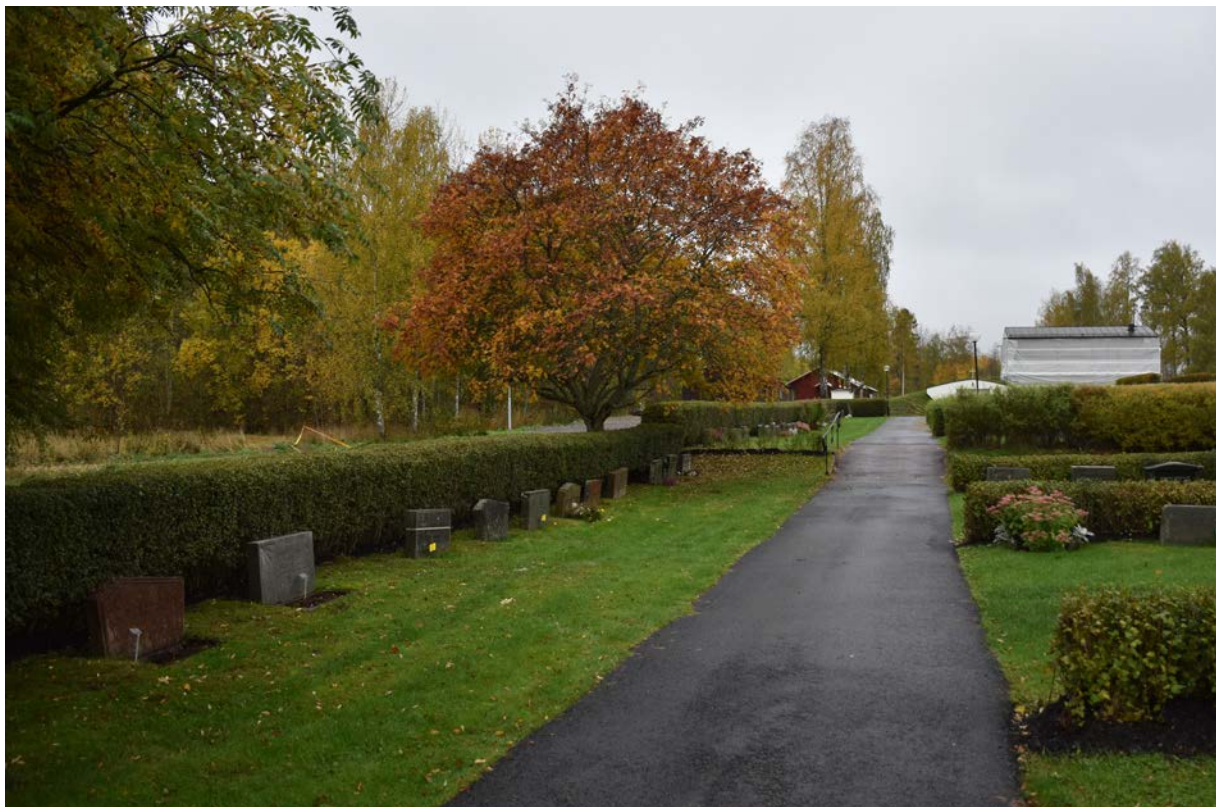
*Den modernistiska gestaltningen med bredlåga gravvårdar framför fond av grönskande häck kom även att präglade område G-M.*

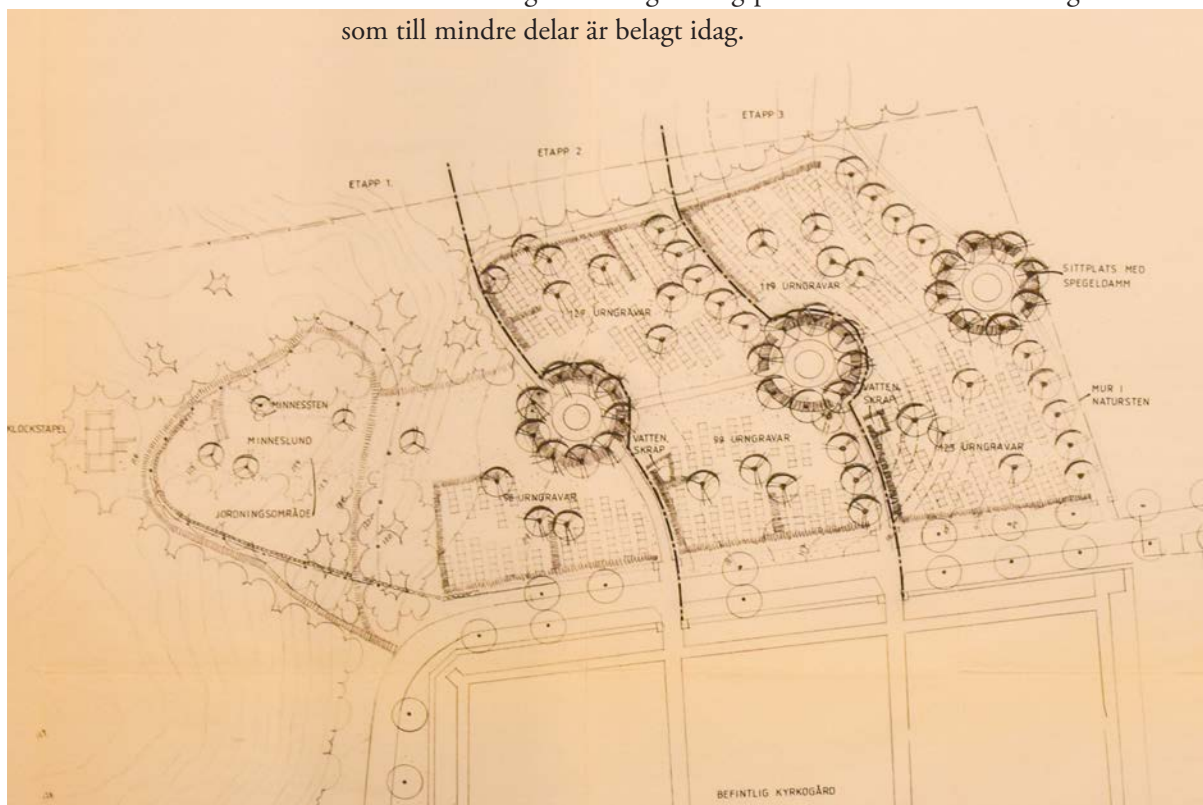
Utanför den ursprungliga muromgärdade begravningsplatsen tillkom 1987 en minneslund och ytterligare ett område för askgravplatser - Nya urnlundan. Det har en organisk utformning med mjukt svängda former som följer platsens topografiska förutsättningar. ULA. Bildkälla: Husby kyrkoarkiv.
